UTREDNING BERGFÖRSTÄRKNING GRINDSTUGAN

Slutrapport

2023-03-03

Uppdrag: Grindstugan, Botkyrka
Titel på rapport: Utredning bergförstärkning i Grindstugan
Status: Slutrapport
Datum: 2023-03-03

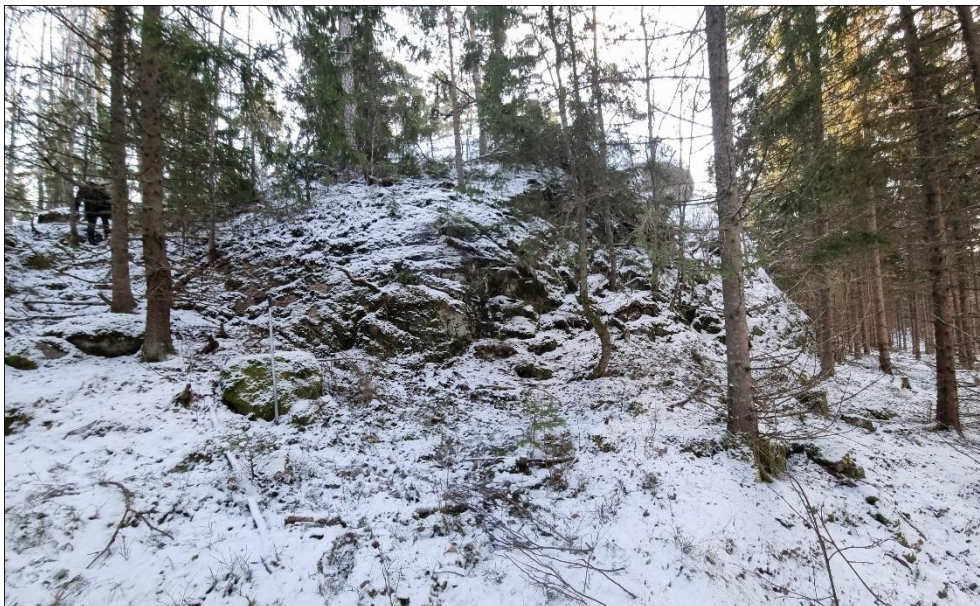
Figur 3. Släntdel A.

Släntdel	RQD	Jn	Jr	Ja	Omvandling	Struktur	Qbas
A	90	4	2	2	W1	B2	22,5
B	90	4	3	2	W1	B2	33,75
C	75	6	3	2	W1	B3	18,75
D	90	6	2	2	W1-W2	B3	15

Släntdel	Strykning	Stupning	Ja	Jr	Notering
A	040	60	2	2	Foliation
A	155	85	2	3	
A	060	80	2	3	15 meter uthållighet
A	005	30	2	3	Foliation
B	315	50	2	3	Många sprickor med medelavstånd ca 0,2m - foliation
B	010	60	2	3	Många sprickor med medelavstånd ca 0,2m - foliation
C	010	60	2	3	Många sprickor med medelavstånd ca 0,2m - foliation
C	040	60	2	3	Öppen spricka
D	010	45	2	3	6 meter uthållighet
D	310	85	2	1,5	5 meter uthållighet
D	020	40	2	3	5 meter uthållighet
D	300	40	2	3	10 meter uthållighet
D	090	65	2	2	
D	350	40	2	3	Foliation

Släntdel	Höjd	Bredd	Djup	Yta
A	ca 10m	ca 20m	ca 10m	ca 200m ²
B	ca 12m	ca 25m	ca 3m	ca 300m ²
C	ca 10m	ca 25m	ca 3m	ca 250m ²
D	ca 8m	ca 20m	ca 3m	ca 160m ²

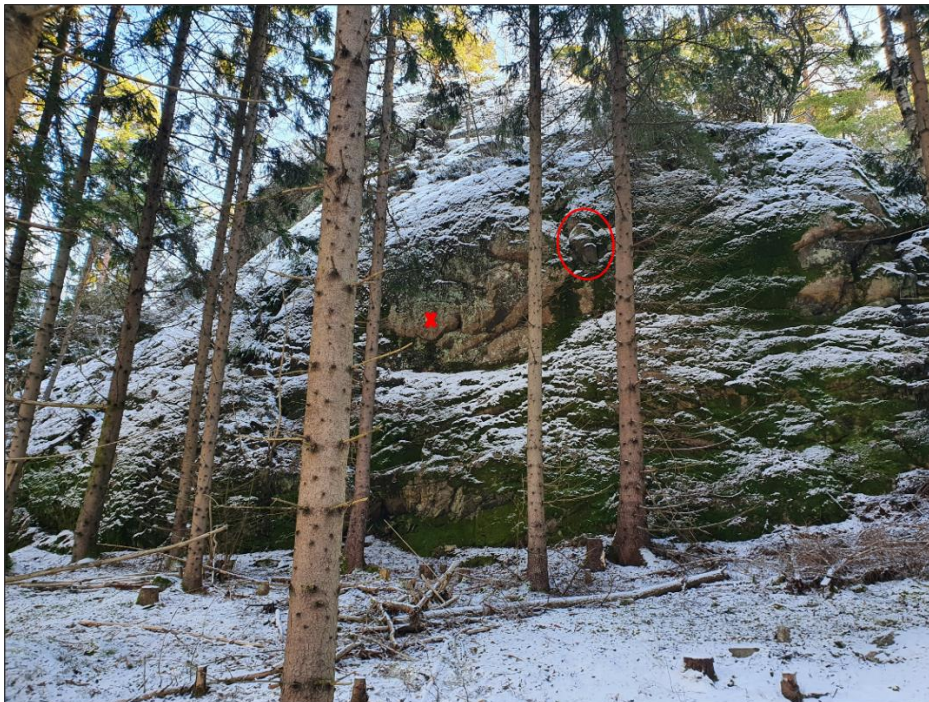
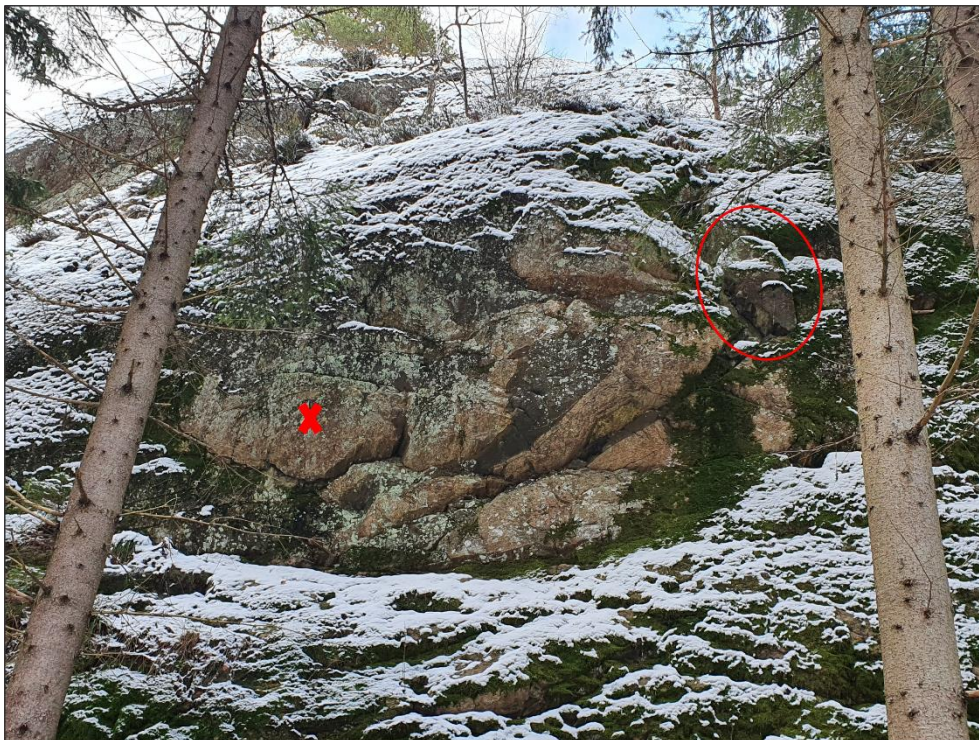
Figur 8. Förstärkningsåtgärd på släntdel B. Röda X visar bultplacering. Blocket som ska rensas är inringat med rött.

Figur 9. Förstärkningsåtgärd på släntdel B. Röda X visar bultplacering. Blocket som ska rensas är inringat med rött.

Slänt del	Höjd	Bergskada	Åtgärd	Omfattning	Specifikation	Foto
B	ca 6m	Instabilt block	Bult	1	L=2m, 25mm, 1m3, combicoated, utan bricka	8-9
B	ca 6m	Instabilt block	Rensas	1m ³		8-9
B	ca 10m	Sten	Rensas	1m ³		10-11
C	ca 8m	Instabilt block	Bult	1	L=2m, 25mm, 1m3, combicoated, utan bricka	12
D	ca 10m	Instabilt block	Rensas	1m ³		13-14

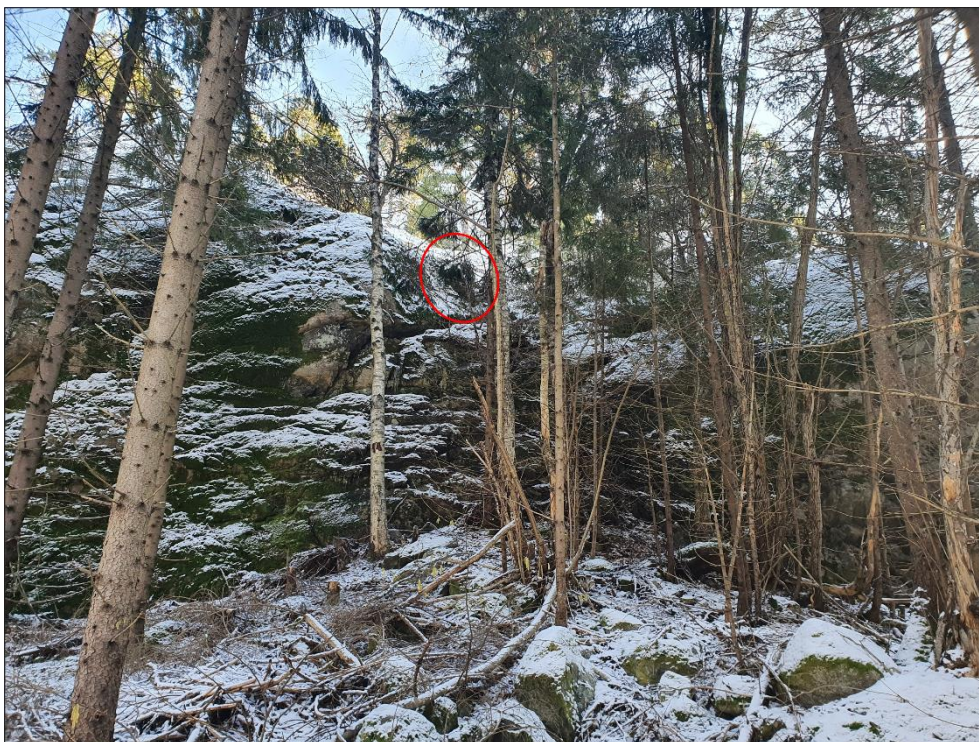
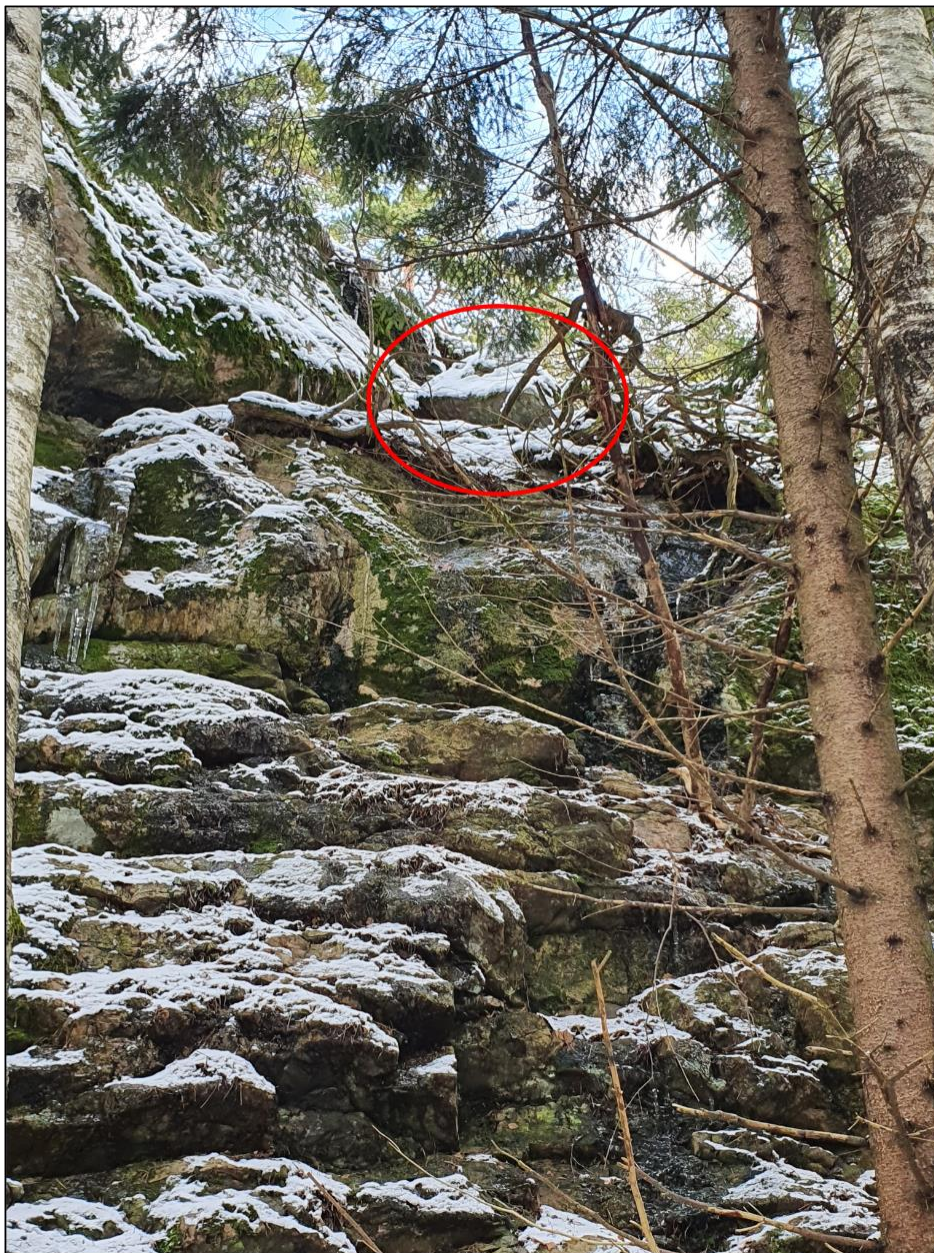
Figur 10. Åtgärd på släntdel B. Sten som ska rensas är inringad med rött.

Figur 11. Åtgärd på släntdel B. Sten som ska rensas är inringad med rött.

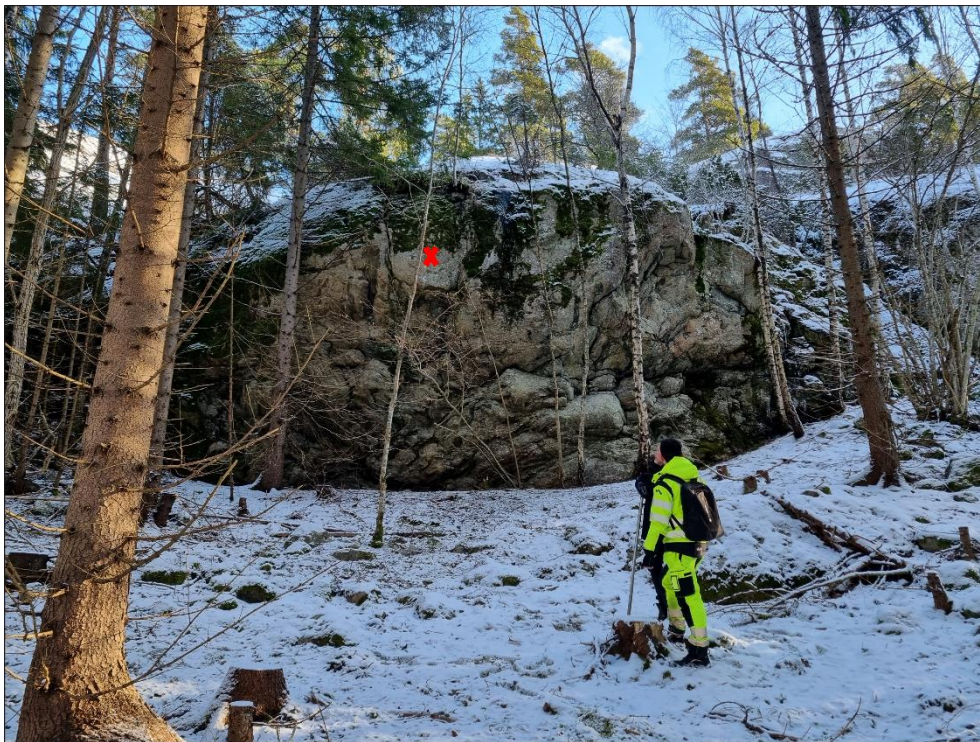
Figur 12. Förstärkningsåtgärd på släntdel C. Röda X visar bultplacering.

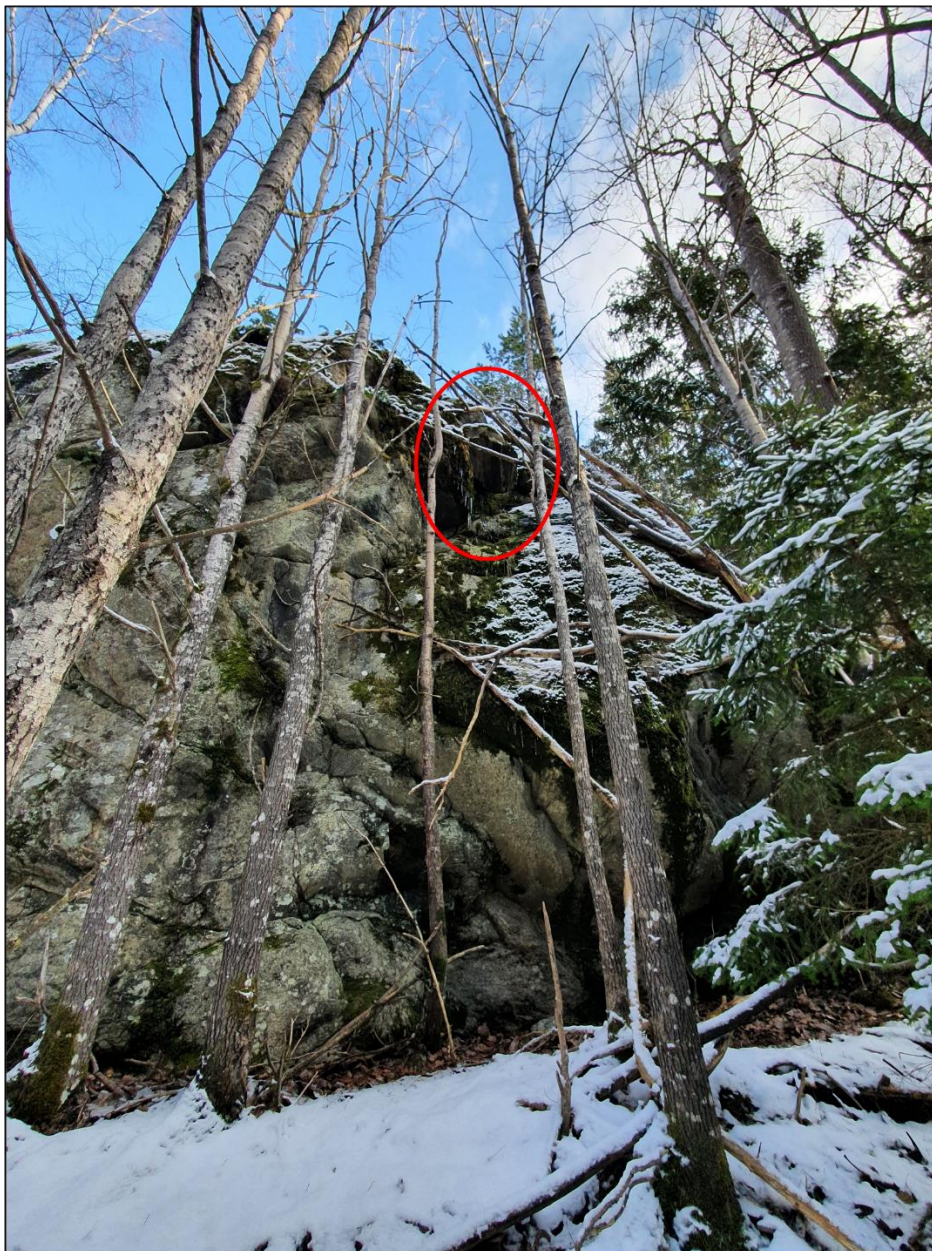
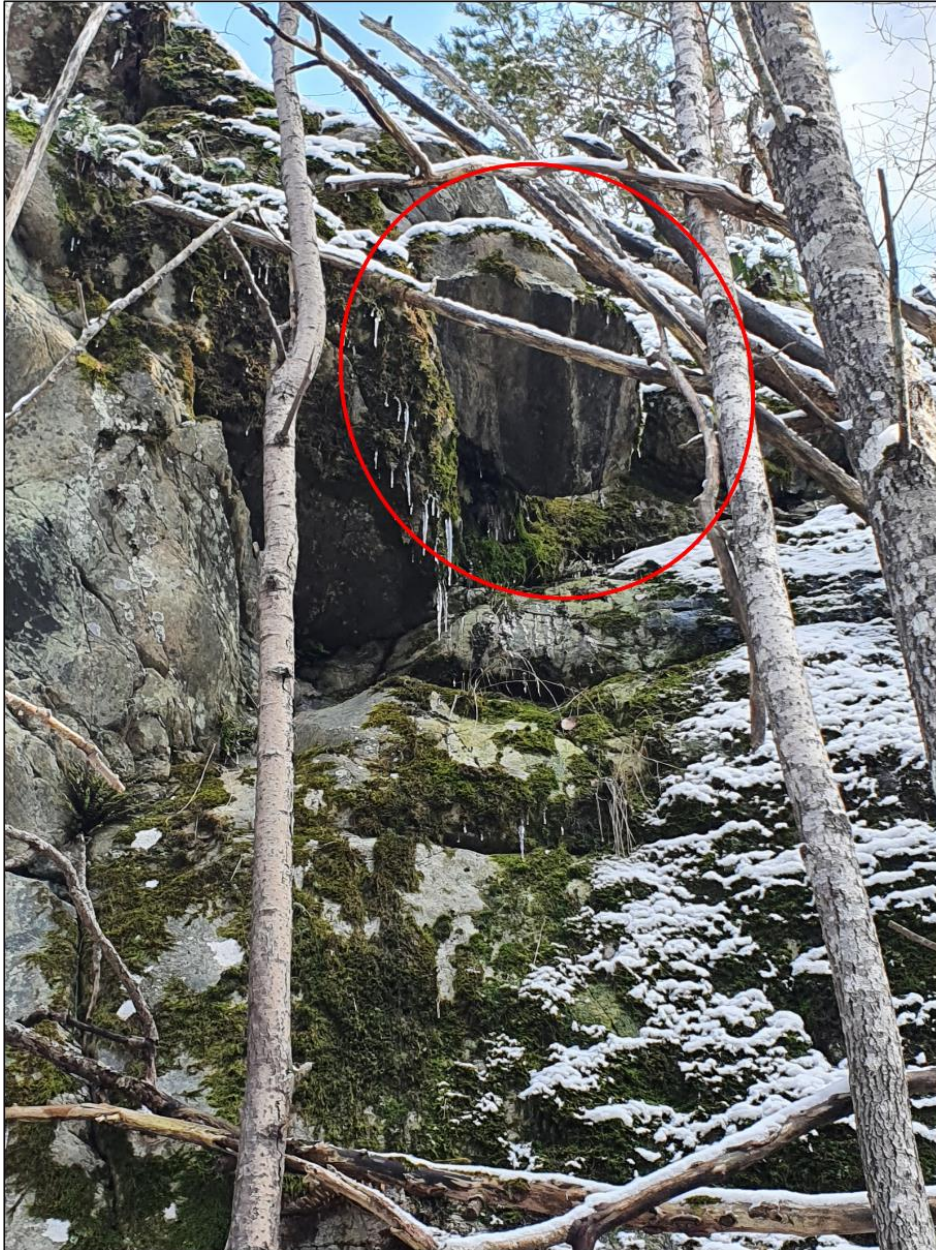
Figur 13. Åtgärd på släntdel D. Block som ska rensas är inringat med rött.

Figur 14. Åtgärd på släntdel D. Block som ska rensas är inringat med rött.
