# Tumba 7:112, Botkyrka kommun

## Översiktlig markmiljöundersökning

VÄSTERÅS 2017-03-07  
STRUCTOR MILJÖTEKNIK AB

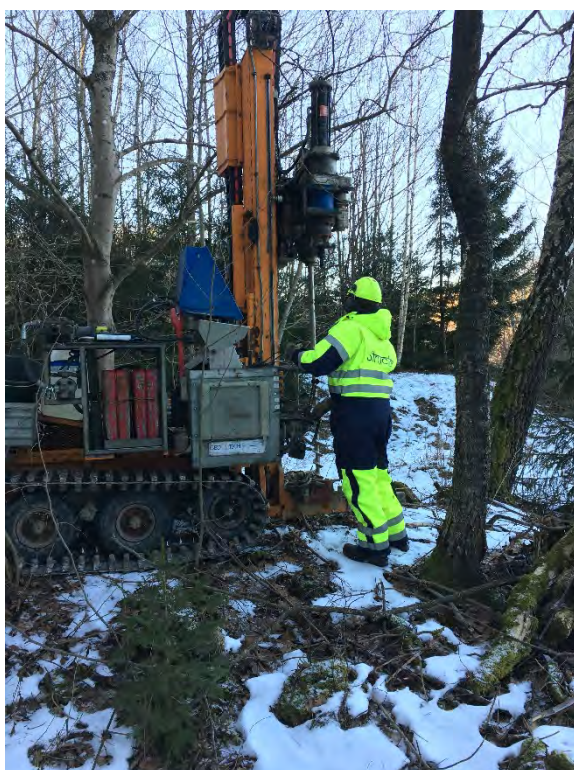
*Figur 5.1* Provtagning med borrhandsvagn.

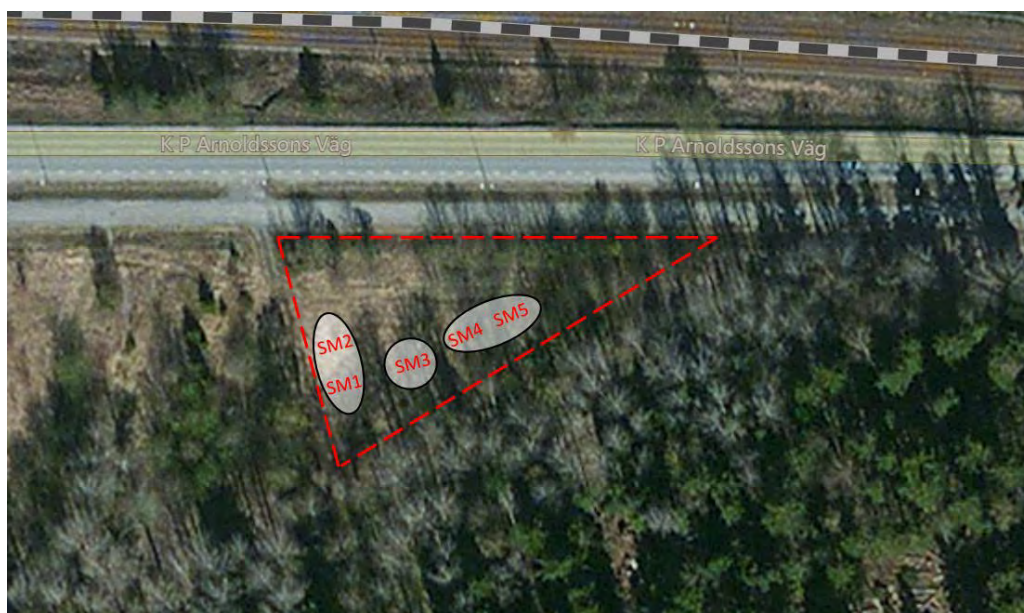
**Figur 5.2** Provplan för markundersökningar på ången på fastigheten Tumba 7:112.

Förhöjda halter av bly och PAH-H (PAH med hög molekylvikt) hittades i punkt SM5:2. Inga andra analysresultat var förhöjda jämfört med riktvärdena för KM i jord, dock var blyhalten nära riktvärdet för KM i två punkter (SM1:1, SM2:3). Styrande för riktvärdet för bly i jord är intag av jord. För PAH-H är människors hälsa (genom intag av växter) styrande. Generellt består högarna av lera, vilket är den naturliga jorden på platsen enligt Figur 3.2. På två punkter fanns det dock tegel i jorden, vilket visar att den är påverkad av människors verksamhet. I provpunkt SM5, som är den punkt med förhöjda halter bly och PAH-H, fanns tegel i flera skikt. Framförallt de punkter som innehåller tegelinslag bör undersökas vidare, då denna jord inte kan räknas som naturlig på grund av tegelinnehållet.

Före eller i samband med schaktarbeten inför byggnation av bostäder bör kompletterande provtagning för avgränsning och klassning av massor genomföras, då utförd bedömning baseras på ett fåtal prover. Förorenade massor bör sedan grävas ur och köras till lämplig mottagaranläggning eller återanvändas efter förnyad provtagning och riskbedömning på lämpligt område.
