Stendörren Fastigheter AB

Miljöteknisk markundersökning – Tegelbruket 1 – Botkyrka

Notering: version 2018-03-21, uppdaterad med ny situationsplan 2018-09-10

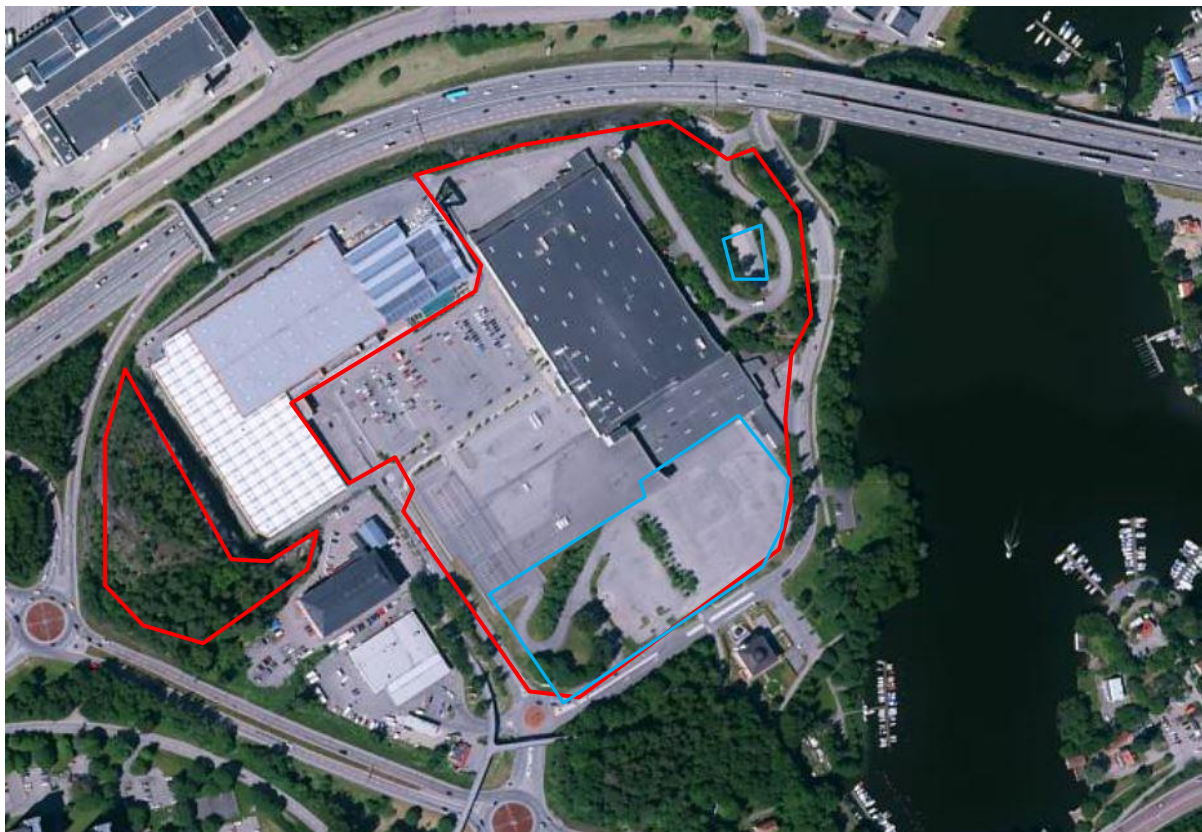
Fig 1. Fastigheten Tegelbruket 1 är ovan markerad med röd heldragen linje (ungefärlig utbredning) och utgörs av 2 st delar. Ungefärlig utbredning av undersökta områden i aktuell undersökning markerat med blå streckning.
