Stendörren Fastigheter AB

Miljöteknisk markundersökning Ä Tegelbruket 1 Ä Botkyrka

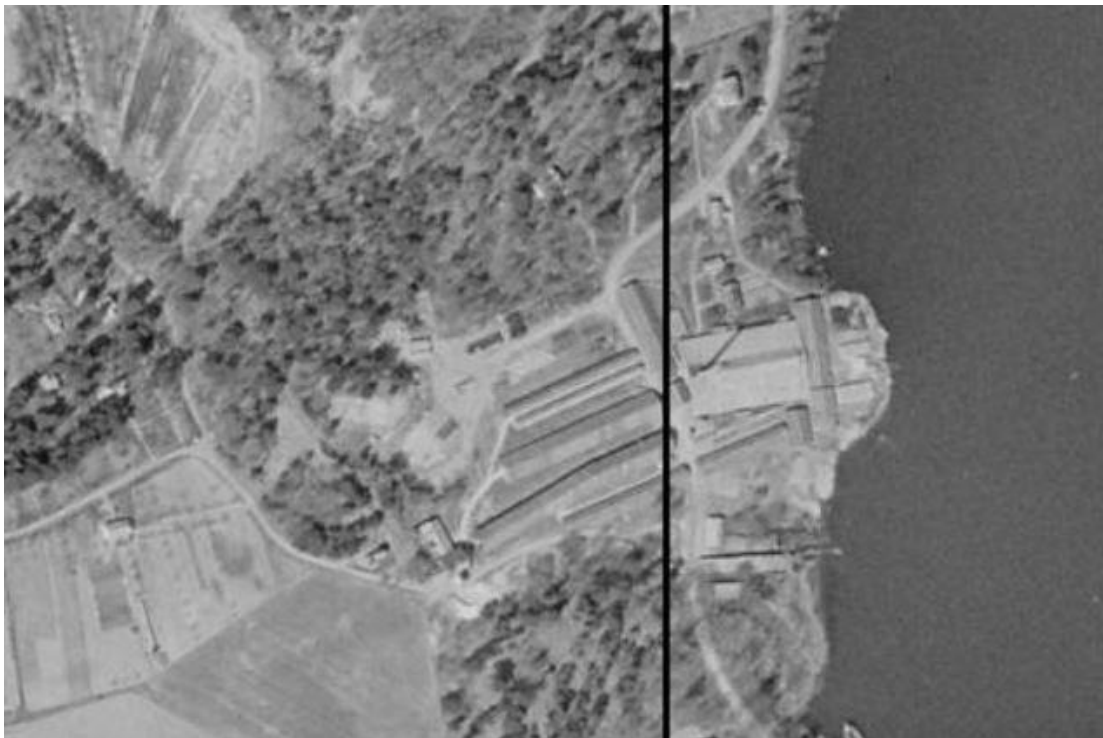
Fig 2. Flygbild över området ca 1950-tal. Nuvarande exploriahuset ligger omedelbart norr om Tegelbruksbyggnaderna som ses tydligt ovan. Större delen av tegelbruksområdet utgörs idag av parkeringsytor.

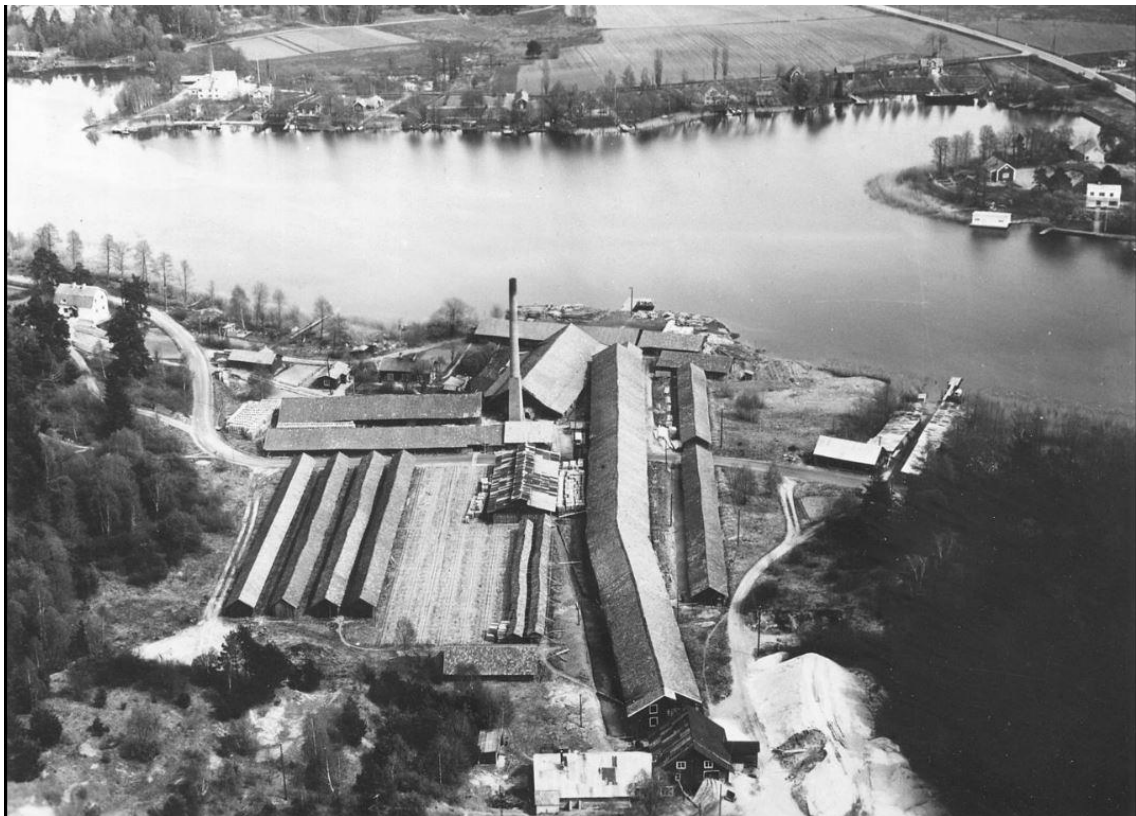
Fig 3. Flygbild över Fittja tegelbruk (år 1946). I förgrunden ses torkklador för tegel, i mitten av anläggningen ses skorstenen där tegelugnen sannolikt var belägen.
