Stendörren Fastigheter AB

## Miljöteknisk markundersökning – Tegelbruket 1 – Botkyrka

*Notering: version 2018-03-21, uppdaterad med ny situationsplan 2019-03-08*

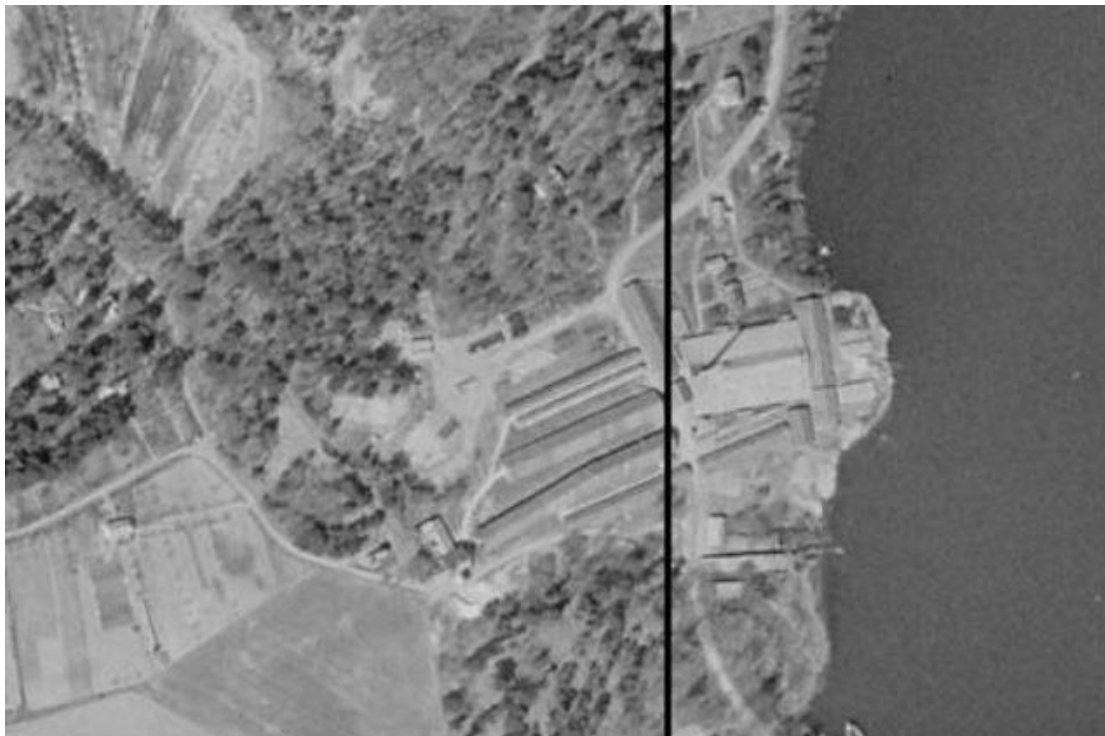
Inom fastigheten låg tidigare ett tegelbruk. Historiska flygbilder över området visar att verksamhetsområdet för tegelbruket i stort hade sin utredning i området där exploatering och nybyggnation av bostäder planeras. Se Fig 2 och 3 nedan. Fig 2 visar en flygbild av området i slutet av 1950-talet där tegelbrukets byggnader kan ses. Fig 3 visar en tydligare flygbild från år 1946 med vy från väster (mot Fittjavägen).

**Fig 2.** Flygbild över området ca 1950-tal. Nuvarande exploriahuset ligger omedelbart norr om Tegelbruksbyggnaderna som ses tydligt ovan. Större delen av tegelbruksområdet utgörs idag av parkeringsytor.

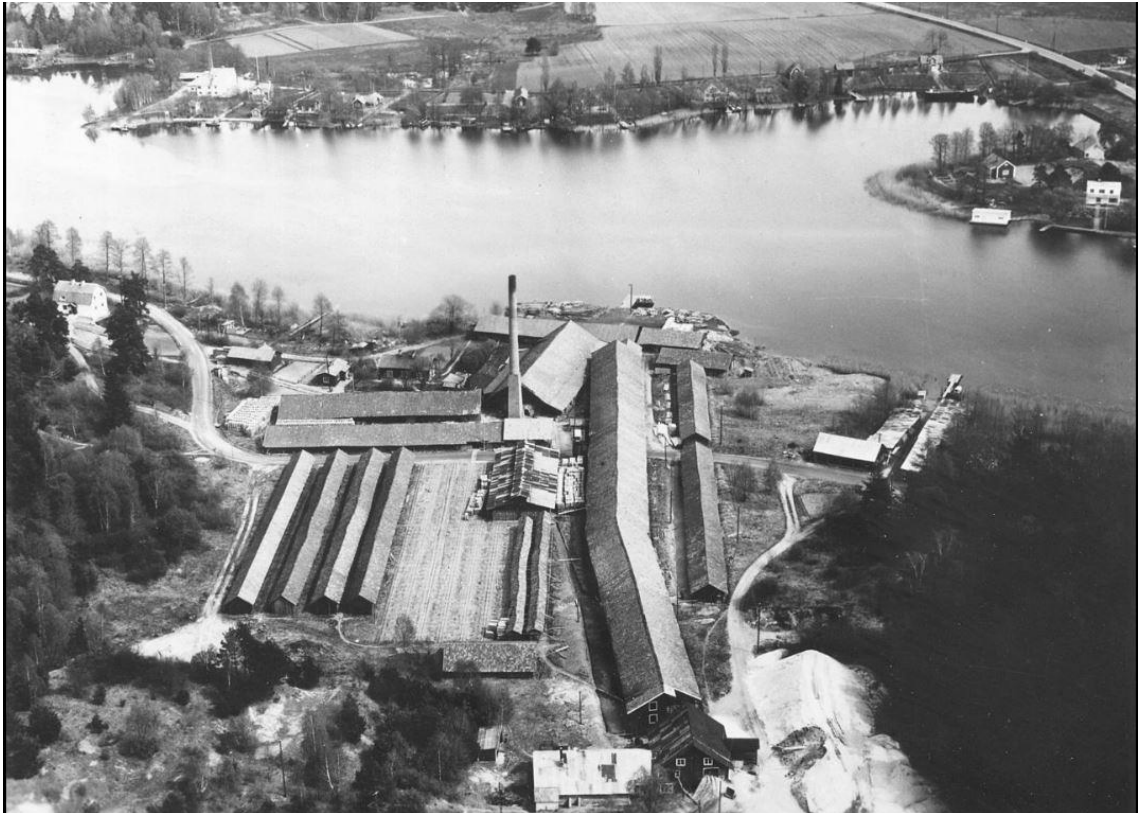
**Fig 3.** Flygbild över Fittja tegelbruk (år 1946). I förgrunden ses torkklador för tegel, i mitten av anläggningen ses skorstenen där tegelugnen sannolikt var belägen.
