NATURVÄRDESDINVENTERING PRÄSTVIKEN-ERIKSBERG BOTKYRKA

BILAGA TILL DETALJPLAN FÖR PRÄSTVIKEN

Uppdrag: 251223, Stöd i framtagande av detaljplan Eriksberg, Botkyrka

Titel på rapport: PM Naturvärdesinventering

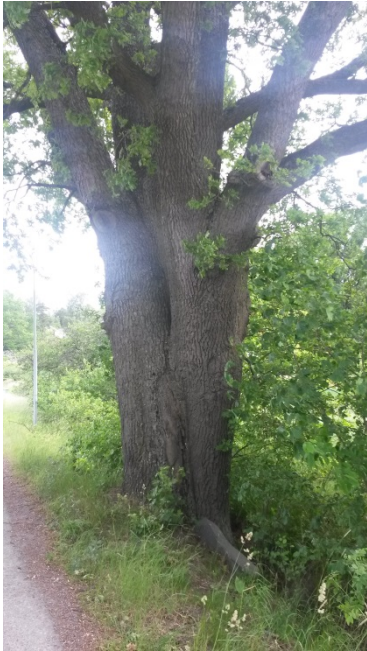
Ek 1, solitär

Solitäreken är mycket välväxt med symmetrisk trädkrona och utgör ett värdefullt landmärke i det öppna landskapet. Ur naturvärdessynpunkt är trädet viktigt för det utgör en del i det eksamband som finns området. Med hänsyn till den storlek, ålder och goda tillstånd som eken har är det värdefullt att bevara det i planeringen.

Tack vare att trädet växer ovan en vägtrumma med god tillgång på vatten och luft ser trädet ut att vara välmående trots att vägen är uppfylld mot stammen. Den rötskada som finns efter en beskärning kan vara begränsad eller mer omfattande. Inför ett fortsatt bevarande bör omfattningen på rötskadan undersökas.

Nr och Art:	1 Ek
Omdöme:	<p>Solitär mycket välväxt exemplar med en symetrisk trädkrona och en jämn fördelning av grenverk.</p> <p>Grov huvudstam med förgrening drygt 2 meter över marknivå.</p> <p>Inga synliga barkskador.</p> <p>Enstaka torra mindre grenar.</p> <p>En tidigare avsågad gren har inte övervallats. Här finns död ved och ett öppet hål i huvudstammen.</p>
Placering:	<p>Avstånd till väggkant ca 1 meter i nivå med körbana.</p> <p>Växer ovan vägtrumma för dike.</p>
Slutsats:	<p>Tack vare att trädet växer ovan en vägtrumma med god tillgång på vatten och luft ser trädet ut att vara välmående trots att vägen är uppfylld mot stammen. Den rötskada som finns efter en beskärning kan vara begränsad eller mer omfattande. Inför ett fortsatt bevarande bör omfattningen på rötskadan undersökas.</p> <p>Restaurering medför åtgärder för att öka lufttillförseln till rotsystemet. Vid fortsatt planering bör nya hårdgjorda ytor inte anläggas inom trädkronans droppzon.</p>

Restaurering bör utföras för att öka lufttillförseln till rotsystemet. Vid fortsatt planering bör nya hårdgjorda ytor inte anläggas inom trädkronans droppzon.

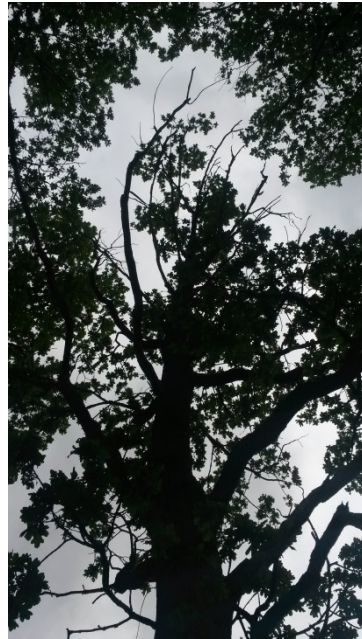
Ek 4, topp

Nr och Art:	4 Ek
Omdöme:	<p>En rak genomgående stam.</p> <p>Många torra grenar i trädkronan. Kala och torra toppar på flera grenar.</p> <p>Marken är uppfylld mot stammen från Asptunavägen och faller över även på sidan mot åkern.</p>
Placering:	Avstånd till väggkant ca 1,5 meter. Marknivån vid stam ca 0,8 meter under körbanan.
Slutsats:	<p>Trädet visar tydliga tecken på att inte må bra trots att inga synliga skador hittats. En trolig anledning kan vara uppfyllnaden mot stammen som ger upphov till syrebrist. Även schakt för eldragning till gatubelysning kan ge skador på rotsystemet.</p> <p>Restaurering medför åtgärder för att öka lufttillförseln till rotsystemet och avlägsna uppfyllnader mot stammen gör att livsbetingelserna förbättras avsevärt.</p>

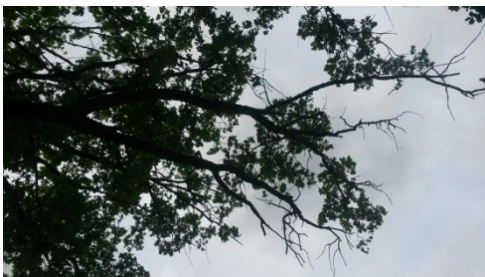
Ek 2, trädgren

Nr och Art:	2 Ek
Omdöme:	<p>Hög uppstamning med fint invallade beskärningar av grenar.</p> <p>Inga synliga stamskador.</p> <p>Mindre gren amatörmässigt beskuren. Mindre uppslag med grenar vid beskärningar längs stammen som bör åtgärdas.</p> <p>Marken är uppfylld mot stammen från Asptunavägen och faller över även på sidan mot åkern.</p> <p>Flera torra grenar i trädkronan. Kala och torra toppar på flera grenar.</p>
Placering:	<p>Avstånd till väggkant ca 1,5 meter. Marknivån vid stam ca 1 meter under körbanan.</p>
Slutsats:	<p>Trädet visar tydliga tecken på att inte må bra trots att inga synliga skador hittats. En trolig anledning kan vara uppfyllnaden mot stammen som ger upphov till syrebrist. Även schakt för eldragning till gatubelysning kan ge skador på rotsystemet.</p> <p>Restaurering medför åtgärder för att öka lufttillförseln till rotsystemet och avlägsna uppfyllnader mot stammen gör att livsbetingelserna förbättras avsevärt.</p>

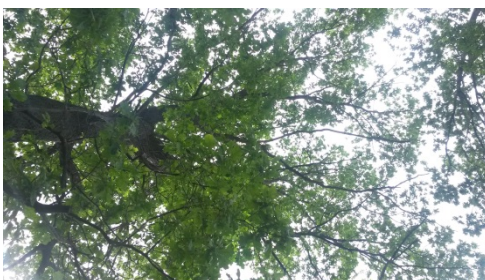
Ek 3, trädgren

Nr och Art:	3 Ek
Omdöme:	<p>Välvuxen individ med fina övervallningar från tidigare beskärningar.</p> <p>Inga synliga stamskador.</p> <p>Mindre uppslag med grenar vid beskärningar längs stammen som bör åtgärdas.</p> <p>Enstaka torra grenar.</p> <p>Marken är uppfylld mot stammen från Asptunavägen och faller över även på sidan mot åkern.</p> <p>Trädkrona med stora välväxta grenar ut mot åkermarken.</p>
Placering:	Avstånd till väggkant ca 1,5 meter. Marknivån vid stam ca 0,9 meter under körbanan.
Slutsats:	<p>Trädet uppvisar ett friskt lövverk. Ny bebyggelse och nya vägar bör placeras så att trädkronan inte påverkas.</p> <p>Restaurering medför åtgärder för att öka lufttillförseln till rotsystemet och avlägsna uppfyllnader mot stammen gör att livsbetingelserna förbättras avsevärt.</p>

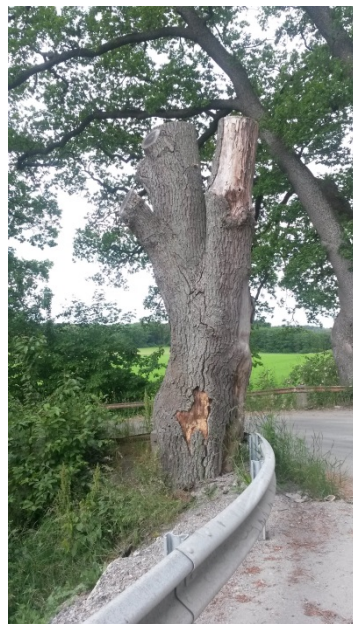
Ek 5, torrstubbe

Nr och Art:	5 Ek
Omdöme:	<p>Trädet är en hög torrstubbe.</p> <p>Stora stamskador från en äldre skada med barken borta på hälften av stammen.</p> <p>Vägräcket rundar helt mot stammen.</p> <p>Marken är uppfylld mot stammen både från Asptunavägen och St Botvids väg och faller över även på sidan mot åkern.</p> <p>Trädet har använts som affischeringsplats. En mängd häftklamrar finns kvar i stammen.</p>

Placering:	Avstånd till väggkant 0 meter. Marknivån vid stam 0 meter under körbanan.
Slutsats:	Trädet fyller en viktig biologiskfunktion med sin döda ved. Om trädet behöver tas bort bör det placeras i närområdet för att gynna skalbaggar och insekter som lever på gammal död ved. Torrstubben bör ersättas med nyplantering av ek i stor kvalitet.

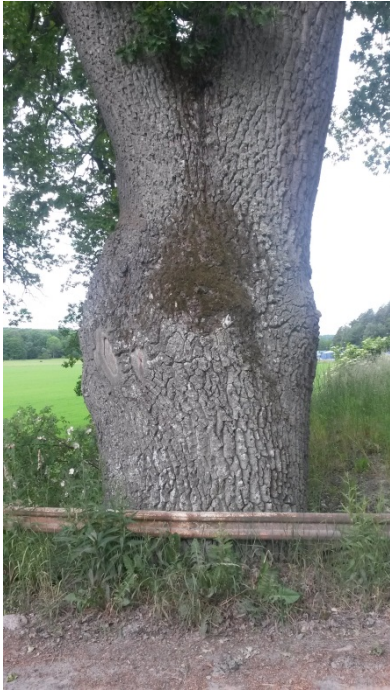
Ek 6

Nr och Art:	6 Ek
Omdöme:	Solitär mycket välväxt och ståtligt exemplar med en symetrisk trädkrona och en jämn fördelning av grenverk. Högstam utan synliga stamskador. Vägräcket rundar helt mot stammen. Marken är uppfylld mot stammen både från Asptunavägen och St Botvids väg och faller över även på sidan mot åkern. Den nyare cykelbanan har medfört en ytterligare uppfyllnad på sidan mot åkermarken.
Placering:	Avstånd till väggkant 0 meter. Marknivån vid stam 0 meter under körbanan.
Slutsats:	Restaurering medför åtgärder för att öka lufttillförseln till rotsystemet och avlägsna uppfyllnader mot stammen gör att livsbetingelserna förbättras avsevärt. Den nyare uppfyllnaden från cykelbanan bör även den avlägsnas.

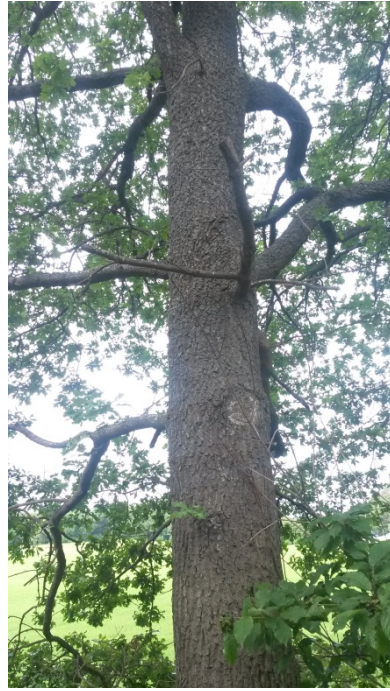
Ek 8

Nr och Art:	8 Ek
Omdöme:	Hög uppstamning med fint invallade beskärningar av grenar. Inga synliga stamskador. Marken är uppfylld mot stammen från Asptunavägen och faller över även på sidan mot åkern.

<p>Enstaka torra grenar i trädkronan.</p> <p>Trädkrona med välväxta grenar ut mot åkermarken.</p> <p>Friskt bladverk.</p>
Placering:	Avstånd till väggkant ca 1,3 meter. Marknivån vid stam ca 0,5 meter under körbanan.
Slutsats:	Åtgärder för att öka lufttillförseln till rotsystemet och avlägsna uppfyllnader mot stammen gör att livsbetingelserna förbättras avsevärt.

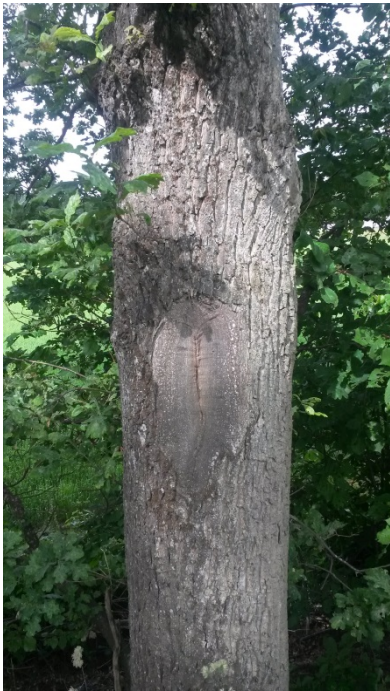
Ek 7

Nr och Art:	7 Ek
Omdöme:	Hög uppstamning med fint invallade beskärningar av grenar. Inga synliga stamskador. Marken är uppfylld mot stammen från Asptunavägen och faller över även på sidan mot åkern. Enstaka torra grenar i trädkronan. Trädkrona med välväxta grenar ut mot åkermarken.
Placering:	Avstånd till väggkant ca 0,5 meter. Marknivån vid stam ca 0,2 meter under körbanan.
Slutsats:	Restaurering medför åtgärder för att öka lufttillförseln till rotsystemet och avlägsna uppfyllnader mot stammen gör att livsbetingelserna förbättras avsevärt.

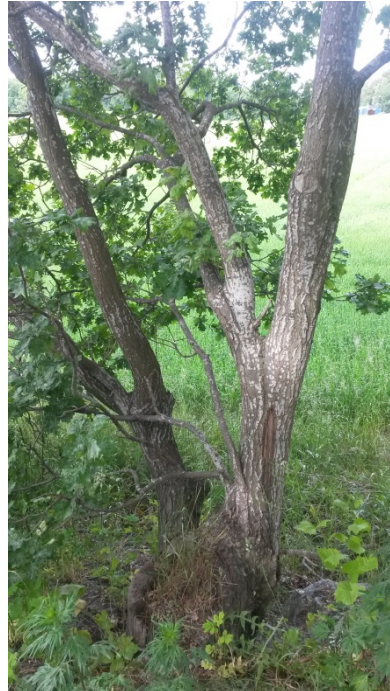
Ek 9, uppslag

Nr och Art:	9 Ek
Omdöme:	<p>Uppslag från en murken stubbe.</p> <p>Uppslagen har blivit relativt kraftiga grenar och är riktade ut mot åkermarken.</p> <p>Barkskada med längsgående spricka på en av grenarna.</p>
Placering:	Avstånd till väggkant ca 0,5 meter. Marknivån vid stam ca 0,2 meter under körbanan.
Slutsats:	<p>Uppslagen har liten förutsättning att kunna bli ett uppstammat alléträd.</p> <p>Uppslaget bör ersättas med nyplantering av ek i stor kvalitet.</p>

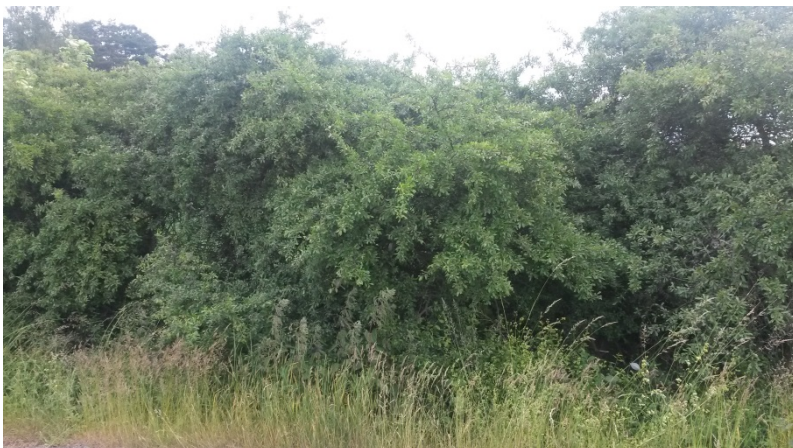
Slånbuskage 10

Nr och Art:	Slånbuskage
Omdöme:	<p>I anslutning till allén finns ett längre slånbuskage längs Asptunavägen.</p> <p>Slånbuskarna är över 2 meterhög och täta. Under inventeringen hördes ett ljudligt fågelkvitter inifrån buskaget. Buskaget är ett viktigt inslag som häckningslokal och som rastplats för småfåglar i det öppna åkerlandskapet.</p>
Slutsats:	Slånbuskaget bör bevaras.

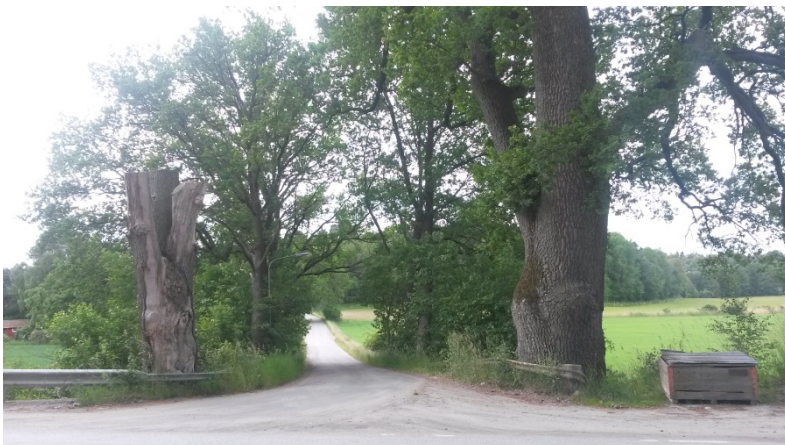
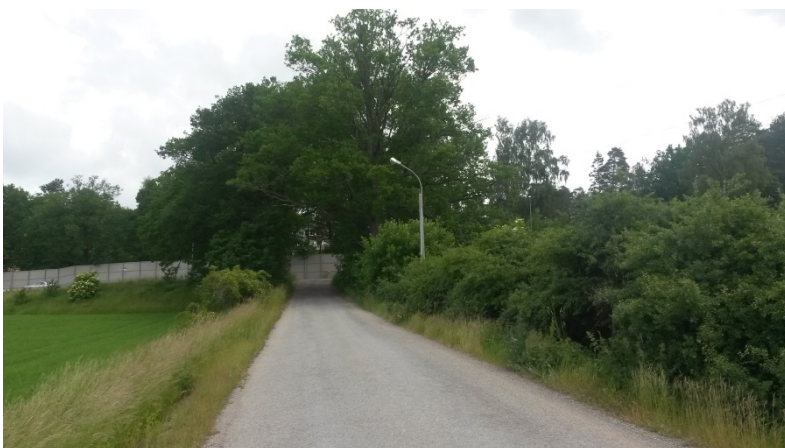
Tillståndet för träden i allén är idag ansträngt och flera av träden uppvisar ett bladverk som är glest och med torra toppar. Ett av träden är en torrstubbe och ett är rotuppslag utan stam. Under lång tid har träden stått med uppfyllnad mot trädstammarna. Körbanan på vägen har troligen förbättrats och höjts genom åren. Framförallt i korsningen mot St Botvids väg är det tydligt att körbanan även har breddats men det kan även vara så långs med allén. I samband med uppfyllnader på rötter och mot trädstammar försämras vattentillgången och den täta väggkroppen skapar syrebrist till rotsystemet. En anaerob miljö uppstår som sakta bryter ner rotsystemet och trädet börjar tyna bort.

För att restaurera ekallén behöver åtgärder utföras för att öka lufttillförseln till rotsystemet. En av åtgärderna bör vara att avlägsna uppfyllnader mot stammarna genom att sänka körbanan till en lägre nivå. Hur stor sänkningen bör vara behöver utredas på plats. En ökad syresättning till rotsystemet skall medföra att livsbetingelserna förbättras avsevärt och ekarna skulle kunna börja starta en tillväxt igen.
