Tumba skog, Botkyrka kommun

Nytt bostadsområde, underlag till detaljplan

Utrednings PM Geoteknik

Stockholm 2017-03-30

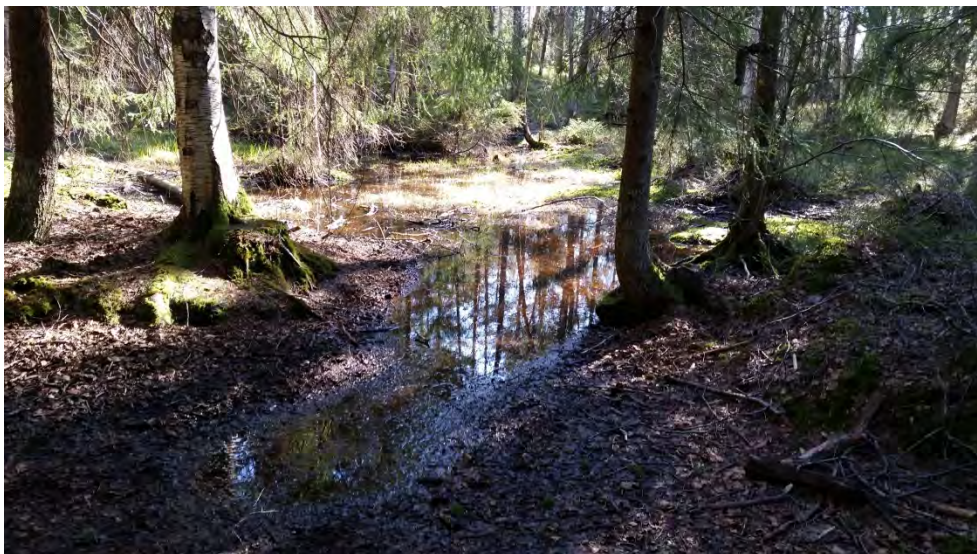
Lokalt kunde dock vattenansamlingar konstateras. Det rör sig om instängda delar med gyttjiga ytlager där troligen berget också innesluter området lokalt.

Lokal vattenspegel. Foto 2015-04-21

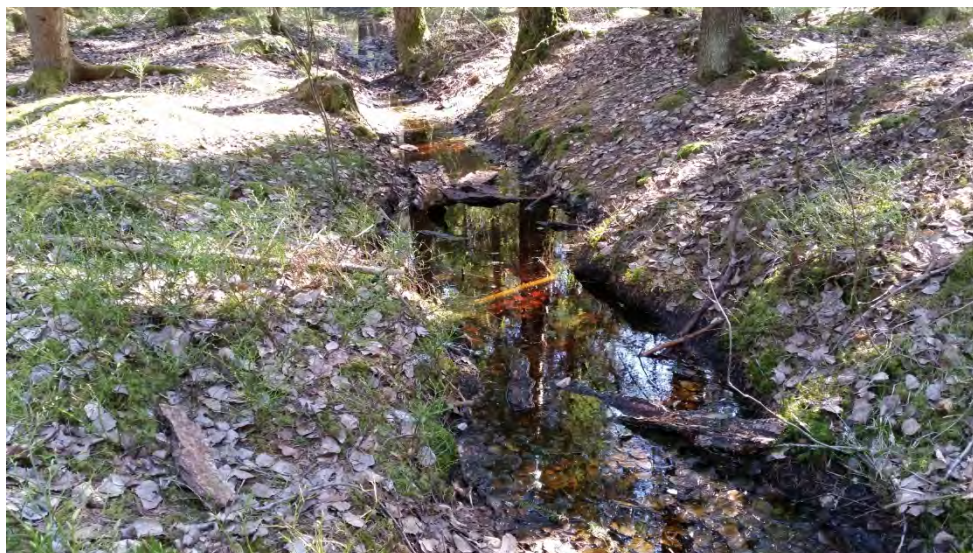
Ett mindre dike/ytvatten konstaterades också vid besök på plats.

Dike i områdets södra del. Foto 2015-04-21

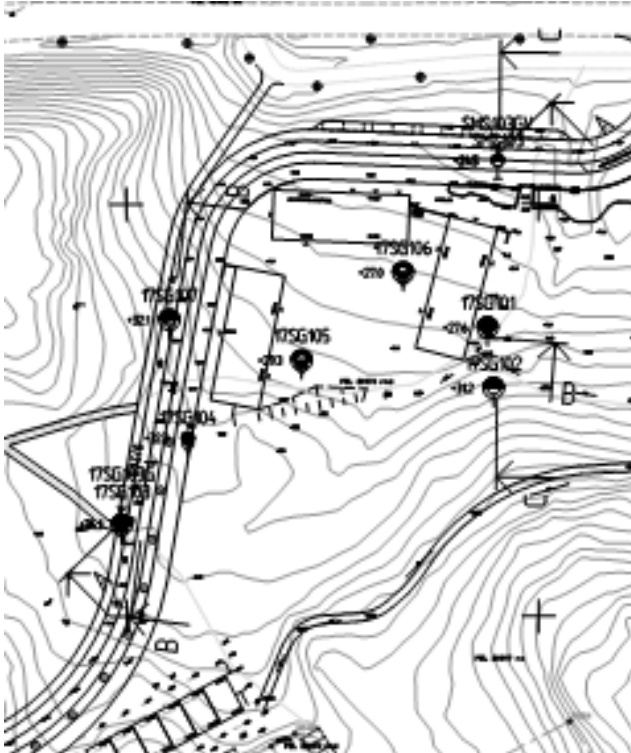
Del av område utpekad som känsligt för ras och skred

Enligt jordartskartan förekommer lera i området. Vid utförda undersökningar kunde konstateras att det i de låglänta områdena förekommer flera meter siltig lera, medan det i slänten upp mot berget är begränsade lermäktigheter och i vissa delar morän och sand hela vägen upp till markytan. Uppritade sektioner i den Marktekniska undersökningsrapporten är uppritade i förvrängd skala vilket ger en bild av brantare slänter än det egentligen är.

Någon generell risk för ras och skred har inte kunnat konstateras utifrån utförda fältundersökningar. Lera förekommer framförallt nedanför slänten och den lera som förekommer är mycket fast.

Vid avverkning av skog och vegetation i de brantare partierna där trädens rötter idag binder jorden finns risk för ökad erosion vid exploatering. Det gäller inte enbart inom utpekad riskområde utan över hela området där brant terräng råder med ytliga jordlager. Detta behöver beaktas i kommande utrednings- och projekteringskedan och tas om hand om med lösningar anpassade för respektive slänt.
