Tekniskt PM, Geoteknik (reviderad 2016-09-13)

Däldvägen 17, Tumba, Botkyrka kommun

Datum 2016-05-26

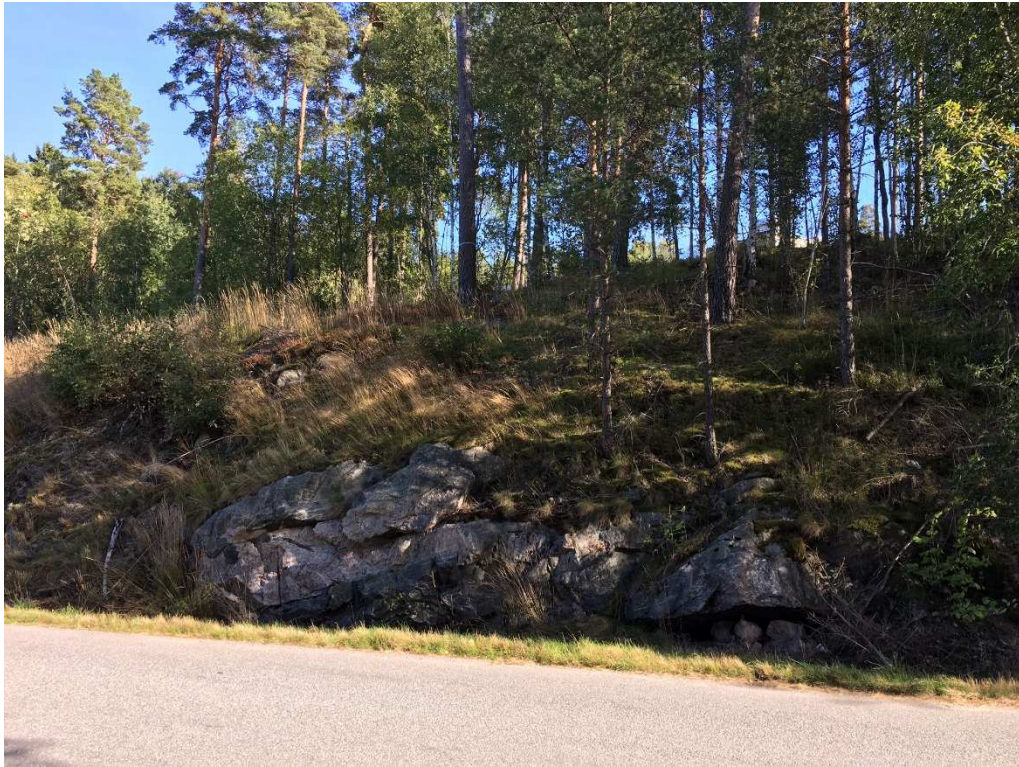
Borringarna och platsbesöket 2016-09-12 ger en god samlad bild av de geotekniska förhållandena med berg i dagen och fyllning/naturlig jord i området inklusive områden som kan påverka/påverkas. På ett flertal ställen i slänten kommer berg i dagen fram i slänten mot Bergfotsvägen, se figur 8.1. Enstaka större block förekommer på plan mark. Jordarter och marklutningar innebär att risk för ras och skred inte föreligger. Vid bedömningen har hänsyn tagits till framtida klimatpåverkan vid 20-års- respektive 100-årsregn. Några totalstabilitetsproblem föreligger i nuläget inte inom området samt heller inte för planerad byggnation.

Figur 8.1. Berg i dagen i slänt.
