OKTOBER 2013

BOTKYRKA KOMMUN

RIKSTEN, DP 4

PM GEOTEKNIK

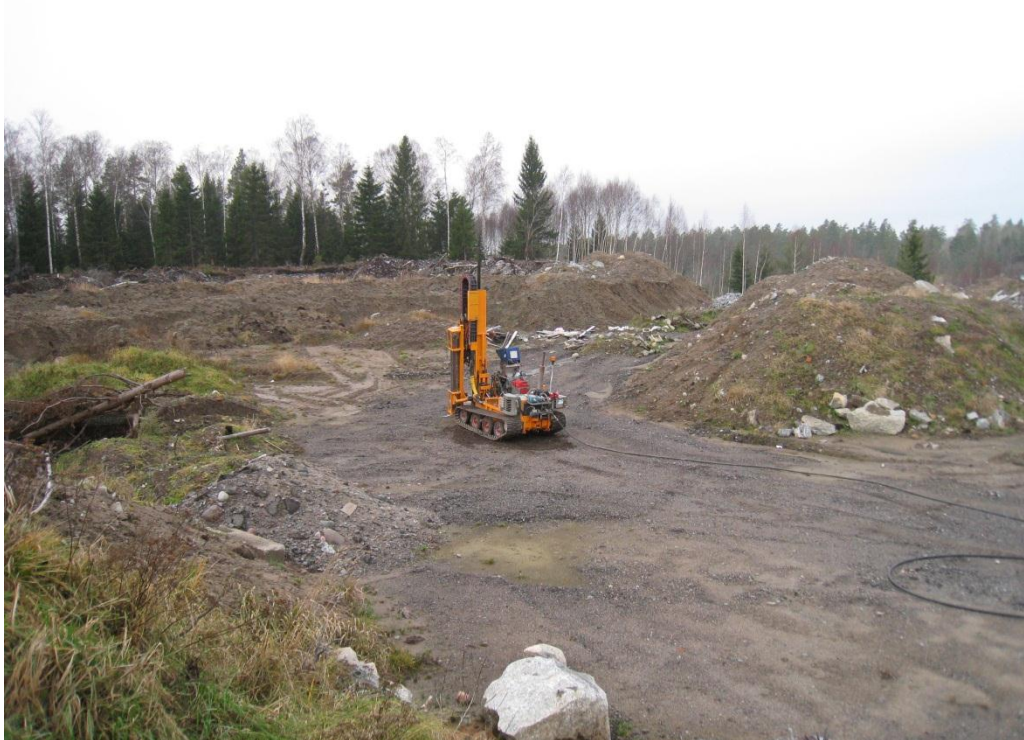
Bild 1 – undersökningsområdet (östra delen) med COWI borrhbandvagn. Norr är till höger i bild.

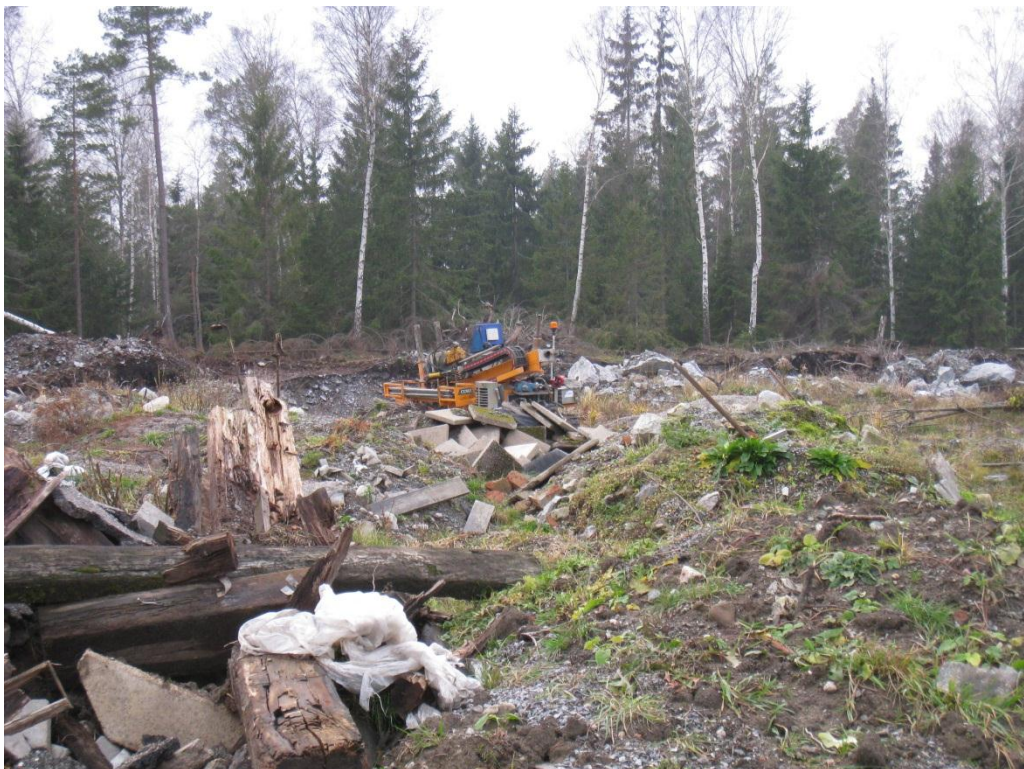
Tippning har troligen även utförts av privatpersoner inom området och diverse material som betongsten, trä, tegel och diverse skrot kan finnas ytligt i fyllningen.

Bild 2 – Diverse bråte har tippats inom området.

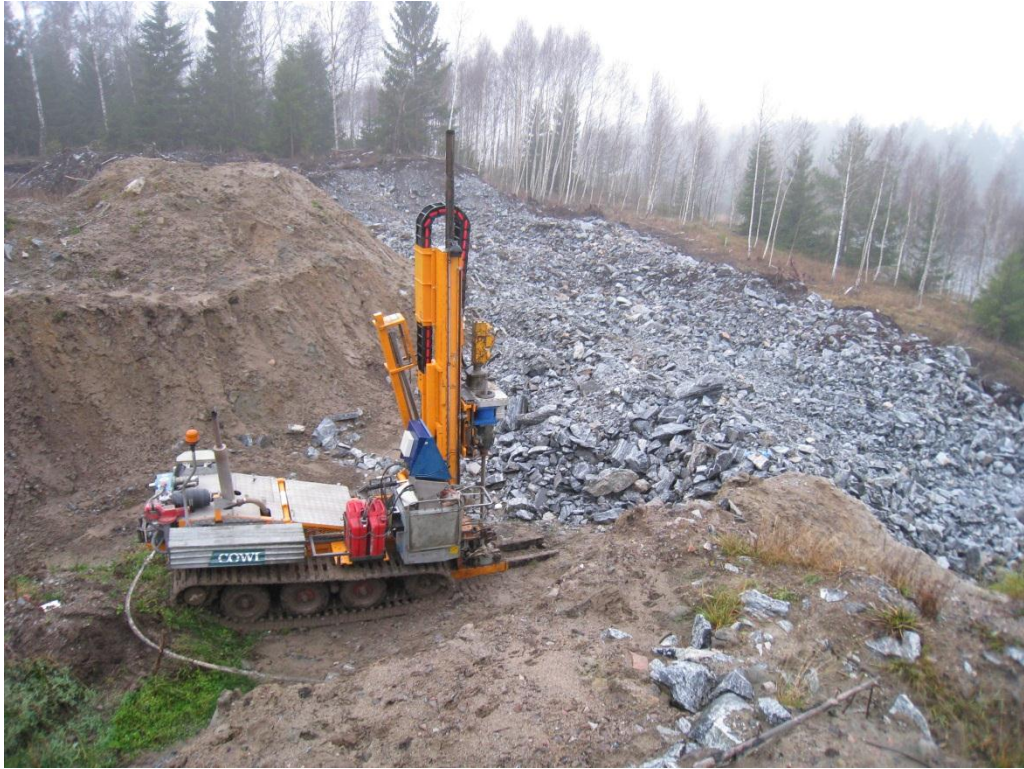
Bild 3 – Sprängsten förekommer i norra och västra delen av området.

Sprängstensfyllningen upplevs (i samband med sonderingen) som delvis löst lagrad där tydliga ”släpp” då borrkronan rör sig mellan enskilda block.
