Kagghamra, Kagghamra, Botkyrka kommun

Förstudie inför vidare detaljplanearbete

PM Geoteknik – Markförhållanden och grundläggning

Stockholm 2014-08-22

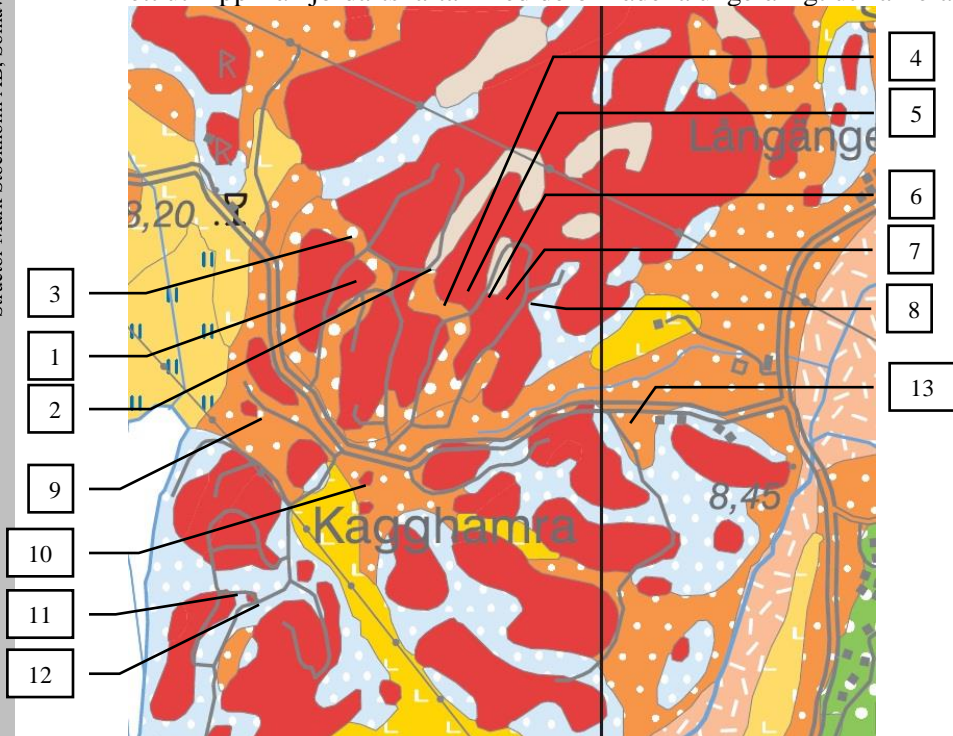
Figur 1 - Jordartskarta med markeringar för respektive delområde.
