## PM – GRODDJURSFÖREKOMST VID HALLUNDA GÅRD

Botkyrka kommun arbetar med framtagning av en detaljplan i Norsborg, *Detaljplan Hallunda gård, del av Hallunda 4:34 och Hallunda 4:20*. Planen omfattar byggandet av ett nytt bostadsområde som består av cirka 350–400 bostäder i form av radhus, villor och flerfamiljshus.

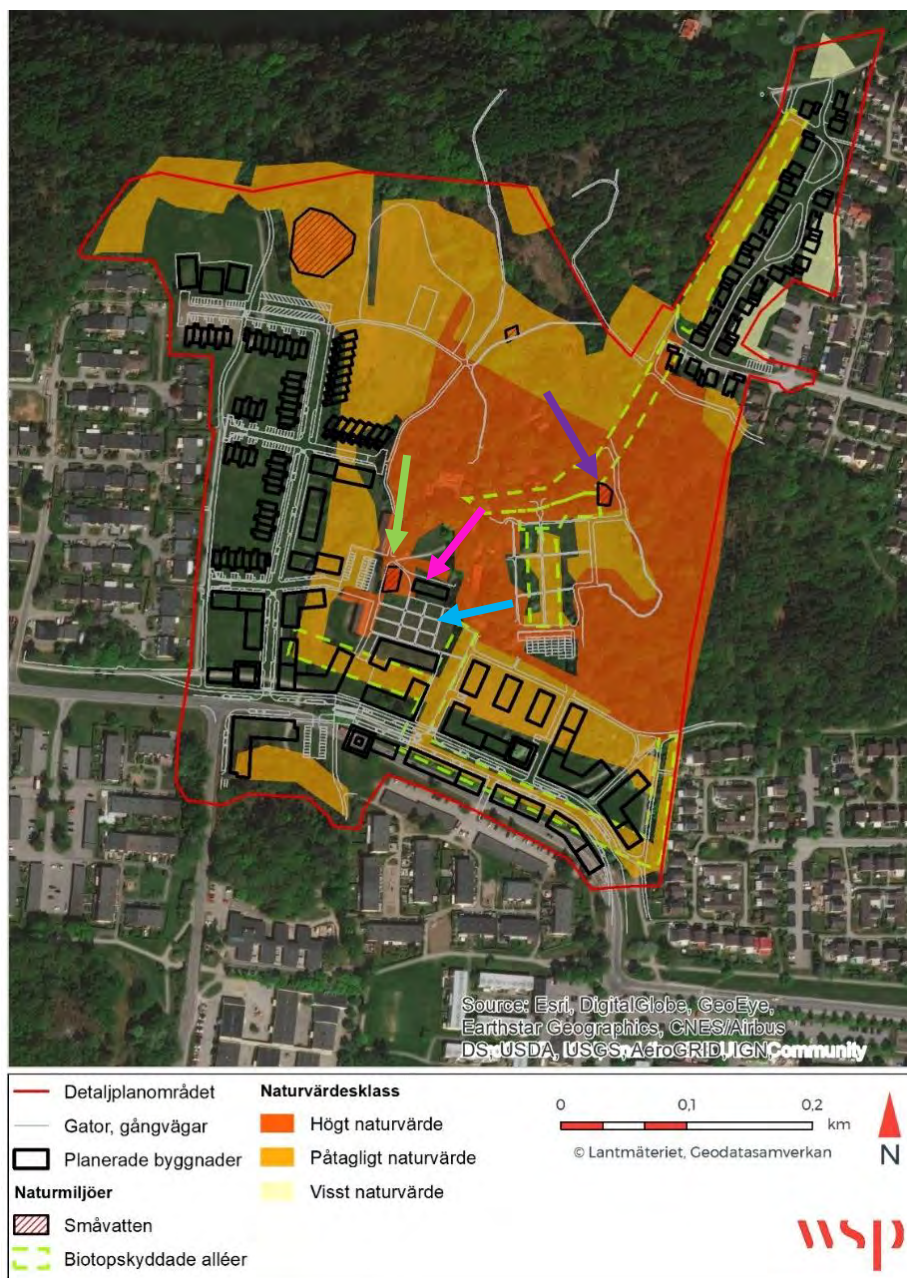
Figur 1. Naturvärden och hur de skulle påverkas av tidigare planförslag. Grön pil pekar på det centralt belägna småvattnet med förekomst av mindre vattensalamander och större vattensalamander, lila pil pekar på den andra dammen med förekomst av större och mindre vattensalamander, rosa pila pekar på den tidigare placeringen av restaurangen och blå pil pekar på en planerad örträdgård.

Planförslaget som presenterades i samrådet föreslog en restaurang öster om den centralt belägna dammen, se . Planen redovisade även att naturmarken runt dammen skulle ersättas med en grusad körväg. Detta skulle innebära att denna damm skulle bli mer isolerad i och med att grönyttorna runt omkring skulle försvinna. Den föreslagna placeringen av en restaurang, inklusive vändslinga för transporter, strax öster om den centralt belägna dammen bedömdes kunna utgöra en barriär mellan dammen och stenmiljöerna öster om dammen. Även kontakten med dammen längre österut bedöms kunna försämrats, se Figur 2. Övriga två dammar ligger i naturmark och bedöms inte påverkas av planförslaget.

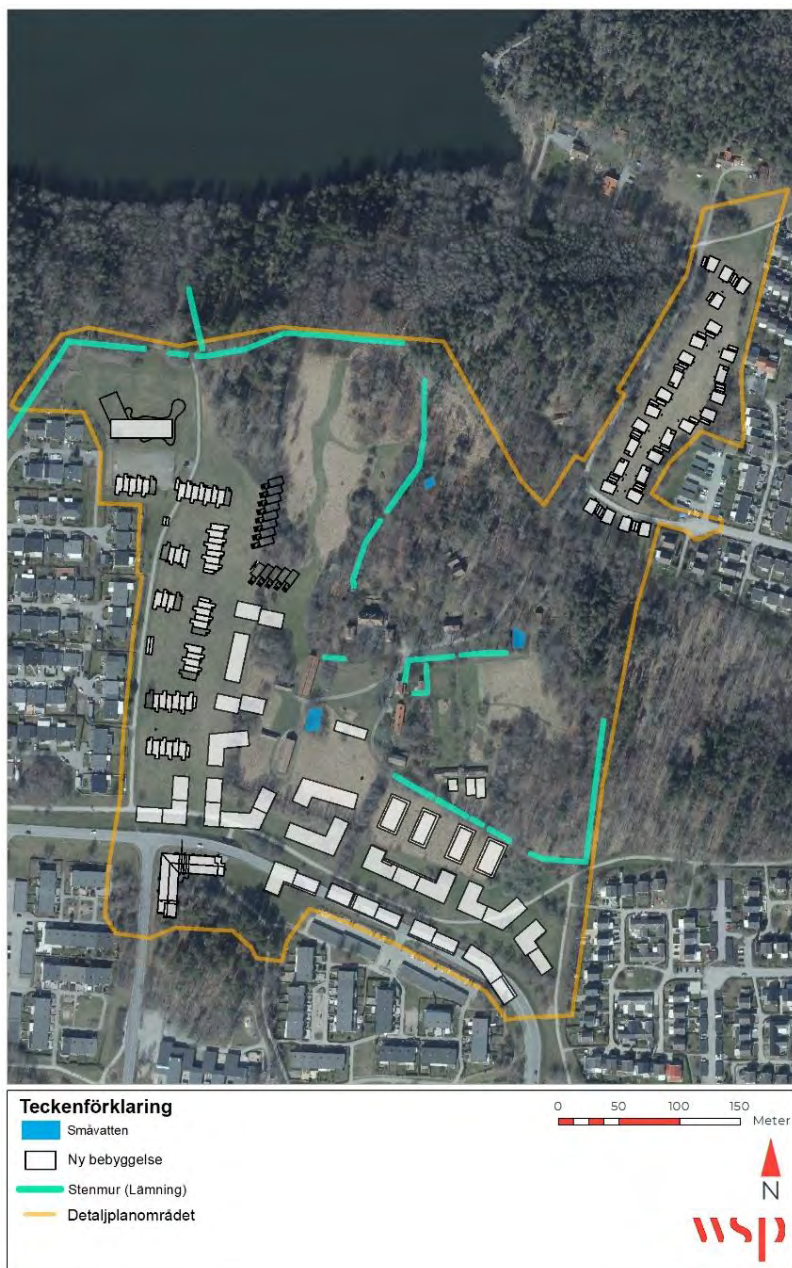
Figur 2. Samrådsförslaget med tidigare placering av restaurangen samt stenmurar och småvatten inom planområdet.

och prov kunde därför inte tas. Det naturliga småvattnet bedömdes inte utgöra ett lämpligt lekvatten för groddjur. Analys av proverna visade positivt svar för både mindre vattensalamander och större vattensalamander i de två branddammarna, se Figur 2. Proverna analyserades även för vanlig groda, vanlig padda och åkergroda men var negativa. En utsökning i Artportalen (2022-06-21) visade att inga fynd av groddjur rapporterats från planområdet med omnejd.

Under 2017 genomfördes en naturvärdesinventering vid detaljplaneområde. Vid inventeringen noterades bl.a. flertalet stenmurar, vilka huvudsakligen är belägna i norra och östra delen av planområdet (figur 2). Stenmurar är av värde för groddjur då de kan nyttjas som vilo- och övervintringsmiljöer.

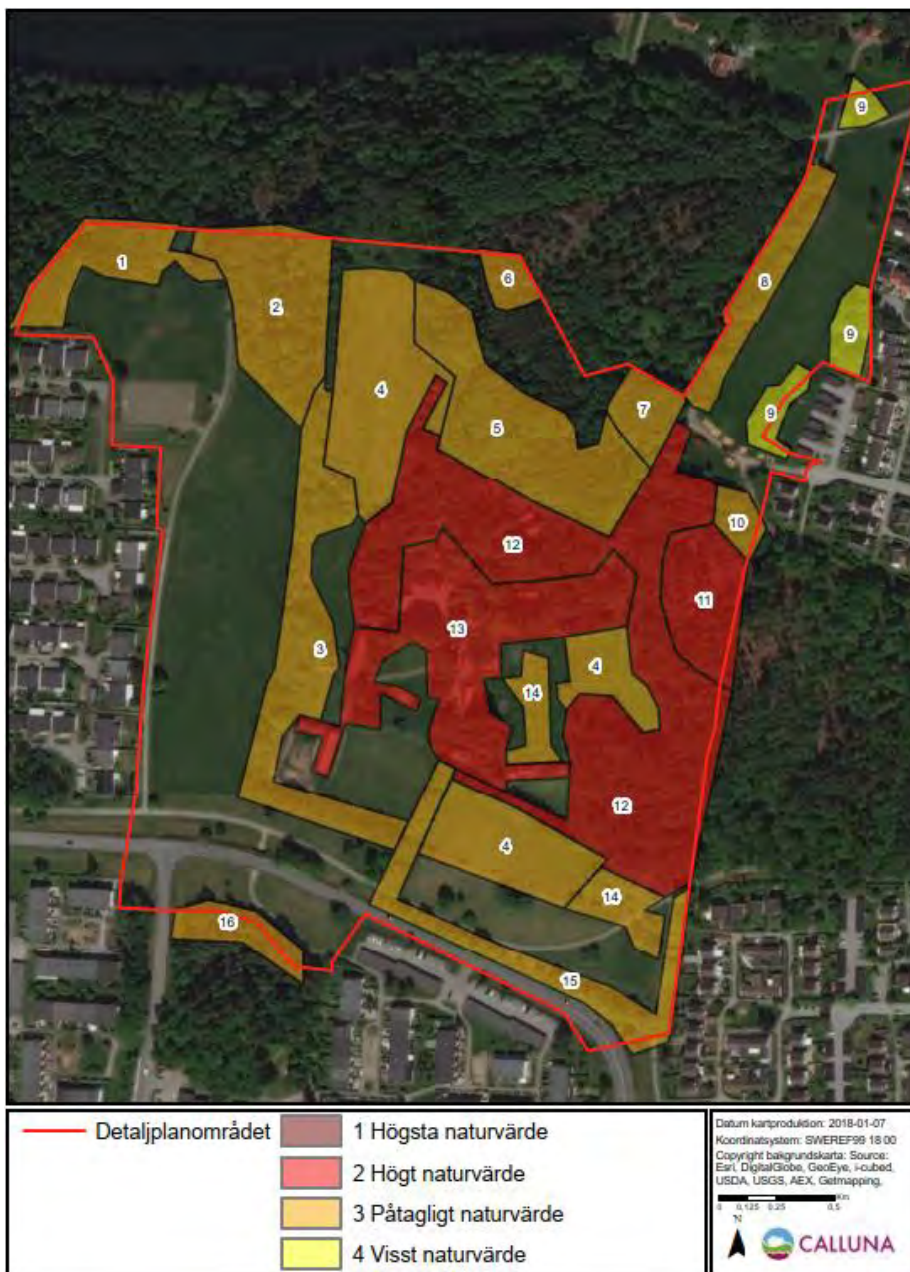
Figur 3. Utpekade naturvärdesobjekt.

Flera utpekade naturvärdesobjekt har också bedömts vara av värde för groddjur (figur 3).

- Objekt ID 2: Blandskog med riklig förekomst med block som skapar skrymslen vilka kan nyttjas som övervintringsmiljöer för groddjur.
- Objekt ID 5: Blandskog med småvatten och stenmiljöer (stenmur och husgrund) vilka har bedömts kunna vara av värde för groddjur.

- Objekt ID 12: Obestämd ädellövskog med potentiella livsmiljöer för groddjur.
- Objekt ID 13: Gårdsmiljö som bl.a. inkluderar två småvatten och stenmurar vilka kan nyttjas av groddjur.

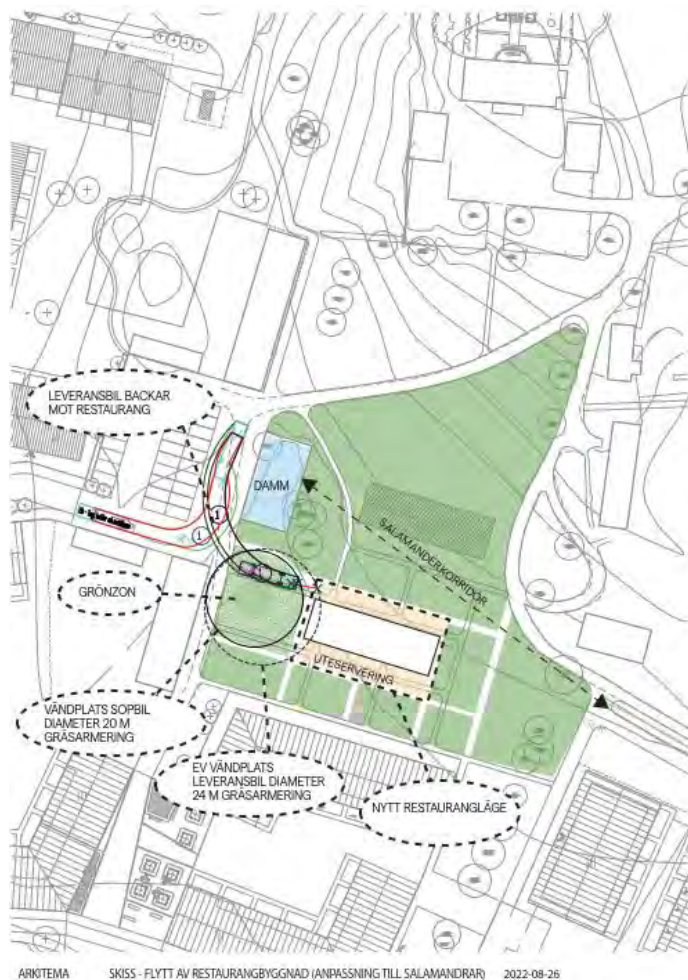
Alternativ C medför att restaurangen flyttas söderut, strax söder om läget i det nuvarande planförslaget, se Figur 8. Till väster om restaurangen kommer det finnas en vändplats för leveranser med en grönzon i mitten.

Figur 8 Alternativ C av lokalisering av restaurang.
