G-PM MILJÖTEKNISK PROVTAGNING

Tingstorget, Botkyrka kommun

2015-04-29

G-PM MILJÖTEKNISK PROVTAGNING, TINGSTORGET, BOTKYRKA KOMMUN

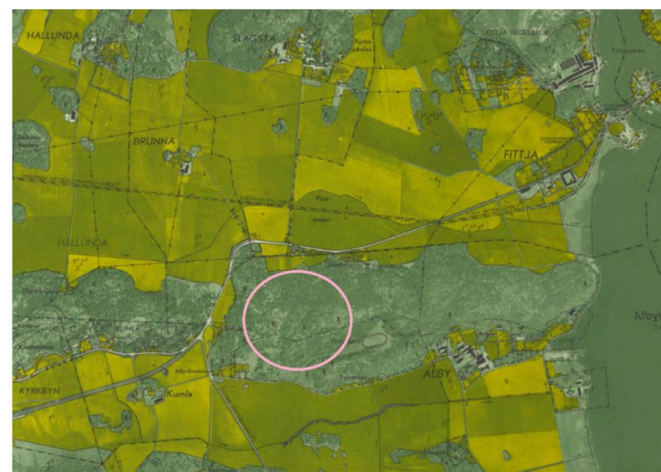
Figur 3. Ekonomisk karta från 1951 visar att undersökningsområdet och dess när-område är obebyggd skogsmark. Undersökningsområdet markerat med rosa cirkel. Källa: Lantmäteriet.

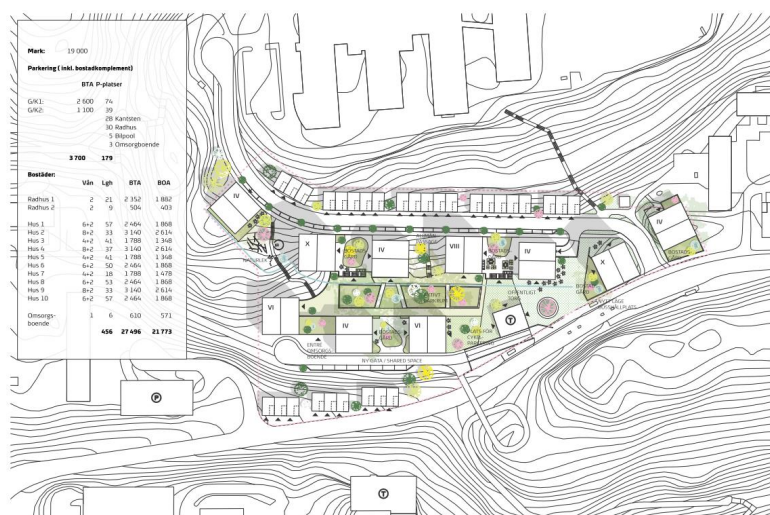
Planerad markanvändning är bostäder enligt nedanstående situationsplan. Området beräknas innehålla ca 450 bostäder.

Figur 4. Situationsplan över planerad bebyggelse. Källa: Titania
