NATURVÄRDESDINVENTERING PRÄSTVIKEN-ERIKSBERG BOTKYRKA

BILAGA TILL DETALJPLAN FÖR PRÄSTVIKEN

Uppdrag: 251223, Stöd i framtagande av detaljplan Eriksberg, Botkyrka

Titel på rapport: PM Naturvärdesinventering

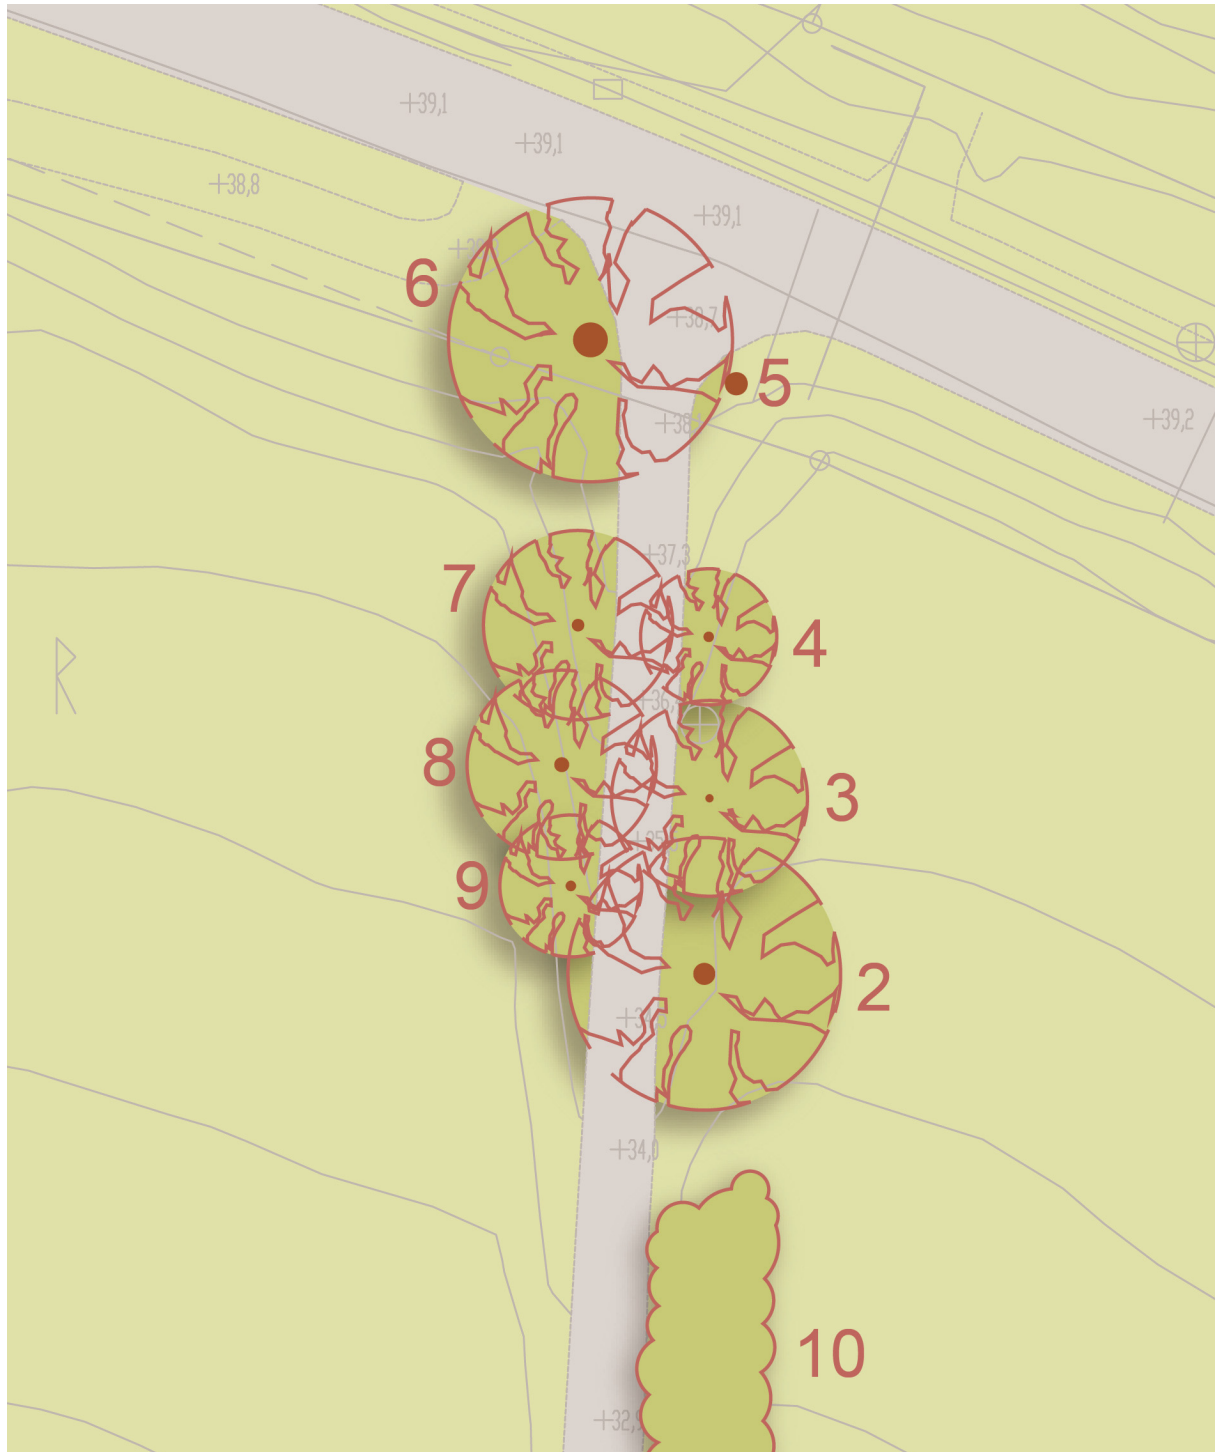
Karta över befintliga alléträd, skala 1:500. Ekarnas stammar är inmätta. Trädkronornas utbredning är uppskattade från ortofoton. Kartan illustrerar befintlig situation.

Trädet betecknat 1 är beläget cirka 100 meter söder om kartbilden.
