PM Radonriskundersökning

Ulfbergsgården, Tullinge

Geosigma AB

Stockholm 2017-11-23

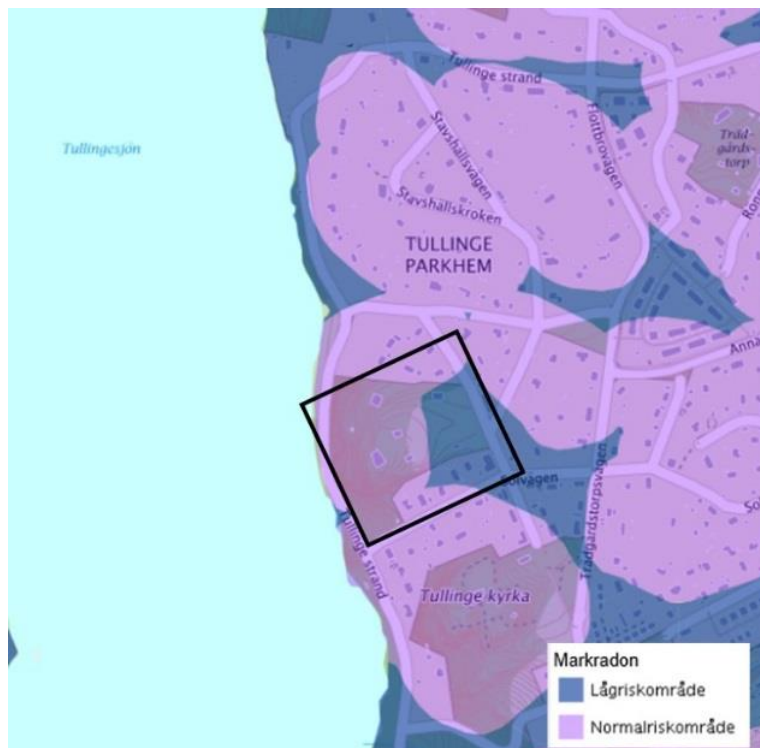
Botkyrka kommun har en webbaserad karta över markradon i området som visar på låg- och normalradonmark, se figur 3-2-2.

Figur 3-2-2 karta hämtad från Botkyrka kommun (2017), aktuellt område är markerat med en svart ruta.
