PM GEOTEKNIK
TUMBA 8:349, 8:350 SAMT 8:351

UPPDRAG 262219, Stöd i framtagande av detaljplan för Tumba 8:349, 8:350 och 8:351

Titel på rapport: PM Geoteknik, Tumba 8:349, 8:350 samt 8:351

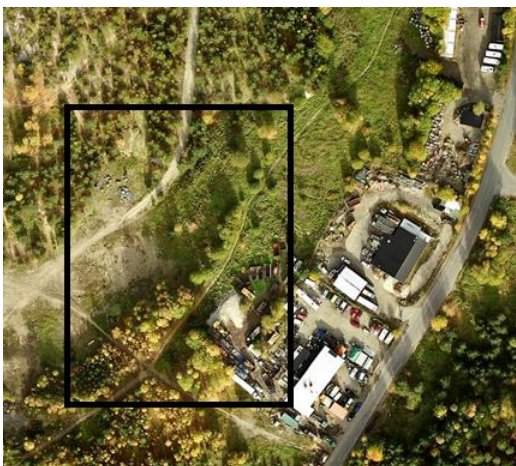
Figur 3. Befintlig slänt i sydvästra delen av området.

Den befintliga slänten i det sydvästra hörnet (se figur 3) väst består av friktionsjord, inte lera, det innebär att slänten vid kraftigt regn kommer att erodera, men det innebär inte fara för hälsa och säkerhet. För att förhindra erosion kan man flacka ut den (detta redovisas i detaljplaneförslaget) eller genom att plantera mer växtlighet som binder jorden. Om slänten flackas ut eller terrasseras behöver den inte erosions skyddas på annat sätt. Jorden är genomsläpplig för vatten då större delen består av grusig sand. Det är möjligt att avleda vatten där marken har en flackare till platt lutning.
