BOTKYRKA KOMMUN

Behovsbedömning och identifiering av betydande miljöaspekter

Detaljplan, Kassmyråsen

Tumba, 2017-02-10

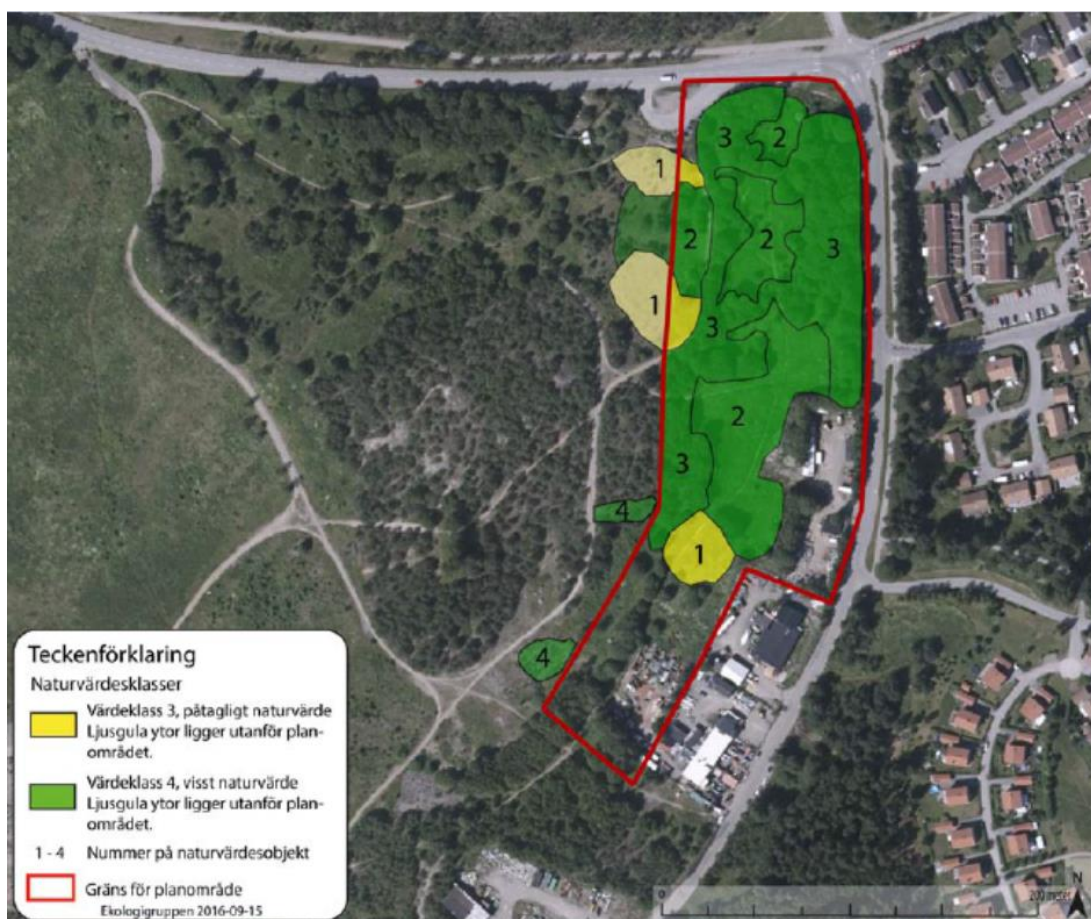
Figur 1. Karta med delområden och naturvärdesklass. Gula områden visar påtagligt naturvärde – naturvärdesklass 3, gröna områden; visst naturvärde – naturvärdesklass 4. Nummer 1-4 anger respektive område/objektnummer och återfinns i rapporten Ekologigruppen, 2016-10-19.

Enligt rapporten finns naturvärdsområden huvudsakligen kopplade till några torra och magra gräsmarker inom planområdet och är klassade som *påtagligt naturvärde* – klass 3. Övriga öppna gräsmarker är av friskare slag med fetare jordar, dessa bedöms vara av *visst naturvärde* - naturvärdesklass 4 då de hyser en viss mångfald av fjärilar. Även stora delar om av området som utgörs av unga lövträdsmiljöer bedöms vara av visst naturvärde – naturvärdesklass 4. Här dominerar sälg som är bl.a. är viktig för många insekter. I sydvästra delen av området finns ett mindre område som utgörs av en öppen sandmiljö, större delen ligger dock utanför planområdet. Norr om detta objekt finns en sydsluttning med sand som är glest bevuxen med tall. Båda dessa sandmiljöer bedöms vara av visst naturvärde – naturvärdesklass 4.
