PM Radonriskundersökning

Ulfbergsgården, Tullinge

Geosigma AB

Stockholm 2017-11-23

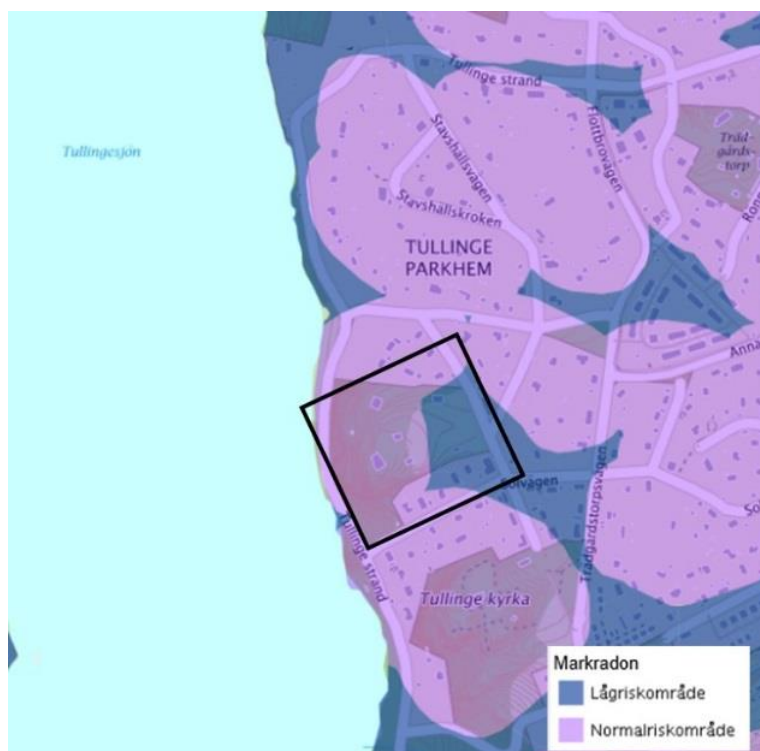
Figur 3-2-2 karta hämtad från Botkyrka kommun (2017), aktuellt område är markerat med en svart ruta.

Botkyrka kommun har en webbaserad karta över markradon i området som visar på låg- och normalradonmark, se figur 3-2-2.
