PM Hydrogeologi

Botkyrka Kyrkogård Utvidgning

PM-Hydrogeologi

Datum
2016-08-17

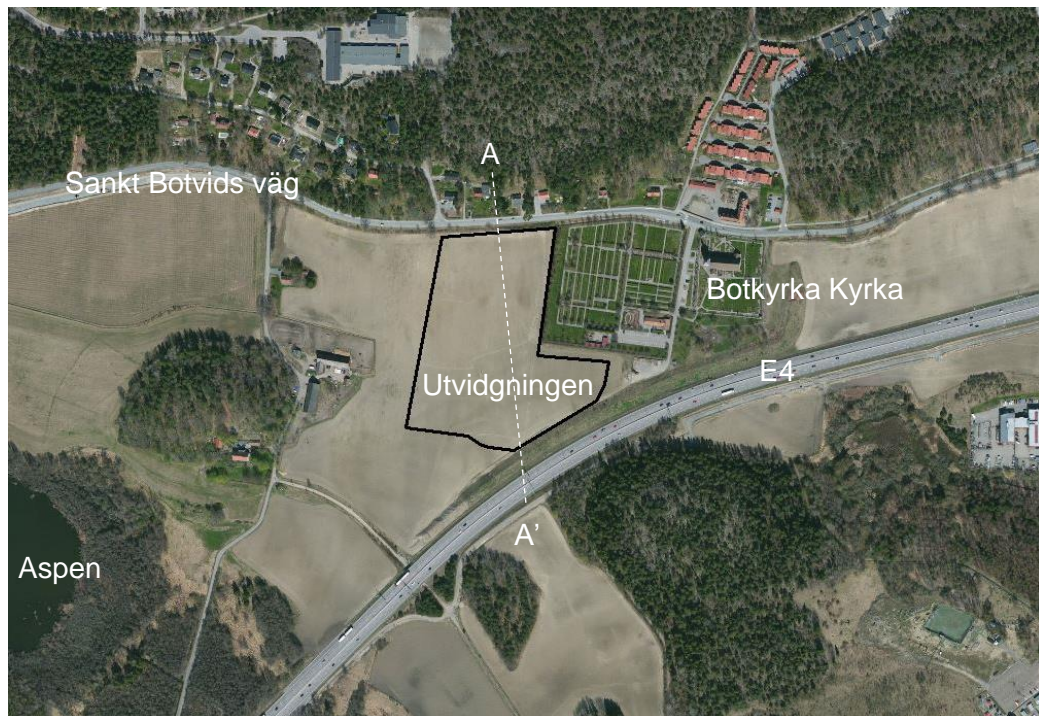
Figur 1: Lägesbeskrivning undersökta områden

Arbetsområdet (utvidgningsområdet) ligger väster om Botkyrka kyrkogård mellan Väg E4 och Sankt Botvids väg (Figur 1).

Figur 2 visar en schematisk profil (A-A', Figur 1) genom utvidgningsområdet.

I de lägre områdena strömmar grundvattnet mot utströmningsområdet vid sjön Aspen väster om det undersökta området (Figur 1).

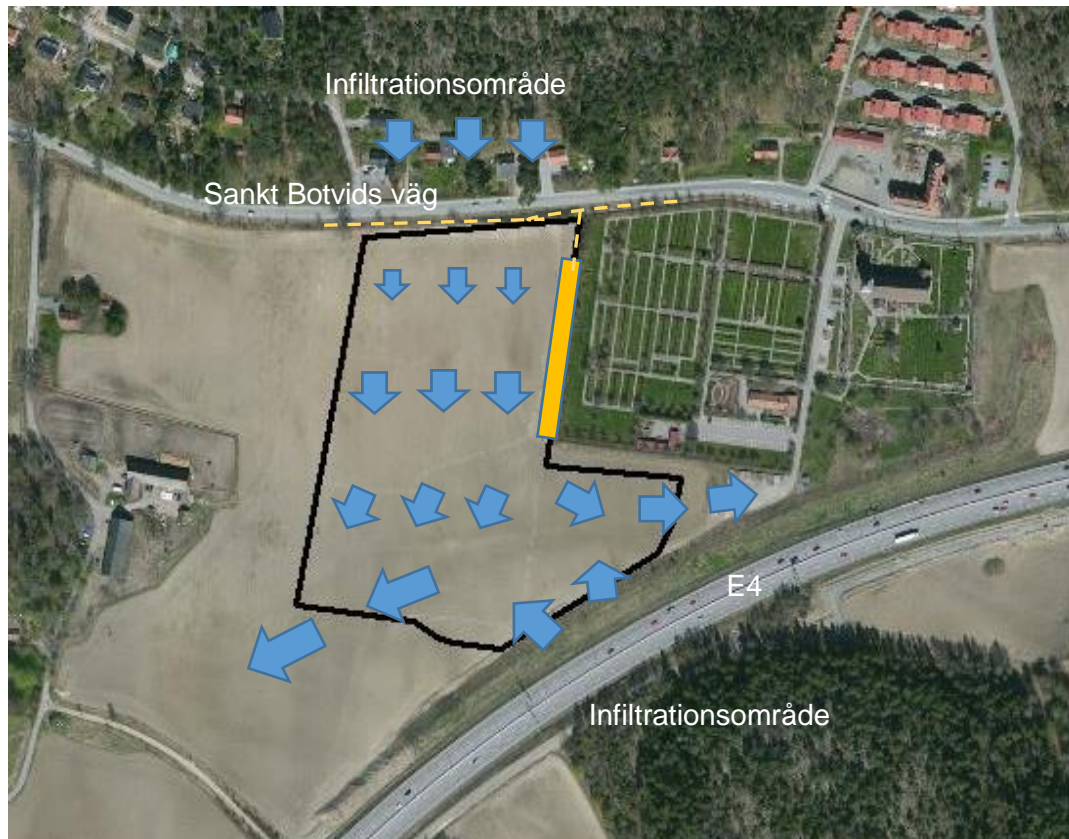
I syfte med att ta hand om vattnet anlades ett dike väster om den befintliga kyrkogården (2016, muntligt uppgift, Botkyrka Kyrka). Lertäckningen i diket grävdes bort och ersattes med grus ("stenkista") för att möjliggöra infiltration genom lera (Figur 3, gul markering). På så sätt skapades en hydraulisk förbindelse mellan ytvattnet och grundvattnet i den friktionsjorden.

Infiltrering påverkar grundvattentrycknivån på östra sidan av utvidgningsområdet vilket leder till höga grundvattennivåer vid nederbördstillfällena.

Grundvattenströmningen i den östra delen är riktad mot öster troligtvis pga. dräneringsledningar och/eller avvattningsföretag öster sydost om Botkyrka kyrka.

Figur 3: Grundvattenströmningsriktning av grundvattnet i friktionsjorden (blå pilar), vägdike längs Sankt Botvids väg (gul streckad linje) och "stenkistan" (gul rektangel).

B: I dagsläget kan enkel gravdjup (2 meter under mark) inom område B appliceras om marken i den norra delen höjs med 0,1 m. Genom att hindra ytvatteninfiltration i "stenkistan" (gul rektangel, Figur 3) skulle enkel gravdjup lämpa sig även utan markhöjning (se avsnitt 6). I det fallet skulle kanske även dubbel gravdjup vara möjlig i norra och centrala delarna av området B. Om dessutom marken i den södra delen höjs med 0,4 - 0,5 m skulle dubbel gravdjup vara lämplig i hela området B.

Ytvatten från vägdiket som i dagsläget infiltreras i en "stenkista" (gul rektangel, Figur 3) bör ledas om och tas omhand på lämpligt sätt antingen med hjälp av lokalt omhändertagandet av dagvatten (LOD) eller bortledning till dagvattennätet. Ett lämpligt sätt bestäms i samråd med beställaren.

Hydrauliska barriären vid det gulmarkerade område i Figur 3 bör återställas dvs. att gruset i diket tas bort och ersätts med lämpligt impermeabel material (t.ex. stensmjöl eller lera).

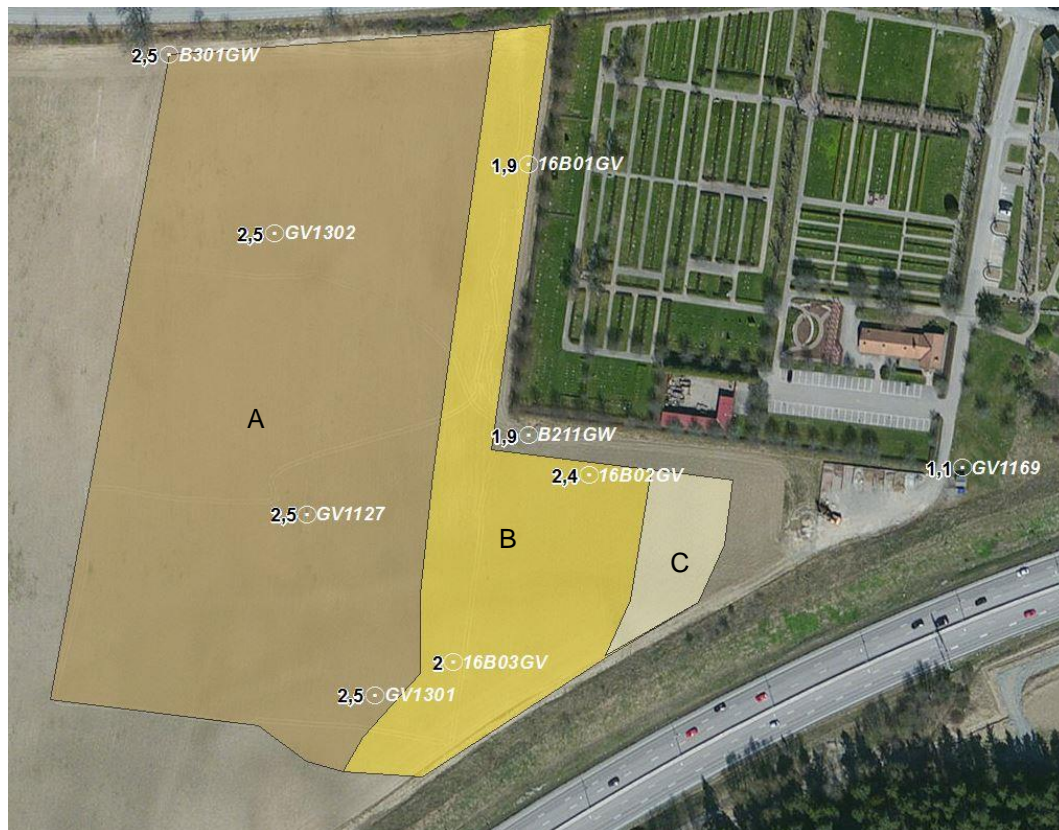
De maximala schaktdjupen i dessa områden beror på hur mycket lera man kan gräva bort (i förhållande till maximala grundvattentrycknivån i respektive punkt) utan att få schaktbottenuppträckning/uppluckring. Beräkningen utfördes enligt Eurokod, TD Grunder. Resultterande maximalt grävdjup vid respektive grundvattenrör redovisas i Figur 4.

Där maximalt gräv djup överstiger 2,5 meter under mark redovisas 2,5 meter vilket motsvarar dubbel gravdjup.

Med hjälp av lerbottennivåerna från den geotekniska undersökningen kunde beräkningsresultaten från grundvattenrören extrapoleras till ytor.

Figur 4: Maximalt tillåtna gräv djup vid respektive grundvattenrör.

Baserat på resultaten från bottenupprecknings-beräkningen och de tillgängliga geotekniska sonderingarna kunde utvidgningsområdet delas in i tre delområden:

A: I område A överstiger det maximala gräv djupet 2,5 meter under mark vilket innebär att dubbelt gravdjup kan appliceras.

C: Avsaknaden av grundvattenrör och sonderingar i område C och närheten till undersökningspunkt GV1169 med ett resulterande maximalt gräv djup på 1,1 meter under mark gör att det maximala gräv djupet i området sätts till 1,5 meter.

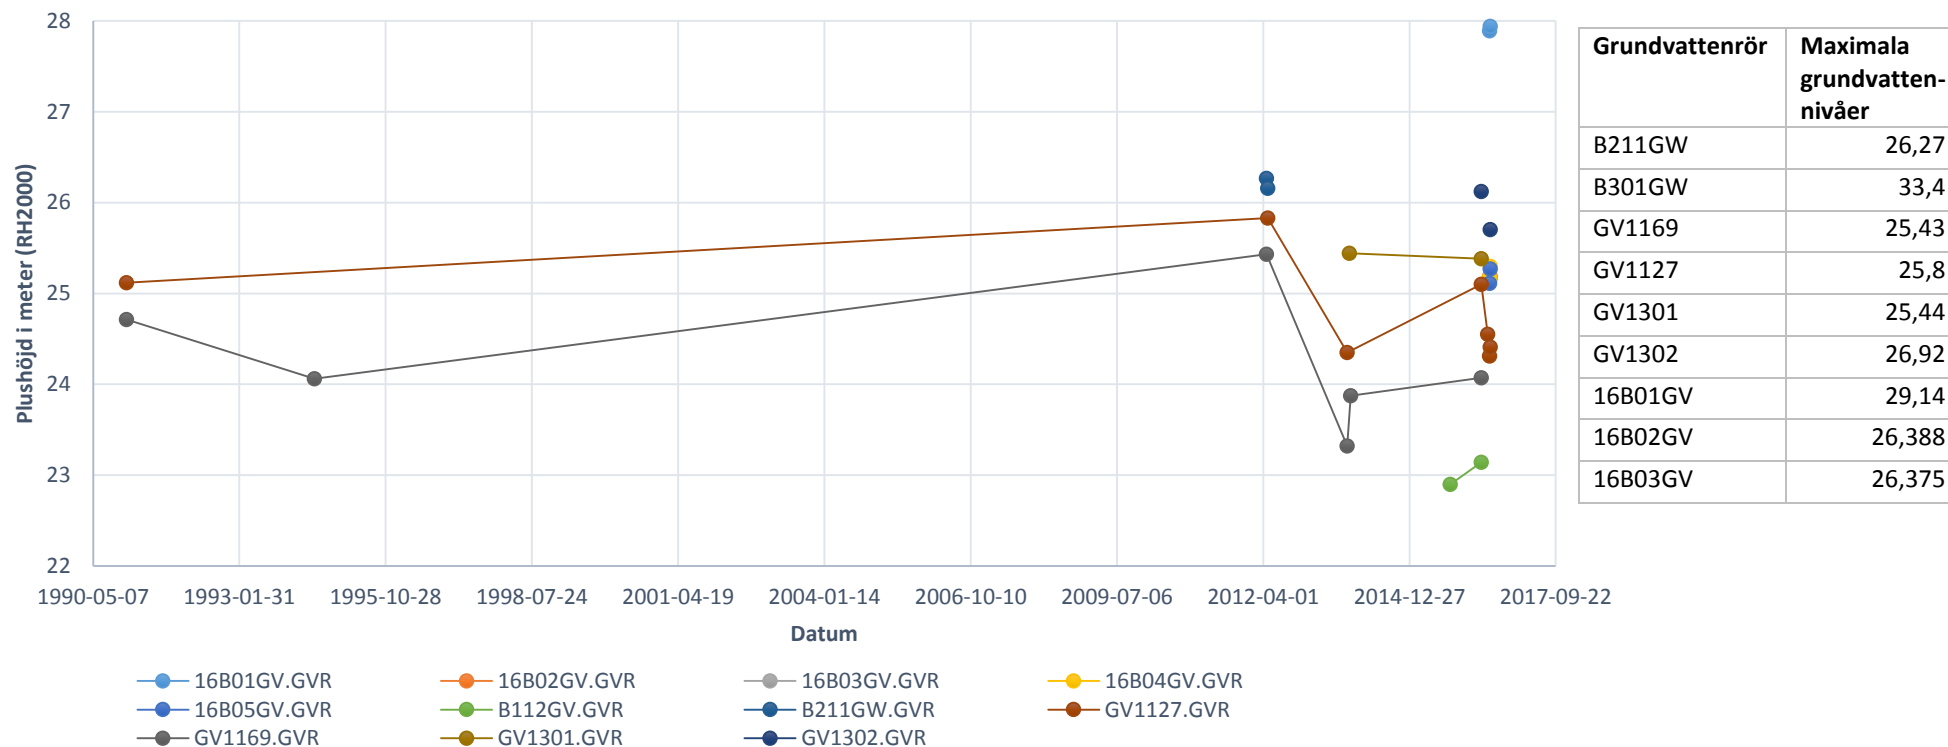
Observera att grundvattentrycknivåer i de lertäckta centrala delarna av dalgången innebär att grundvattnet är trycksatt i moränen då den hölls undan av lermassorna (hydraulisk barriär). Om för mycket av lermassorna grävs bort leder detta till att grundvattnet trycks uppåt till motsvarande grundvattentrycknivå vilket leder till schaktbottenuppluckring eller schaktbottenbrott.

Uppmätta grundvattentrycknivåer redovisas nedan.

Figur 1: Grundvattentrycknivåer i friktionsjorden och antagna maximala grundvattennivåer för respektive grundvattenrör baserat på långtidsmätningar.

För ett antal grundvattenrör finns enbart mätningar från förhållandevis torra perioder. Den maximala grundvattentrycknivån i dessa rör uppskattades med hjälp av grundvattendata från grundvattenrör med längre tidsserier. Maximala grundvattennivåer som användes för beräkningarna av det maximalt tillåtna gräv djupet redovisas i tabell i.
