# **BOTKYRKAS PARKPROGRAM**

## **Del 2**

**Beskrivning plats för plats av  
parker och gröna stadsrum**

**BOTKYRKA  
KOMMUN**

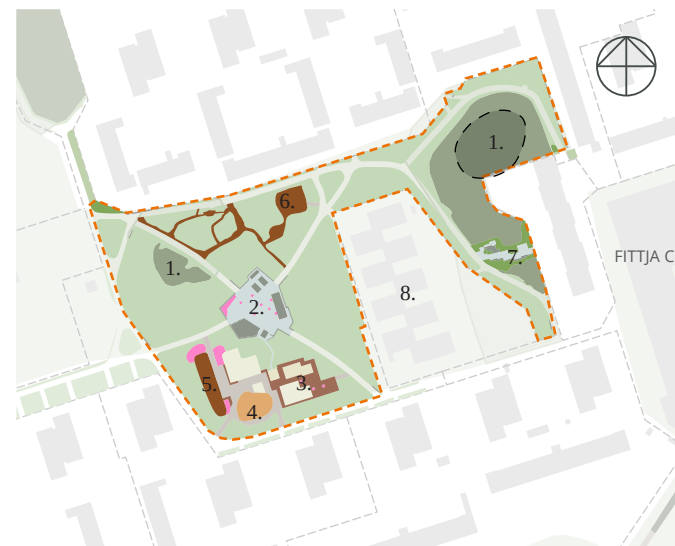
Skala 1:4000 (A4) 1. Fornlämningsområde 2. Samlingsplats 3. Småbarnslek 4. Rutschbana 5. Linbana 6. Utegymp 7. Finpark med konstverk 8. Tidigare förskola

Finplanteringen i parkens östra del bildar en småskalig rumslighet med konstnärlig utsmyckning. Platsen är väl gestaltad med ett formspråk som lyfter fram de rektangulära konstverken. I det stora hela är parken relativt liten och i nära kontakt med de omgivande husen. Finparken har snarare identiteten av en samlingsplats för grannskapet än för kommundelen.

**Användning:** Fittjahöjden erbjuder besökare en variation av aktiviteter, med fokus på samvaro och lek. Blommande perenner, prydnadsbuskar med ätliga bär och en fin naturkontakt ger ytterligare upplevelsevärden till platsen. Den centrala samlingsytan utgör parkens hjärta, med högtalare och scen som är unik i sitt slag

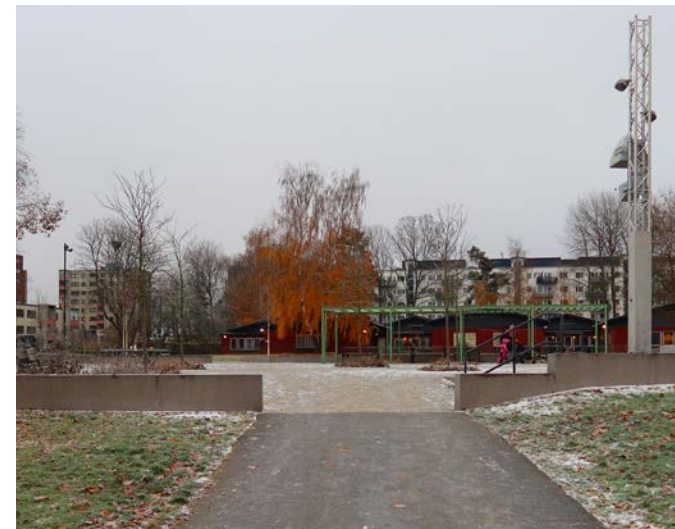
Fittjahöjdens centrala samlingsplats.

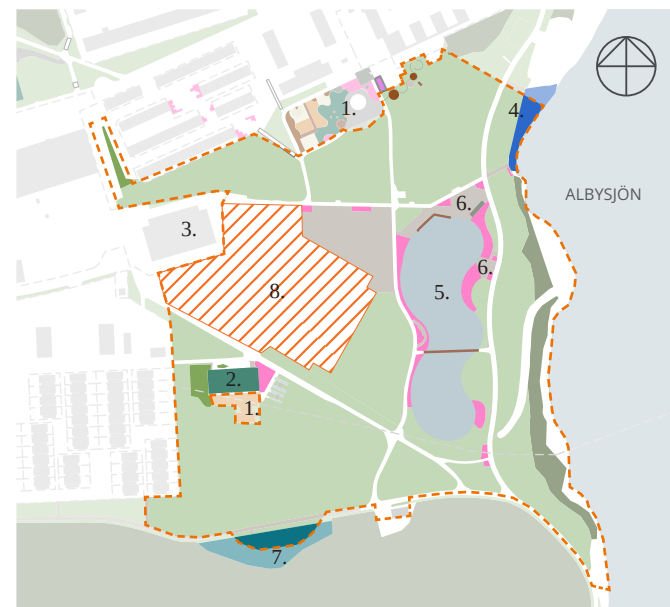
Skala 1:6000 (A4) 1. Lekplats 2. Bollplan 3. Sporthall 4. Utegym (KOF) 5. Dagvattendamm 6. Grillplats 7. Hundrastgård 8. Idrottsytor som förvaltas av Kultur- och fritidsförvaltningen (KOF)

**Klimat och ekologi:** I parken tillgodoses både stödjande, reglerande och kulturella ekosystemtjänster. Parken består till stor del av klippt gräs men mot Albysjön släpps delar av gräsytan upp till högt gräs, vilket är positivt för den biologiska mångfalden. Uppvuxna solitära träd och alléer finns främst längs vägar och strandkanten. Befintliga pilträd förstärker den vattennära karaktären. Vegetationen kring dammen med

buskar, perenner och prydnadsgräs bildar ett mellanskikt som ger en ökad biodiversitet i parken, samtidigt som det bidrar med prydnadsvärden. I området kring parken finns prioriterade områden för ädellöv. För att stärka det ekologiska sambandet kan ädellövsträd planteras i parken. Ett brett avrinningsstråk går genom parken där vattnet fördröjs och renas i dagvattendammen.

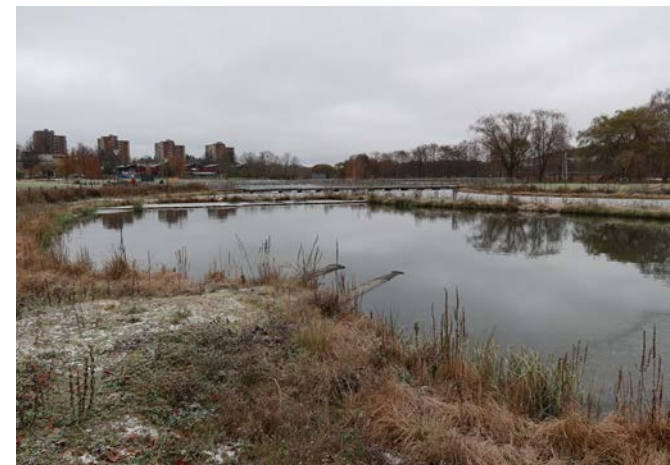
Utsikt över dagvattendammen.

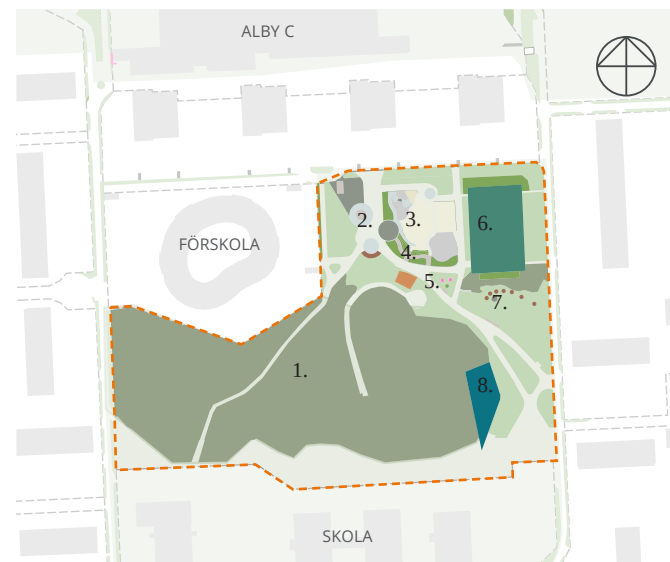
Skala 1:3500(A4) 1. Sparad åkerholme 2. Pergola 3. Lekutrustning 4. Lekbuskage 5. Perennplanteringar 6. Konstgräsplan 7. Sittflak och grill 8. Hundrastgård

**Klimat och ekologi:** Albyparken domineras av naturmarken i sydväst men har en mer ordnad vegetationsstruktur i den norra, programmerade delen av parken. Längs kanterna finns stora parkträd i klippt gräs samt rumsindelade perennplanteringar och buskage. Vid lekplatsen finns även ett lekbuskage av säl i varierande skick. Lekbuskaget och perennplanteringarna kräver skötsel, men tillför mycket till både upplevelsevärden samt den biologiska mångfalden. Många av träderna är äldre och det är fördelaktigt att plantera nya träd för succession. Det främjar även ekosystemtjänster i form av klimatreglering genom kylningseffekt på den öppna parkytan.

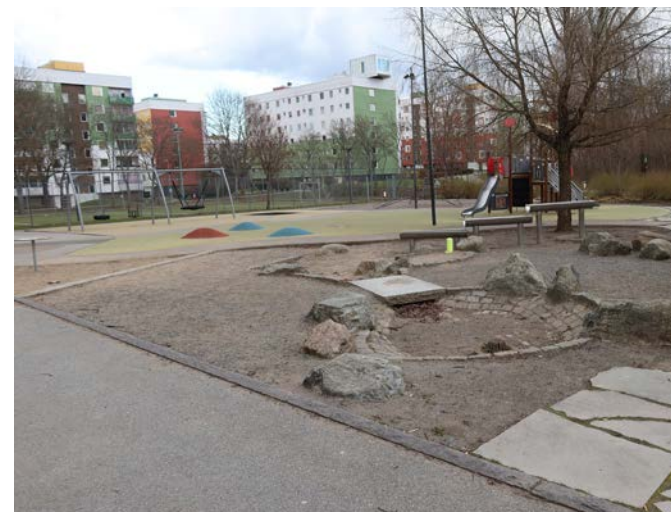
Olika lekfunktioner såsom vattenlek med naturstenar/skifferplattor.

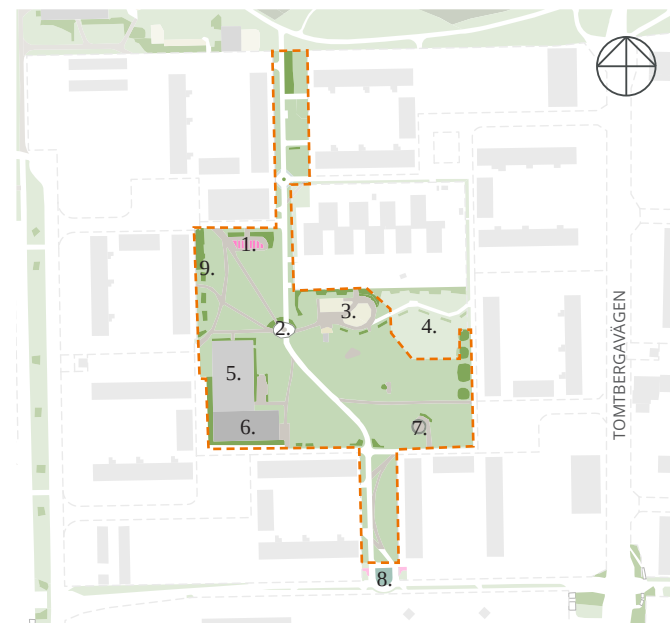
Skala 1:4500 (A4). 1. Finplantering 2. Central platsbildning 3. Småbarnslek 4. Förskolegård 5. Bollplan 6. Aktivitetslek 7. Utedusch 8. Nod 9. Privata trädgårdar på parkmark

Småbarnslekplatsen har en fin inramning av vegetation och är belägen intill ett lebuskage av hassel, som behöver hållas efter för att inte riskera att skymma sikten vid parkens centrala platsbildning. Lekplatsen kan utvecklas genom att utvidgas och integreras med kullen intill, exempelvis med en rutschbana eller klätterrep.

Parkens centrala platsbildning knyter samman dess delar och kan förstärkas som en plats för möten mellan boende i kvarteret samt bli en starkare identitetsmarkör för parken. Platsen kan förtydligas med starkare rumsliga kvaliteter i form av markmodulering och vegetation. Detta har potential att bli en plats som lockar vidare ut i kulturlandskapet i väster. Anemonparkens entréer bör utvecklas med orienterande skyltning.

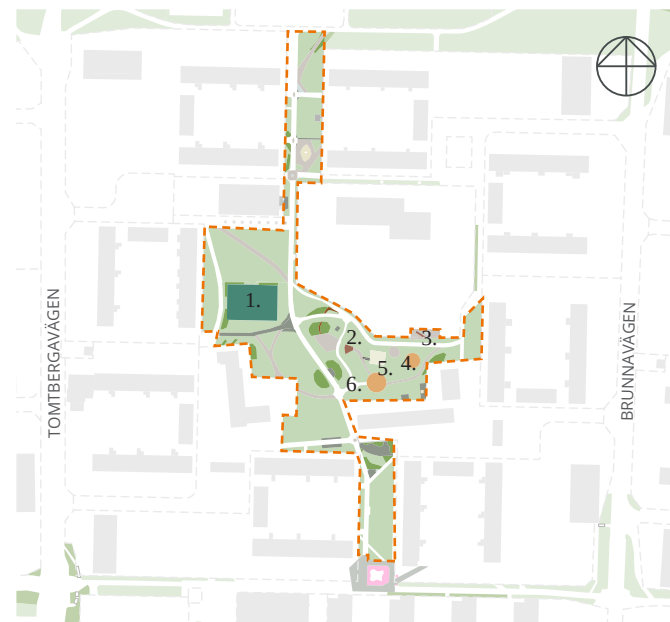
Skala 1:4500 (A4). 1. Konstgräsplan 2. Trädäck 3. Vattenlek 4. Utedusch 5. Lekutrustning 6. Aktivitets slinga

**Klimat och ekologi:** I parken finns stora träd, främst lönn, med inslag av kastanj, lind och valnöt som ger årstidsvariation. Parken innehåller få buskar och nyplanterade träd, vilket bör ses över för att skapa succession i trädbeståndet samt en större biologisk mångfald. Parken har god tillgång

till skugga som reglerar lokalklimatet, på grund av de stora träden i parken. Det finns möjligheter att anlägga en mångfunktionell skyfallsyta med fördröjning av dagvatten i anslutning till vattenleken på gummigranulat, eftersom den intilliggande kullen skapar ett naturligt avrinningsstråk hit.

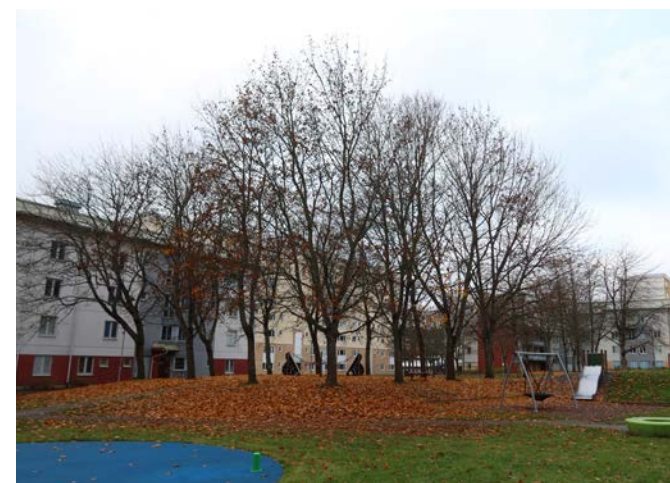
Kulle med stora parkträd, utedusch och annan lekutrustning.

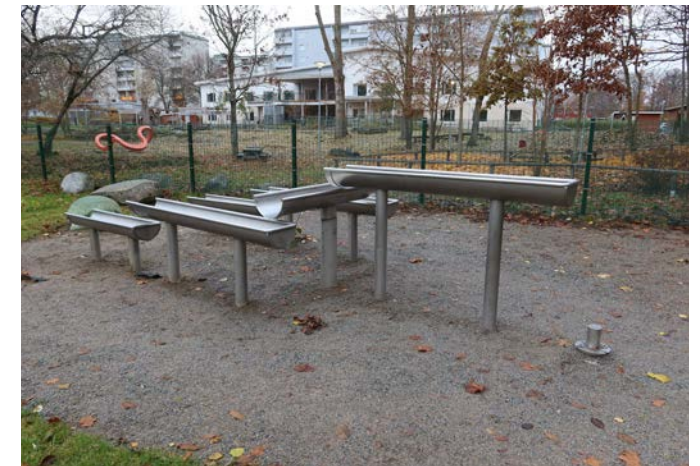
Vattenlek belägen intill förskolegården.

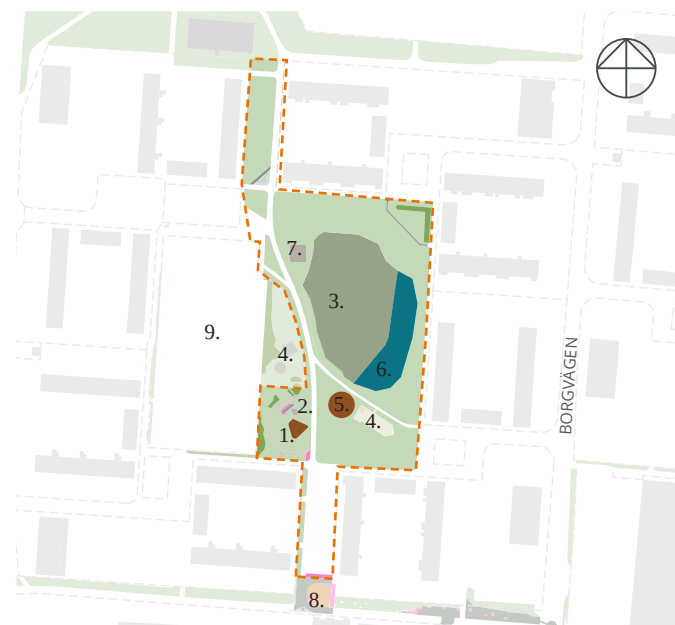
Skala 1:4500 (A4) 1. Hängyta 2. Vattenspel/konstverk 3. Åkerholme 4. Lekplats 5. Klätternät 6. Hundrastgård 7. Seniorgym 8. Nod 9. Tillfällig skolbyggnad

**Klimat och ekologi:** Lejonparken har en stor artvariation av träd, buskar och perenner och en rik förekomst av stora, uppvuxna träd. Äldre ekar och liggande död ved gynnar både insekter och kan utgöra pedagogiska inslag. Norr om parken finns

ett större område med habitatnätverk för ädellöv, med spridningssamband som kan förstärkas genom nyplantering av ädellöv i parken. I kombination med befintliga prydnadsväxter skapar detta en succession till parkens äldre, större träd och ger både tillgång till vandrande skugga och upplevelsevärden som blomprakt och årstidsvariation. Finparksdelen kan med fördel utvecklas med fler blommande buskar och perenner, för att ge ytterligare upplevelsevärden till platsen samt gynna pollinatörer.

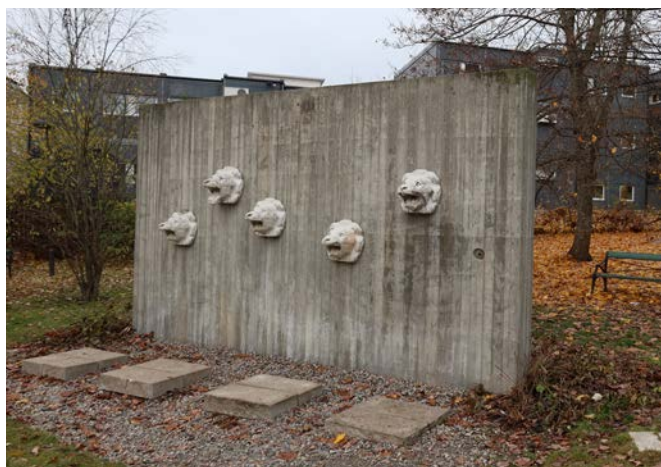
Lejonhuvuden med vattenutkast på betongmur.

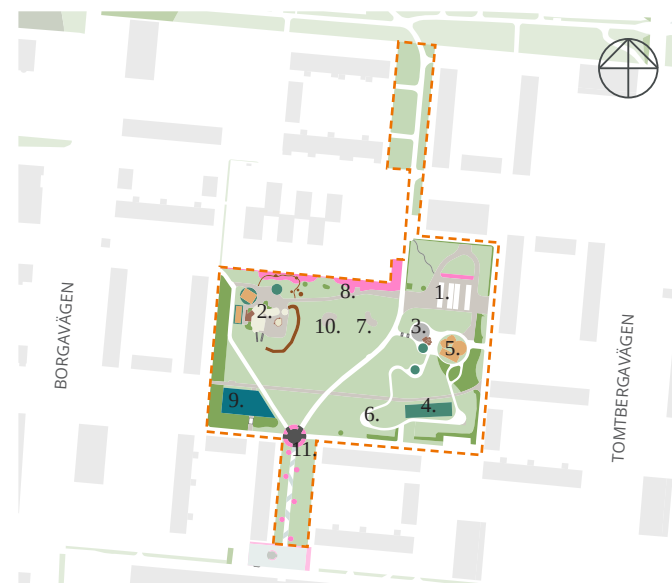
Skala 1:6000 (A4) 1. Boulebanor 2. Småbarnslek 3. Scen 4. Konstgräsplan 5. Studs, klätter, balans 6. Aktivitetsslinga 7. Grillplats 8. Finplantering 9. Hundrastgård 10. Konst 11. Entré

perennnytor. Gestaltningen är påkostad, men parkens olika delar upplevs osammanhängande och det är svårt att få ett helhetsgrepp över parken. Småbarnsleken har en naturlig karaktär med lekutrustning mestadels i trä. De rumsbildande bambuplanteringarna intill har ett mjukt och fluffigt uttryck, men riskerar att skymma genomsikt och måste därför gallras ur vid behov. Den flerskiktade vegetationen med stor artrikedom bidrar till att parken delvis har en finparkskaraktär. Blåklintsparken innehåller flera unika element, vilket ger en stark identitet som har potential att hålla över tid. Det är därför viktigt att ta väl hand om den platspecifika utrustningen och i första hand reparera det som går sönder. Om ett redskap behöver bytas ut är det viktigt att det passar in i parkens helhetsgestaltning.

**Användning:** Efter upprustningen har Blåklintsparken en stor mångfald av kvaliteter och funktioner och kan därför övervägas att omklassificeras till typologin stadsdelspark. Parkens unika innehåll och det centrala läget intill Hallunda centrum har möjlighet att locka en bredare målgrupp än endast grannskapet. Det bostadsnära läget innebär dock att parken idag främst upplevs som en plats för de närboende. Förutom aktiviteter för många målgrupper och åldrar innehåller parken även plats för ro och avkoppling, samvaro vid grillplatsen, samt upplevelser av blomsterprakt i parkens finplanteringar. I parken finns gott om tillgänglighetsanpassad lekutrustning, men få sittplatser som har tillgång till armstöd, vilket bör åtgärdas. Hundrastgården ligger på en olämplig plats då det finns risk för att boende störs av hundskall. Hundrastgården bör ersättas med annan lämplig funktion, som kan utredas med hjälp av bland annat medborgardialog.

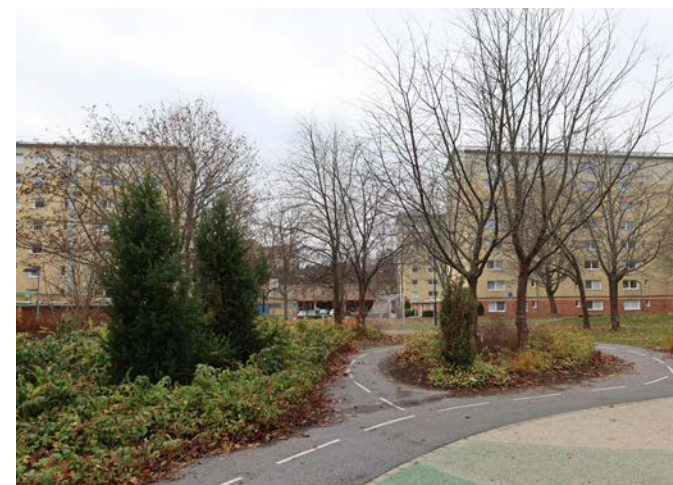
Aktivitetsslinga och rumsbildande vegetation.

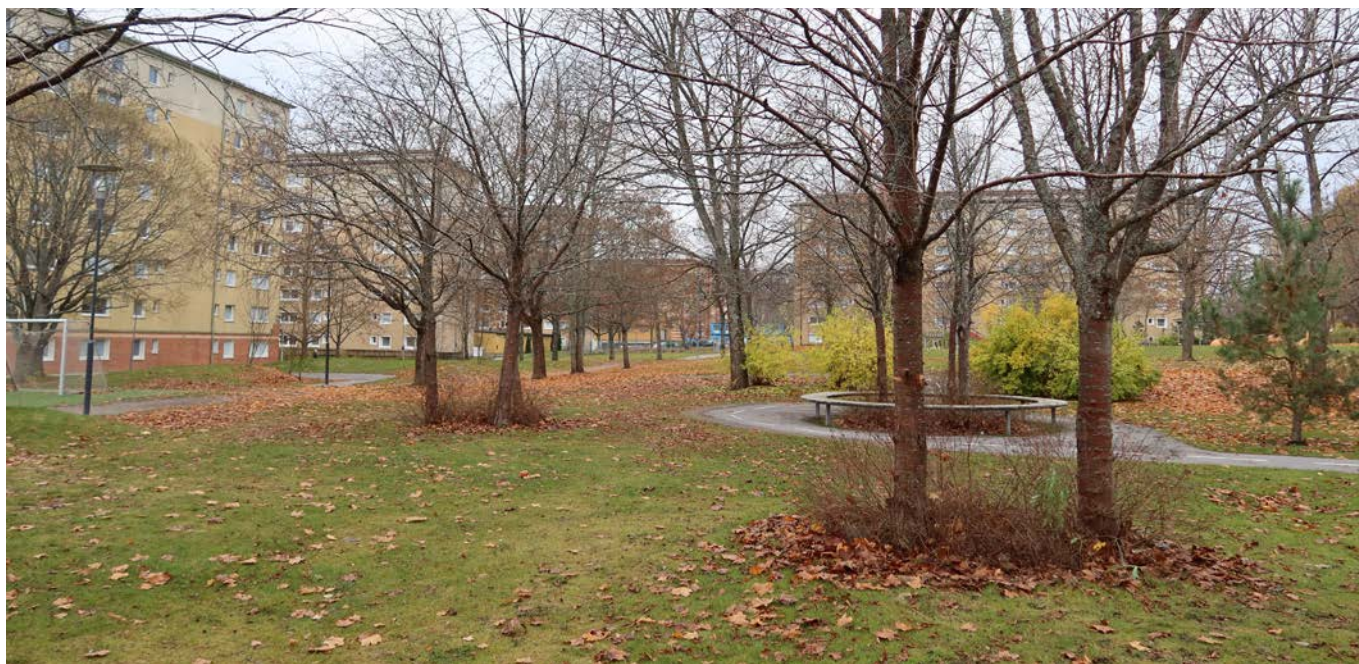
*Flerskiktad och varierad växtlighet bildar parkens vegetationsstomme.*

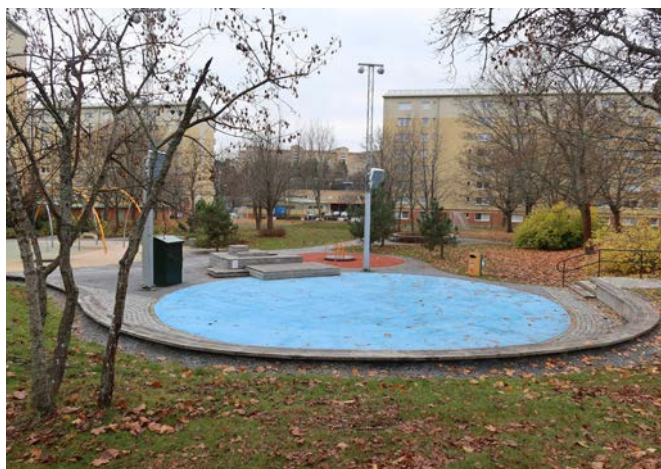
*Scen med högtalare och gradäng.*

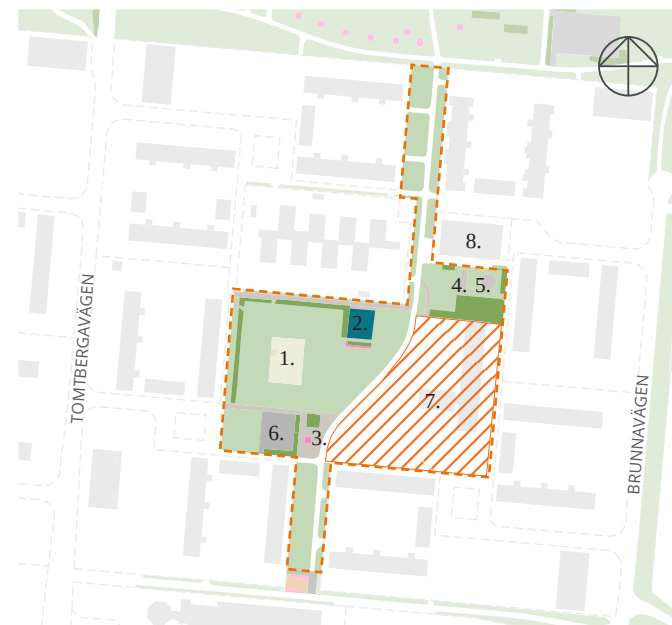
**Användning:** Violparken är i stort behov av att rustas upp, både ur en trygghetsaspekt och för att tilltala fler målgrupper i grannskapet. Parken är belägen mellan flerbostadshus men även nära gymnasieskolor, vars elever skulle kunna nyttja parken om det fanns funktioner och upplevelser som tilltalade dem. Inom parken finns idag områden för lek, en hundrastgård, boulebanor samt möjlighet för ro och avkoppling, men parkkvaliteterna behöver stärkas för att funktionerna ska upplevas attraktiva. Inför en upprustning bör en dialog med närboende och skolelever genomföras, för att utreda vilka behov som kan mötas i parken. Lek- och aktivitetsfunktioner samt en samlingsplats måste anläggas i parken för att kunna klassificeras som en grannskapspark. Hundrastgården har en olämplig placering i parken, då boende kan störas av hundskall. Denna funktion bör därför flyttas från parken.

**Klimat och ekologi:** Parken har en stomme av stora, uppvuxna lönnar som är planterade kring parkens norra kant. Flera större parkträd står utspridda i parken. De stora, täta buskplanteringarna i parken skapar dålig genomsikt och därigenom otrygghet. I hundrastgården finns kvarlämnade stockar av död ved, vilket är

Skala 1:4500 (A4) 1. Lekutrustning, linbana 2. Hundrastgård 3. Plantering med bänkar 4. Gammal boulebana 5. Utedusch 6. Upplagsyta 7. Tillfällig förskola 8. Restaurang

- Tillgänglighetsanpassning av sittytter och samlingsplatser i parken.
- Ersätt hundrastgården med lämplig funktion som kan utredas genom medborgardialog.
- Lokalt omhändertagande av dagvatten i parkens grönytor.

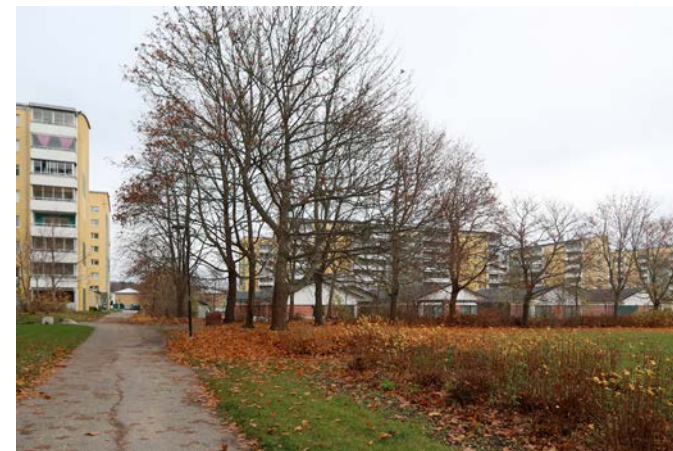
Stora lönnar och en smal buskplantering ramar in parken i nordväst.

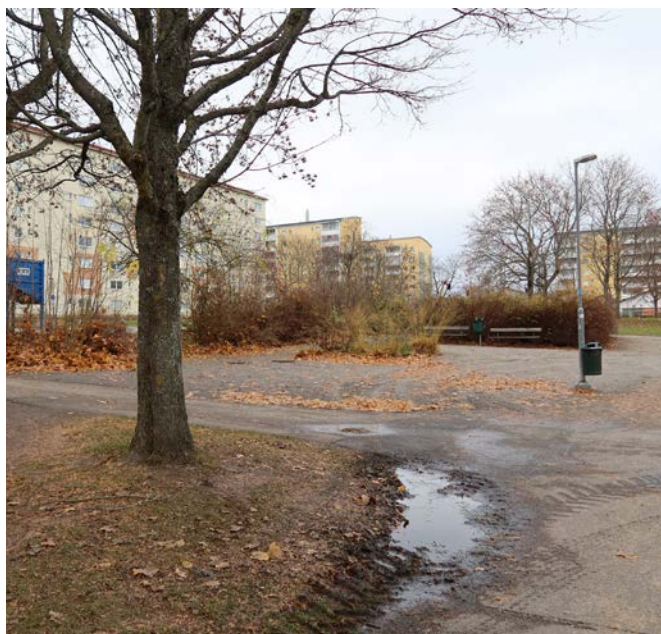
*Körspår och problem med dagvattenhantering framför finplantering.*

- Utveckla en samlingsplats för grannskapet.
- Flytta hundrastgården från parken.
- Föryngring och nyplantering av träd, buskar och perenner.
- Trädplantering som ger skugga över lekplats.
- Tillför vegetation och andra element som ger skugga och verkar klimatreglerande.
- Lokalt omhändertagande av dagvatten med kapacitet för att omhänderta skyfall, genom exempelvis fördröjningsytor.

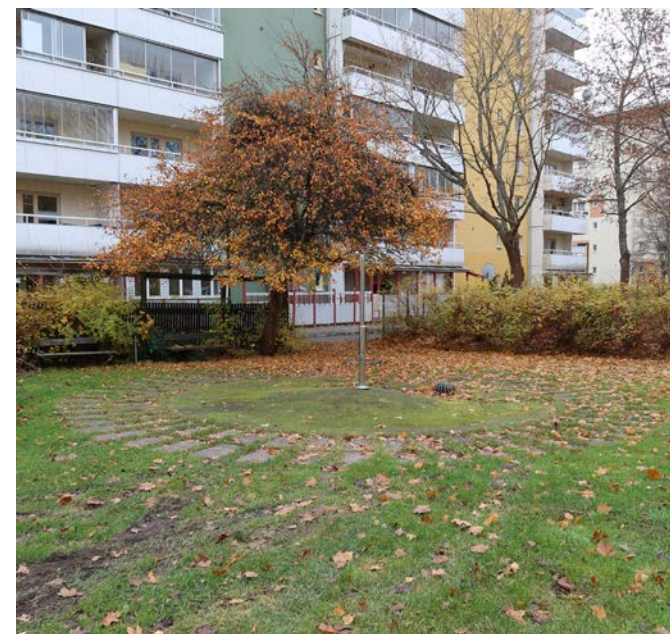
*Intill kvartersrestaurangen är parken mycket sliten. Denna del har en mer privat karaktär och det är inte tydligt att den tillhör parken.*

- Förtydligande av parkens gränser och entréer.
- Helhetsupprustning av parken som utgår från behoven i grannskapet, vilket kan kartläggas genom medborgardialog.

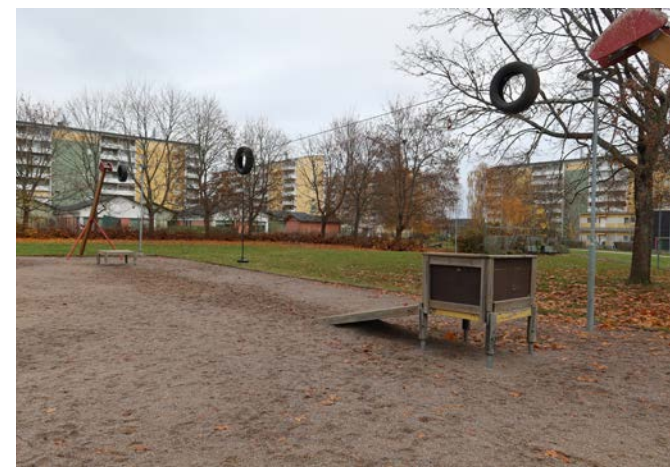
*Sliten lekplatsutrustning i parkens mitt.*

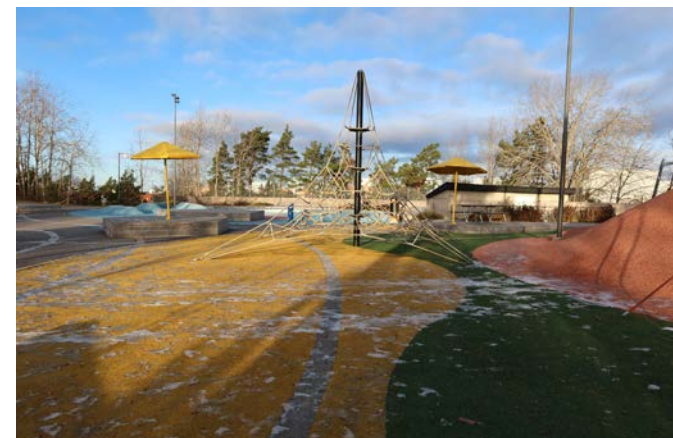
Vy söderut över lekutrustning och plaskdammen.

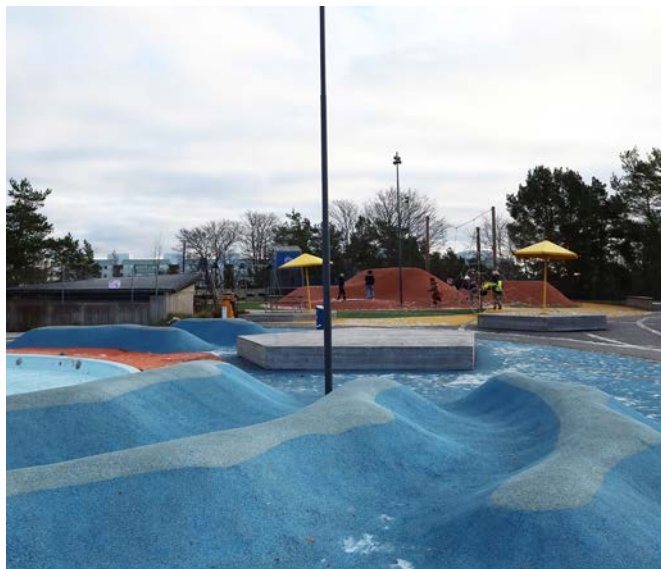
*Leklandskap av gummigranulat. Plaskdamm till vänster i bild.*

- Plantera träd inom lekplatsen för ökad biologisk mångfald och lövskugga.
- Överväg att ersätta vissa hårdgjorda ytor med vegetationsytor för att motverka urban värmeöeffekt.
- Åtgärda erosionsproblematik och slitage på gummigranulatet.
- Möjlighet att utveckla naturpedagogik kring fåglar.
- Utred framtida användning av den avstängda dammen

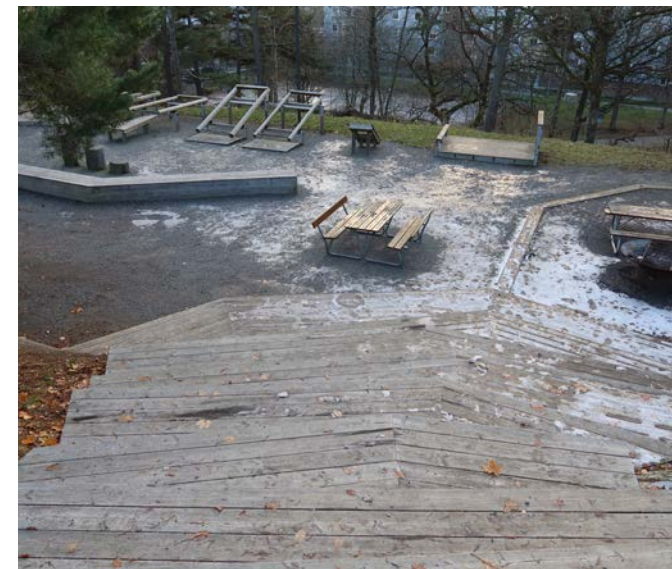
*Vy över soltrappa och utegym. Grillplats till höger i bild.*

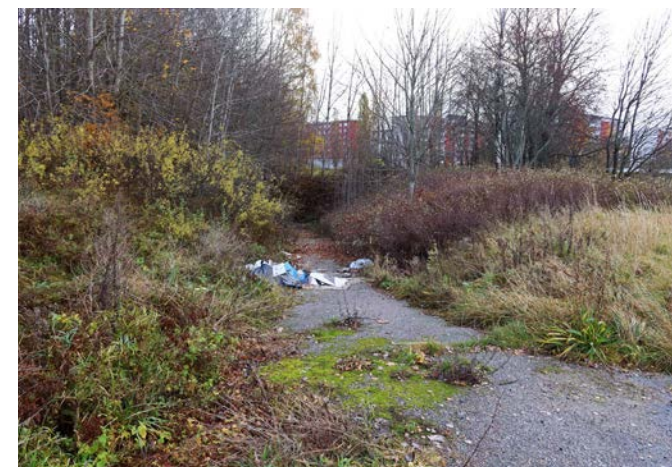
Tomtbergets täta bryn riskerar att upplevas otryggt.

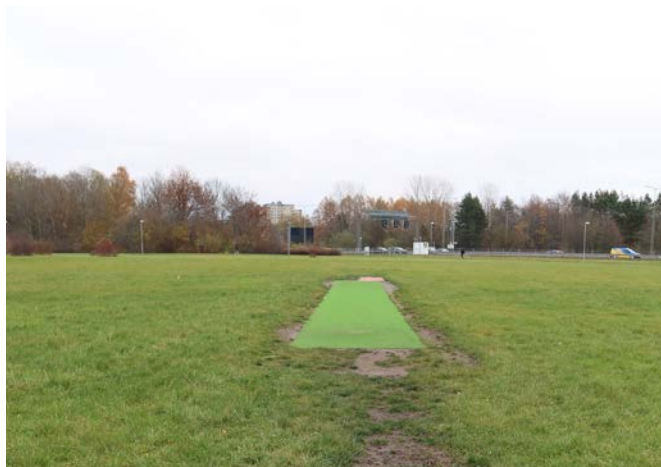
*Olovligen anlagd cricketplan i mitten av gräsytan.*

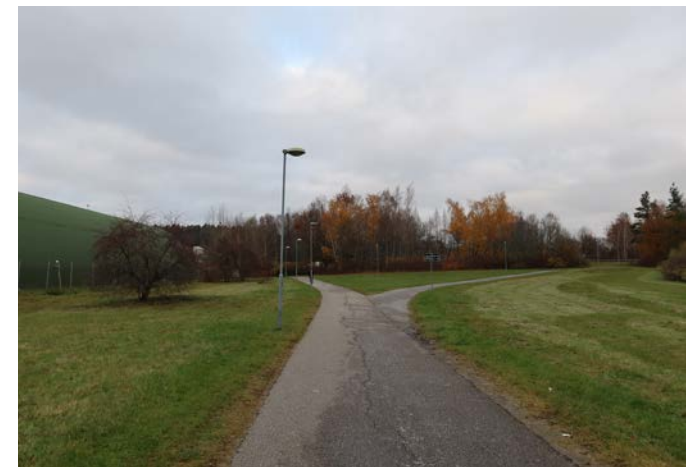
*Stråk med asfaltsbeläggning som är i behov av upprustning.*

- Rusta upp sliten asfaltsbeläggning på gångstråk.
- Åtgärder för att minska buller och det visuella intrycket av Södertäljevägen, exempelvis modellerad mark med förlängd naturlig plantering.
- Mer välkomnande och inbjudande miljö med tydligare funktioner, som bör utvecklas i dialog med områdets användare.
- Förtydliga gränsen mot skolgården med tillägg av vegetation.
- Fördröjningsytor för skyfall.

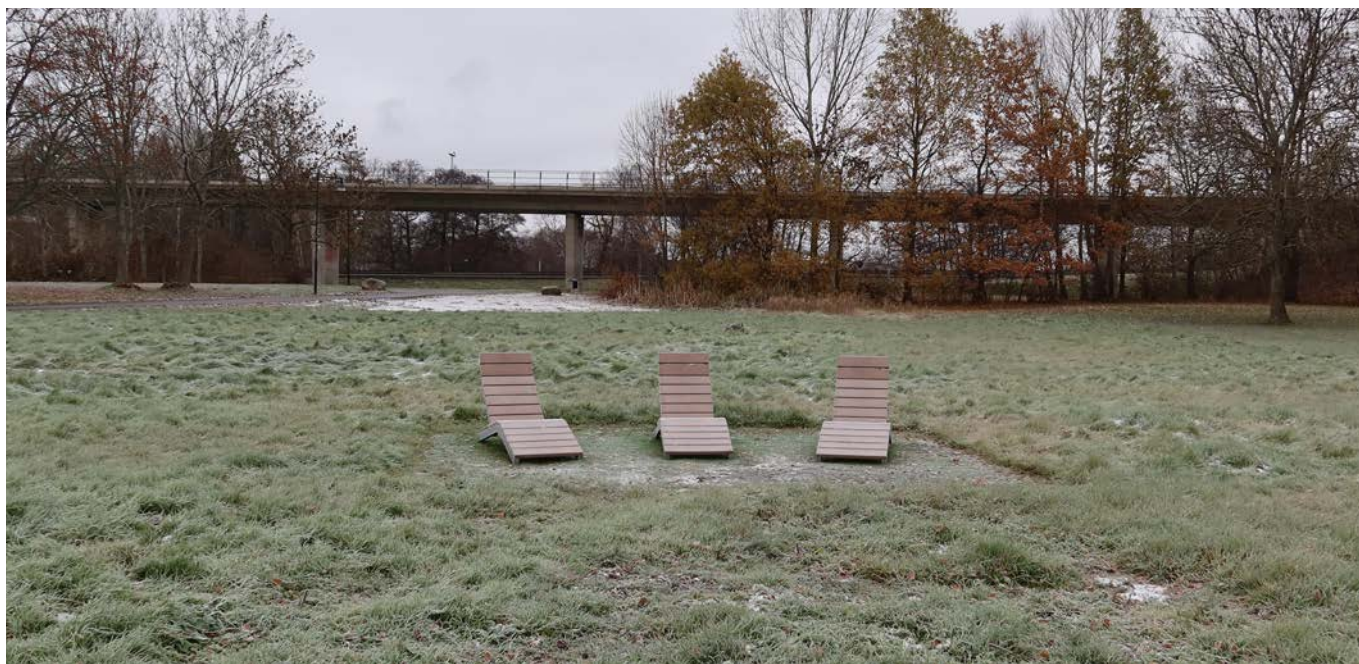
*Solstolar står på en konstgräsyta i det höga gräset.*

- Dra om parkstråket kring näset så det leds genom parkrummet i stället för att passera under tågspåret.
- Placera sittplatser där bullernivåerna är låga.
- Tillgängliggör grillplatser och solstolar genom lättframkomliga parkvägar.
- Nyplantering av ädellöv kan stärka ekologiska spridningssamband i närområdet.
- Lämpliga delar av gräsytan kan omvandlas till äng för ökad biologisk mångfald.
- Beakta befintliga avrinningsstråk vid framtida utveckling av parken.
- Ersätt konstgräsytan under solstolarna med genomsläppligt markmaterial utan mikroplaster.

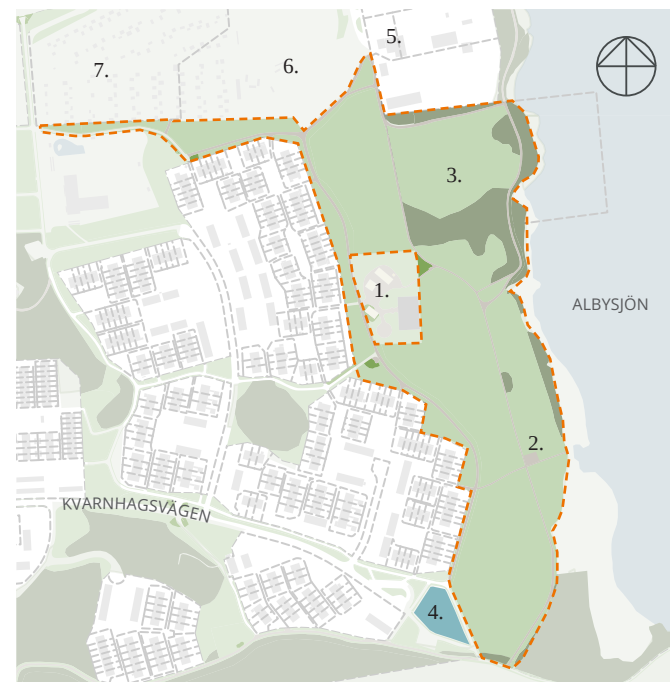
**Klimat och ekologi:** Alby ängspark har goda förutsättningar för en ökad biologisk mångfald med äng, vattenväxter, buskage och träd, med rika habitat för fåglar, insekter och groddjur. Marken är generell fuktig och har stora potential att ta hand om och rena dagvatten. Föryngring av träd kan behövas för succession samt för att öka artrikedomen, som gärna får

Skala 1:6000 (A4) 1. Lekplats och tennisplan 2. Grillplats  
3. Isolerad parkdel 4. Hundrastgård 5. Hangaren 6. Baseballplan  
7. Kolonilotter

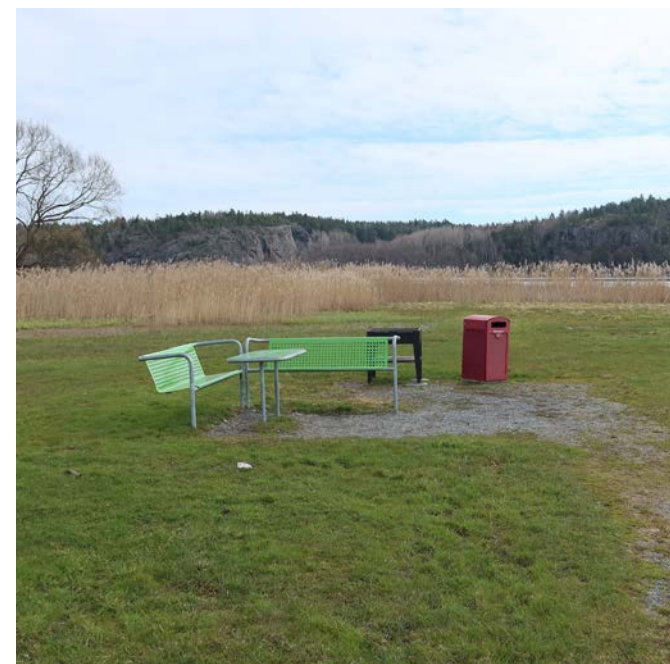
*Grillplats i behov av upprustning.*

- Utveckla den södra grillplatsen med fler sittplatser och en tydligare inramning av platsen.
- Skyltar om djur och växter i området som kan utgöra ett pedagogiskt underlag.
- Tillskapa groddammar och fuktängar för att stärka områdets biologiska mångfald.
- Delar av ängsyntorna närmast gång- och cykelstråket väster om Alby ängspark kan utgöra gräs för att möjliggöra spontanaktivitet.
- Stärk ädellövssambandet genom att plantera några solitära skogsekar.
- Utforma dagvattendammar med flacka slänter så att säkerhetsbehov av stängsel minskar.
- Utforma dagvattendammar så att de tillför estetiska värden till landskapsparken och att de bidrar till en gynnsam miljö för lokal fauna.
- Tillför en varierad våtmarksvegetation i dammar och diken som gynnar områdets biologiska mångfald.

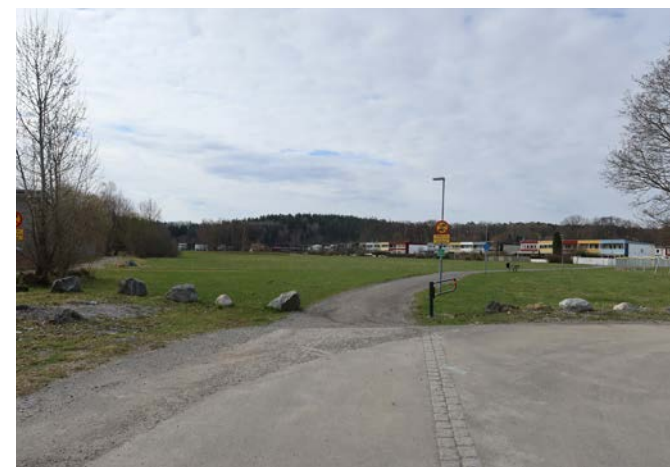
*Entré från norr, kan förstärkas.*

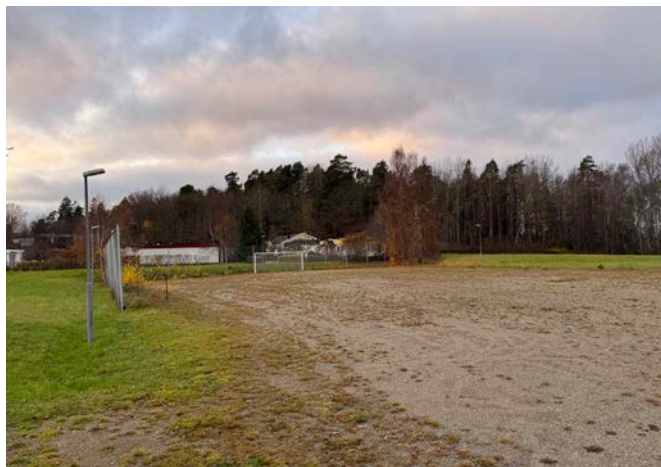
*Sliten, delvis instängslad grusplan intill radhusområdet.*

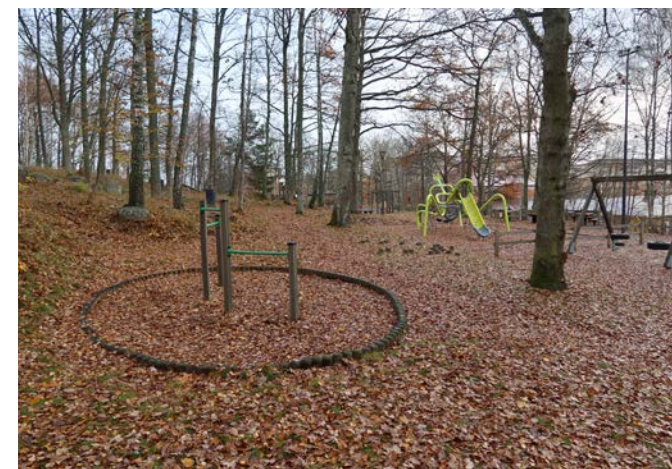
*Lekutrustning har införlivas i slänten.*

- Renodla lekplatsens naturtema.
- Skyltning som tydliggör natur- och kulturhistoriska värden.
- Förtydliga att stengärdsgården inte är en lekyta.
- Plantera nya ekar på lekplatsen.
- Förbättra möjligheten till lövskugga, då parasoll endast ger begränsad skugga.
- Motverka erosionsproblematik genom översyn av avrinningsstråk inom lekplatsen.

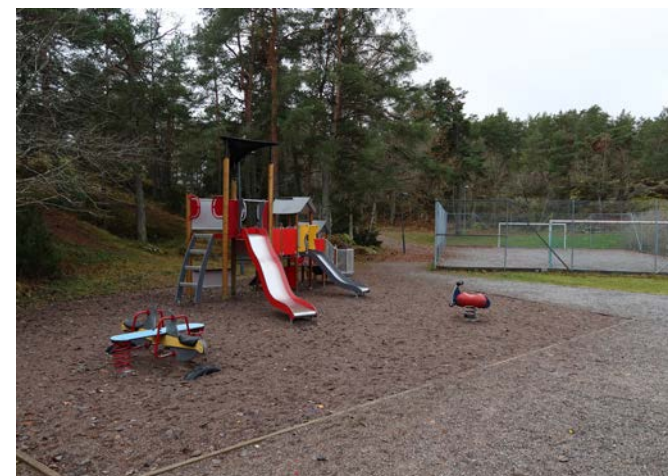
**Användning:** En analys av omgivningen måste genomföras inför upprustningen av lekplatsen för att avgöra vilka funktioner som är lämpliga att erbjuda på denna plats. Hur stort behovet är av grusplanen bör också utredas. I en omgestaltning av platsen finns möjlighet att utveckla något mer äventyrligt på platsen, exempelvis naturlek, klätterlek eller parkour, där aktiviteter integreras i omgivande naturmark. Eftersom detta är den enda allmänna lekplatsen i Eriksberg i dagsläget är platsen viktig att förvalta och förstärka som mötesplats för grannskapet. Idag finns ingen tillgänglighetsanpassad lek eller sittmöjlighet på lekplatsen, vilket bör åtgärdas i en framtida upprustning tillsammans med en förtydligad entré med informationsskylt.

Lekutrustning i sandyta. Grusplan i bakgrunden.

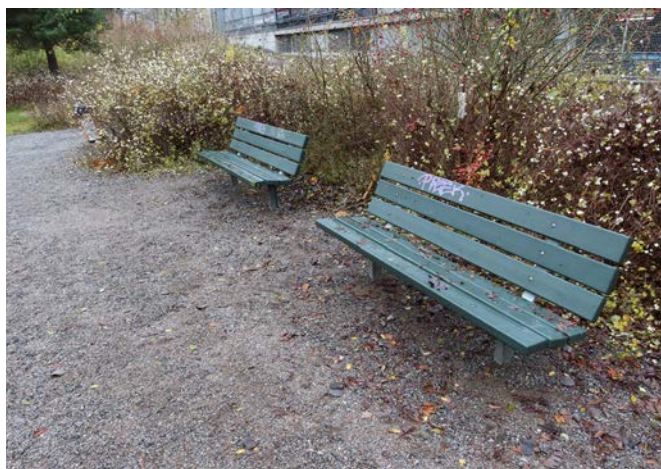
*Slitna parkbänkar intill snöbärsbuskaget.*

- Upprustning av lekplats i samråd med närboende för att utvärdera vilka behov som finns.
- Aktiviteter och lek som passar fler målgrupper.
- Förstärk platsens naturnära läge.
- Förtydligad entré med lekplatsskylt som är väl synlig från intilliggande stråk.
- Sätt upp vägvisande skyltar för att fler ska hitta till lekplatsen.
- Stärk funktioner för lek och möten i grannskapet, då detta är Eriksbergs enda kommunala lekplats.
- Förbättrad tillgänglighetsanpassning.
- Förbättrad dagvatten- och skyfallshantering med hjälp av fördröjningsytor eller andra lösningar för lokalt omhändertagande av dagvatten.

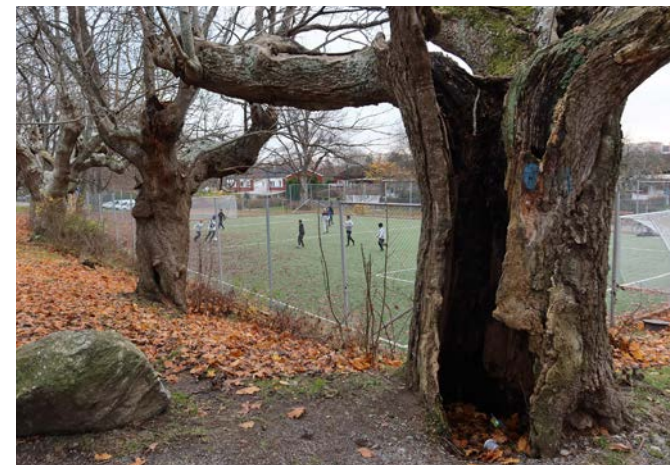
**Klimat och ekologi:** Runt lekplatsen finns en blandning av nya och äldre träd. De nyplanterade fruktträden är del av ett föryngringsarbete som även har ett pedagogiskt inslag i form av artsiktning, som gärna kan utvecklas vidare. Det är mycket viktigt att de gamla träden inom området beskårs regelbundet och korrekt, för att undvika svagheter i trädens kronor. På grund av det sluttande läget på lekplatsen är det viktigt att beakta avrinningsstråk och erosion vid en framtida utveckling. Genom att skapa terrasseringar med plana ytor motverkas erosion och utspridning av löst material.

*Gamla och grova lönnar med håligheter intill fotbollsplanen.*

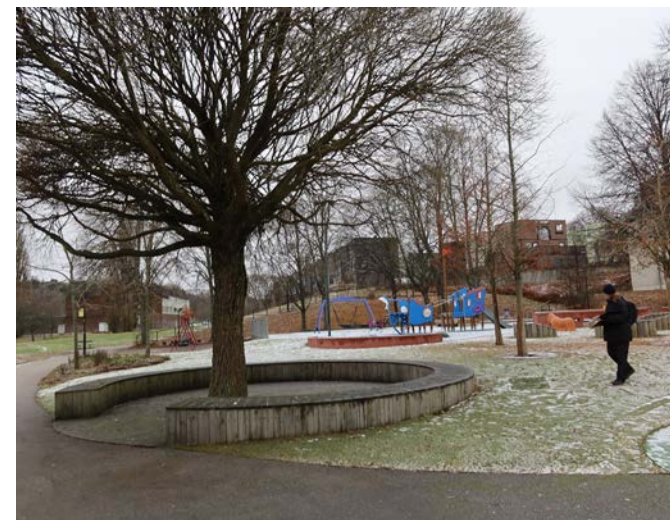
**Klimat och ekologi:** Lekplatsen har en stor variation av markmaterial, bland annat en stor konstgräsyta som inte fyller någon tydlig funktion. Konstgräset kan ersättas med gräsmatta, för att minska mängden mikroplaster i lekplatsen som dessutom riskerar att ledas ut i Albysjön. Trots att lekplatsen främst består av hårdgjorda ytor har platsen en rik och varierad vegetationsstruktur. Mellan lindallén i väster har en balansstig byggts upp av stenar, trästockar och stubbar, vilket bidrar med både lek- och naturvärden. Inom lekplatsen har nya träd planterats, där flera dessvärre har mänskligt vållade barkskador och är i behov av bättre skydd. Alternativt behöver de här träden ersättas. Prydnadsplanteringarna i parkens utkanter innehåller blommande perenner som bidrar till den biologiska mångfalden. Planteringsytorna är delvis utarmade och

Vy över lekplatsen med konstgräsmattan i förgrunden.

- Fittja ängs entréplats kan få en tydligare koppling med lekplatsen.
- Komplettera med en förtydligad lekplatsentré intill Fittjaterassen.
- Åtgärder för de skadade träden inom lekplatsen.
- Ersätt träd vid behov.
- Utvärdera om konstgräsmatta kan ersättas med gräsyta, för att minska förekomsten av mikroplatser som riskerar att släppas ut i Albysjön.
- Minska andelen gummiasfaltsytor då lekplatsen ingår i en värmeö enligt Botkyrkas gröstrukturprogram.

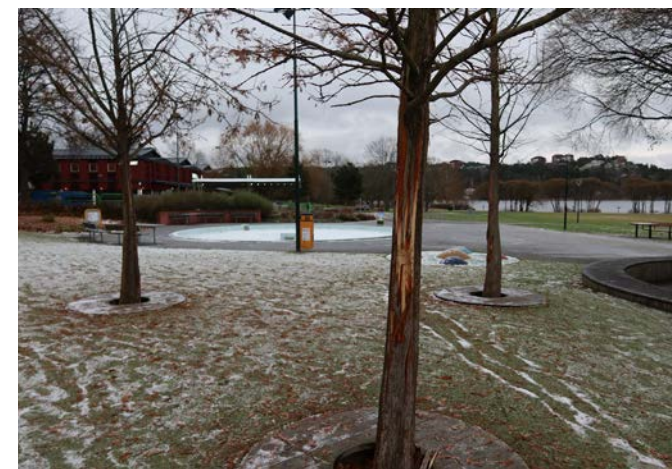
Nya träd inom lekplatsen med barkskador.

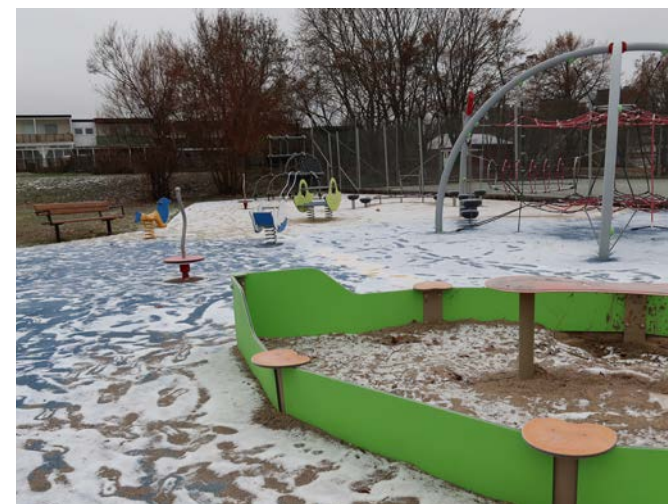
**Klimat och ekologi:** Lekplatsen består av en stor hårdgjord yta där dagvatten leds till gräsyten intill för infiltration. Placeringen av en baksandlåda ovanpå gummigranulatyten medför utspill av sand, vilket påverkar gummigranulatets livslängd negativt och kan leda till att fallskyddet blir mindre säkert. Genom att förstärka vegetationen inom och intill lekplatsen kan mikroklimatet förbättras genom större möjligheter till skugga. Det kan även erbjuda en mer varierad lekupplevelse och bidra till ökad biologisk mångfald. Till exempel kan fler trädgrupper planteras söder om lekplatsen, som kompletterar de befintliga dungarna. Intill fotbollsplanen finns idag en planteringsyta som är utarmad och ger ett slitet intryck. Denna yta bör antingen rustas upp eller omvandlas till gräsyta.

Baksandlåda med hög sarg placerad på gummigranulatyten.

- En genomtänkt gestaltning av lekplatsen med tydligt formspråk.
- Större variation i markmaterial.
- Knyt an till det formspråk som finns på grillplatsen.
- En rikare utformning av lekmiljön som erbjuder fler lekvärden.
- Flytta på baksandlådan från gummigranulatyten.
- Fler trädgångar som kan ge skugga över lekplatsen.
- En varierad vegetationsstruktur för ökad biologisk mångfald.
- Upprustning av buskytan intill bollplanen.

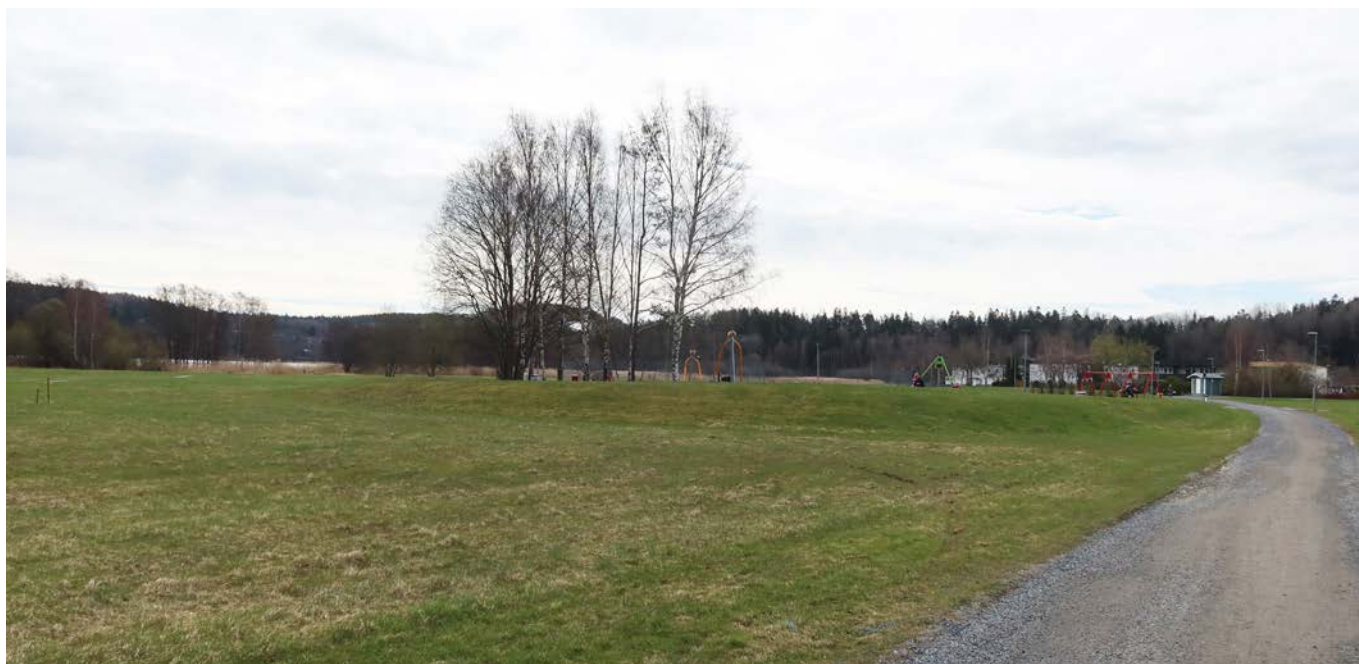
Vy mot lekplatsen från stråket som passerar förbi lekplatsen. Lekplatsen skymms delvis av en uppbyggd vall.

- Omgestaltning av lekplatsen efter ett passande tema med utgångspunkt i platsen, ex vatten, fågelliv och utkikstorn.
- En rikare mångfald i markmaterial.
- Plantera perenna gräs och vassplanteringar inom lekplatsen, som förstärker rumslighet och erbjuder lä.
- Tydligare entrépunkter till både lekplatsen och tennisplanen.
- Utveckla lekplatsen med ett rikare utbud av lekvärden. Tänk på disposition av utrustning, med lekredskap för olika åldrar och skapa möblering med samlingsplats för barngrupper.
- Komplettera med tillgänglighetsanpassad lekutrustning.
- Plantera träd som kan ge skugga över lekytorna.

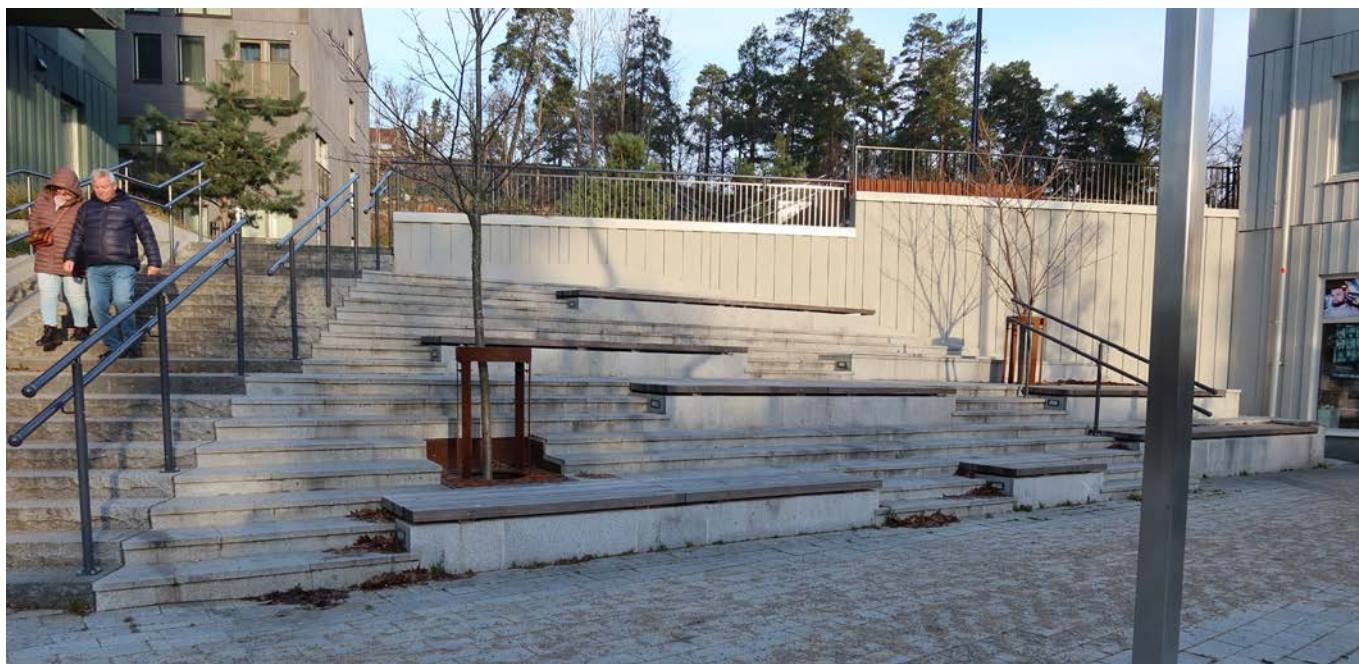
Södervänd soltrappa med sittplatser, nyplanterade ekar och infälld belysning.

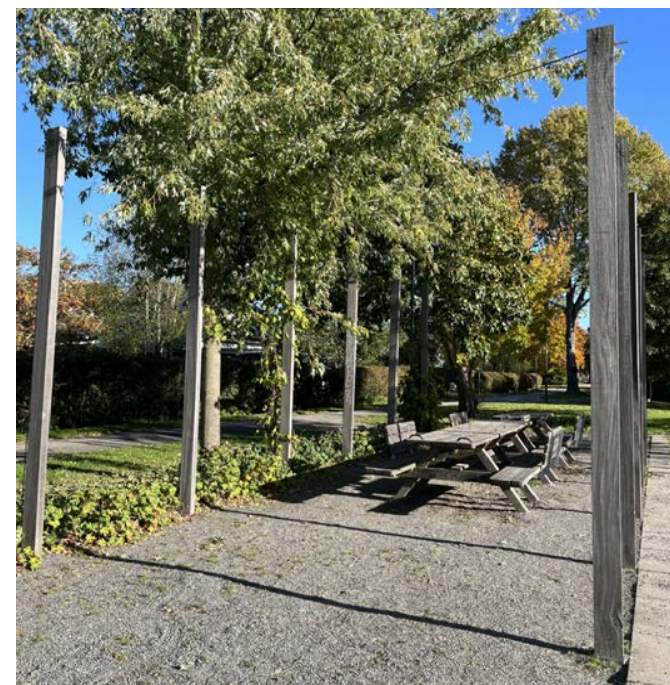
Pergolastruktur med linspant tak för klätterväxter.
