# **BOTKYRKAS PARKPROGRAM**

## **Del 2**

**Beskrivning plats för plats av  
parker och gröna stadsrum**

**BOTKYRKA  
KOMMUN**

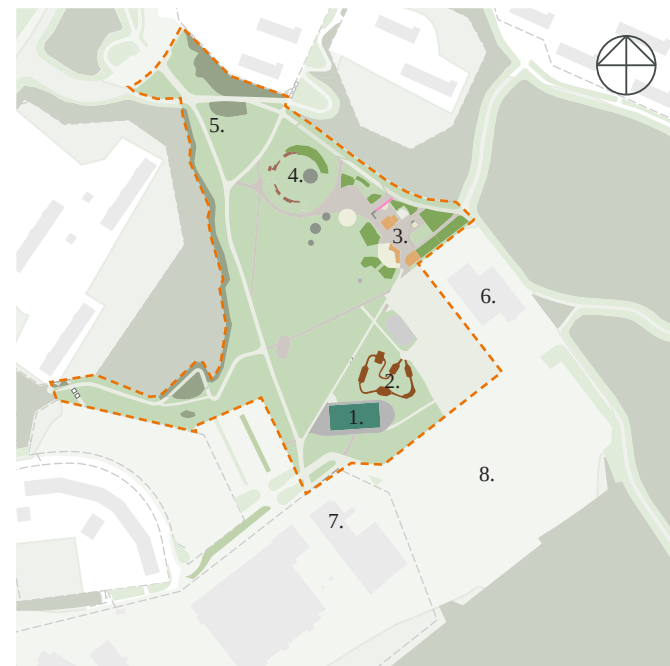
Skala 1:6000 (A4) 1. Multisportplan 2. Hinderbana 3. Lekplats 4. Scen 5. Konstverk 6. Badhus 7. Idrottsplan 8. Idrottsplats som förvaltas av Kultur- och fritidsförvaltningen (KOF)

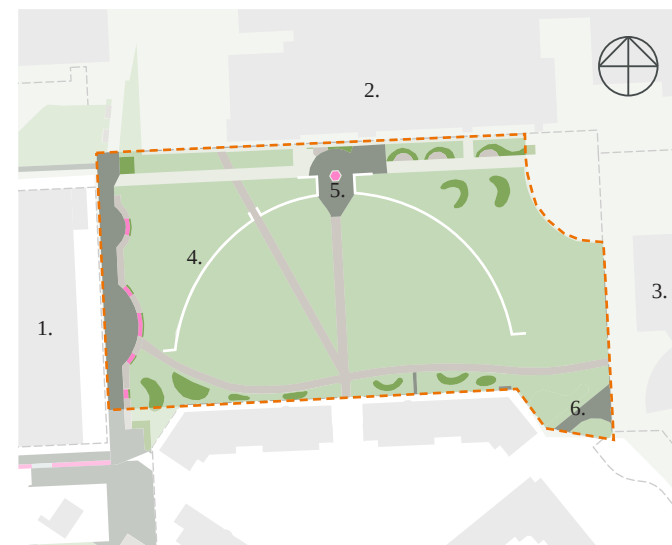
Skala 1:6000 (A4) 1. Kommunhuset 2. Kulturskola, Tumbascenen och fritidsgård (Southside) 3. Yrkehögskola 4. Bågformad granitmur 5. Entréyta 6. Konstverk

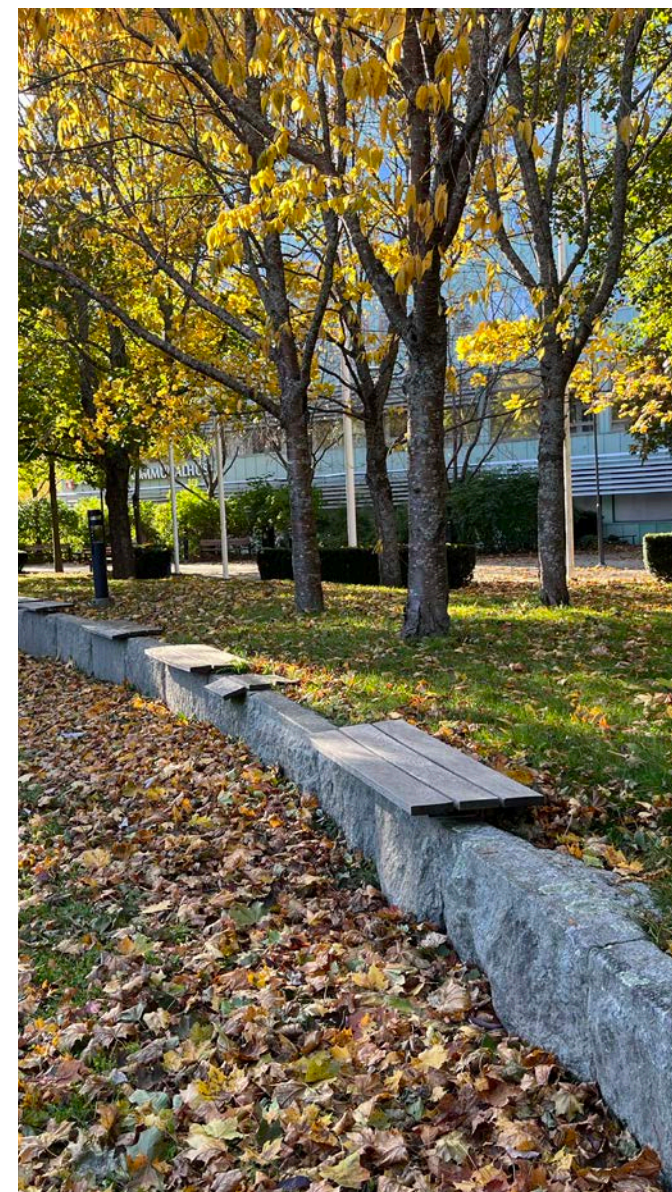
Integrerade sittplatser på den bågformade muren.

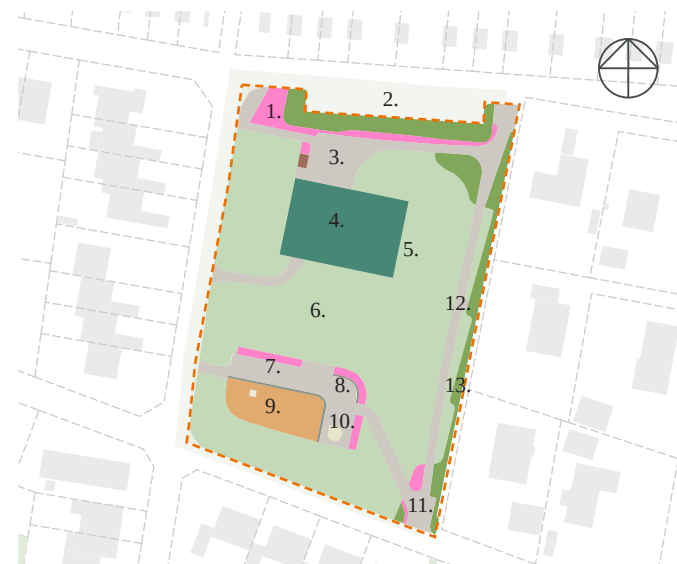
Skala 1:2000 (A4) 1. Perennplantering 2. Parkering 3. Utegym 4. Konstgräsplan 5. Basketplan 6. Öppen gräsmatta 7. Pergola 8. Bänkbord och grill 9. Parkourlek 10. Lekhus med sandlåda 11. Entré med cykeställ och perennplantering 12. Grusad gång med parksoffor 13. Busk- och perennplantering

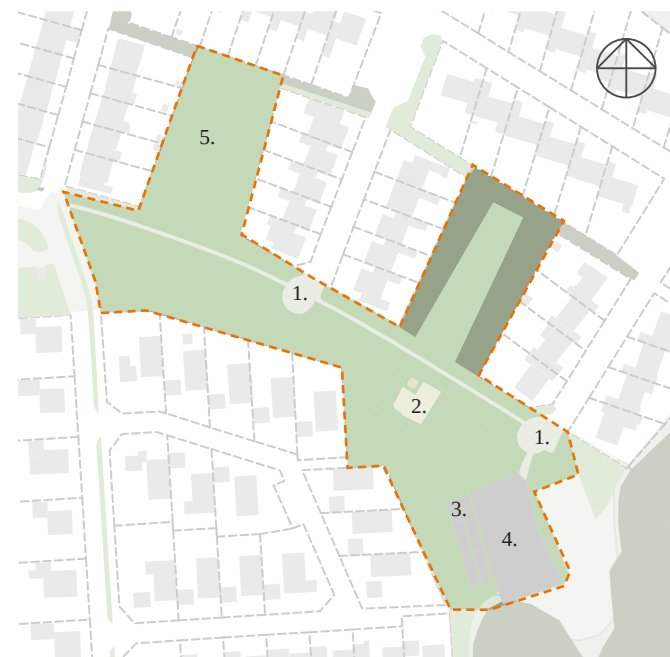
Skala 1:3000 (A4) 1. Vändplan 2. Lekplats 3. Boulebanor 4. Grusplan och tennisplan 5. Naturmarksvegetation

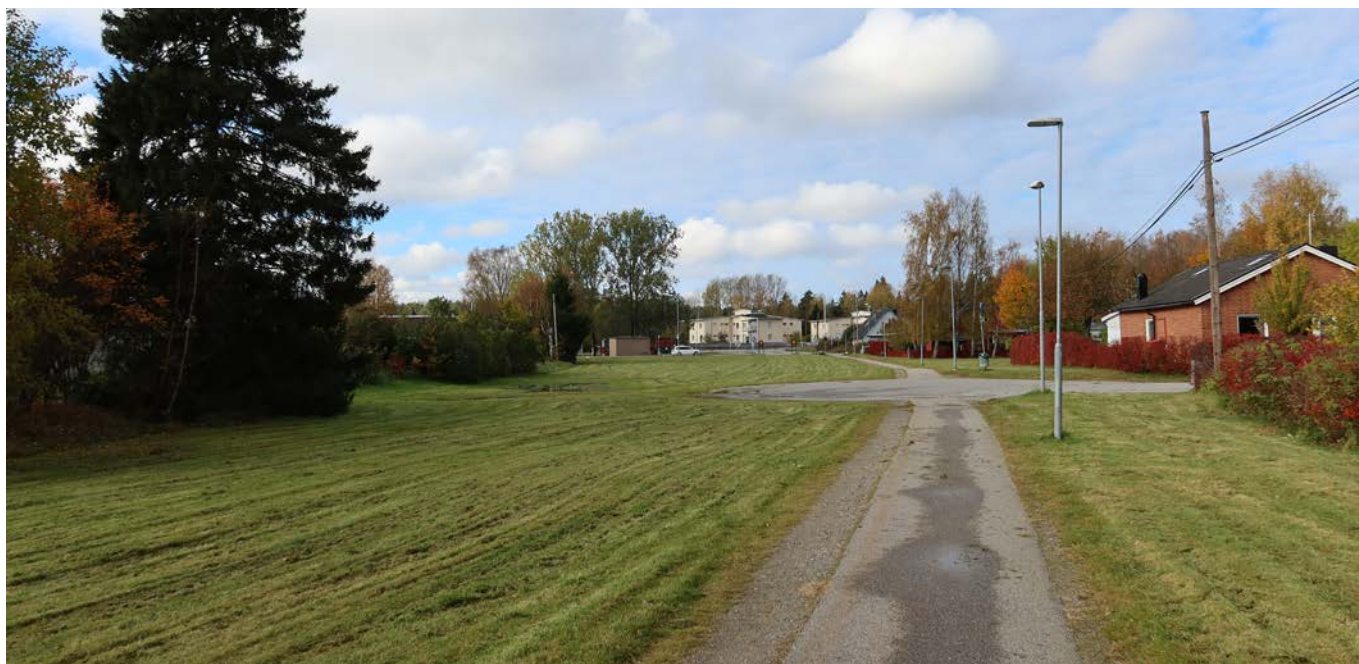
*Vy mot parkens västra entré. Intill det smala stråket är gräset bortslitet.*

- Tillägg av skyltning vid parkens entréer för att göra parken lättare att hitta till.
- Bredda gång- och cykelvägen genom parken.
- Anlägg en anslutande gångväg till lekplatsen.
- Utveckla parkens vegetationsbestånd med rumsskapande buskar och träd som ger skugga över parkens delar.
- Tillgänglighetsanpassning av lekplatsen.
- Utveckla naturlek i naturmarksvegetationen i parkens norra del.
- Skapa en samlingsplats för grannskapet.
- Omvandla soliga gräsytor till äng.
- Förbättra dagvattenhanteringen inom parken genom exempelvis fuktängar eller svackdiken.

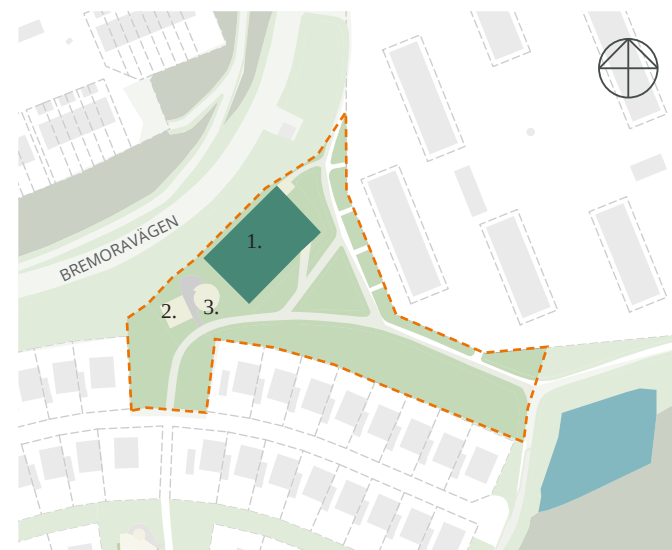
Skala 1:3000 (A4) 1. Konstgräsplan 2. Lekplats 3. Parkourlek

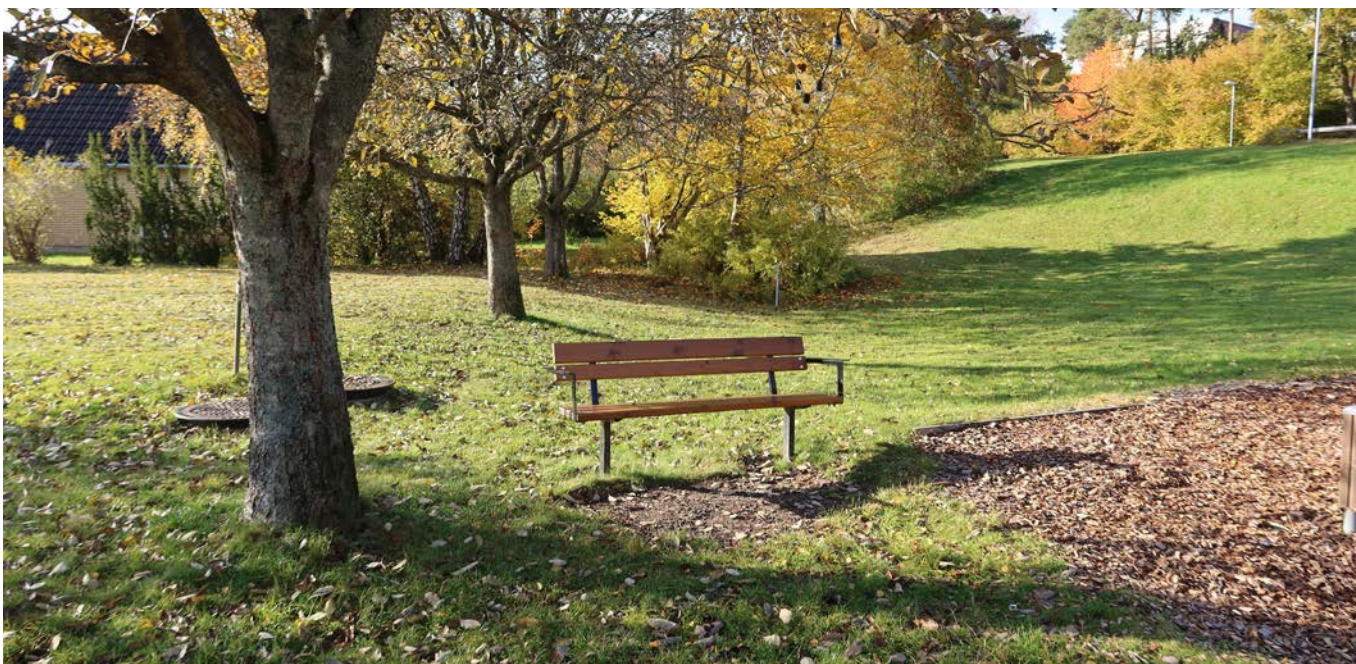
*Sittplats intill lekplatsen. I bakgrunden ses svackan som har förmåga att omhänderta och fördröja dagvatten vid skyfall.*

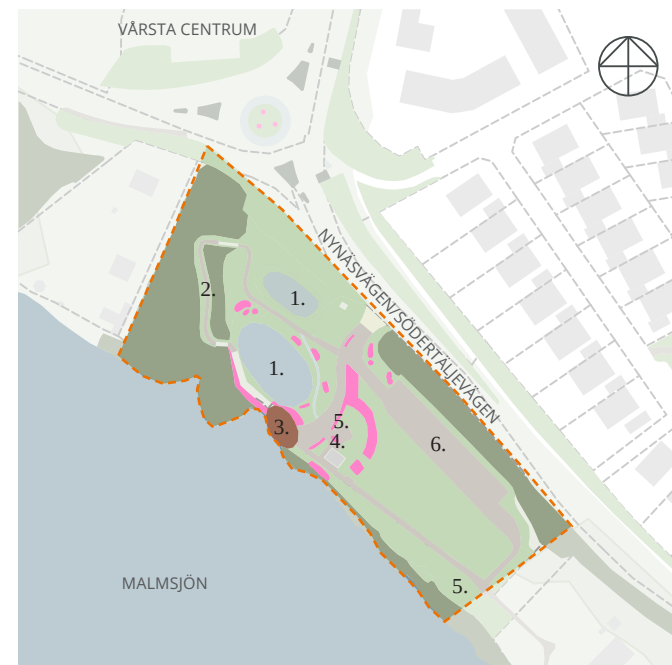
Skala 1:2500 (A4) 1. Dagvattendammar 2. Gångslinga med broar 3. Brygga 4. Växthus, finplantering, konst 5. Grillplats 6. Parkering

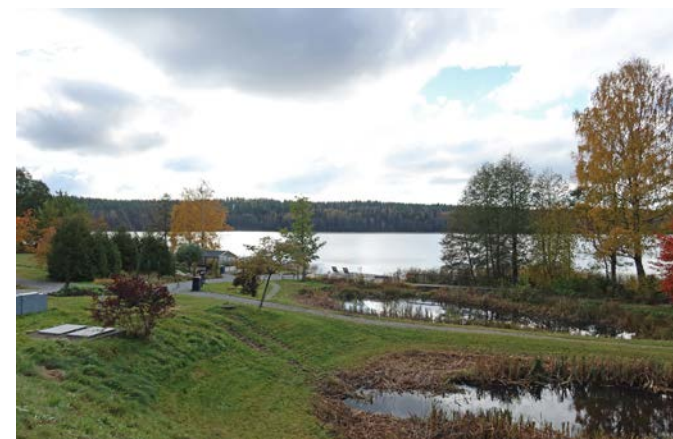
Vy över dagvattendammarna och Malmsjön.

Parkens huvudsakliga funktion är att samla och rena dagvatten innan det släpps ut i Malmsjön. Intill dammarna skulle naturpedagogiska skyltar kunna placeras, för att informera om dammarnas funktion och berätta för besökaren hur reningsprocessen fungerar.

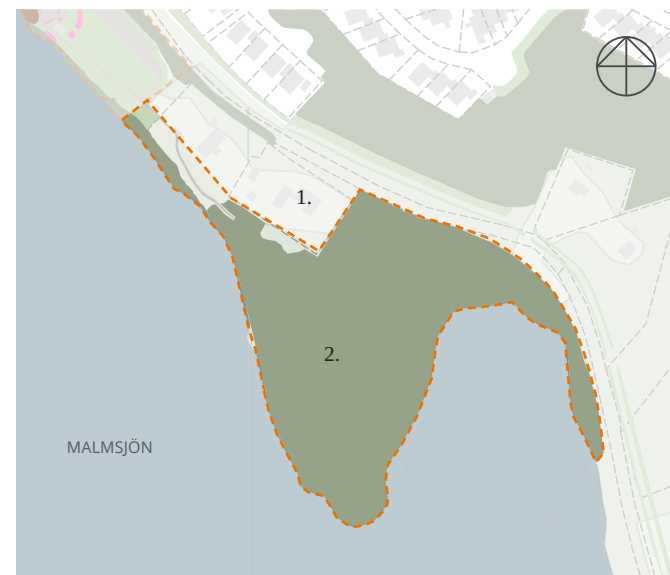
Skala 1:4500 (A4) 1. Vårstavi 2. Promenadpark

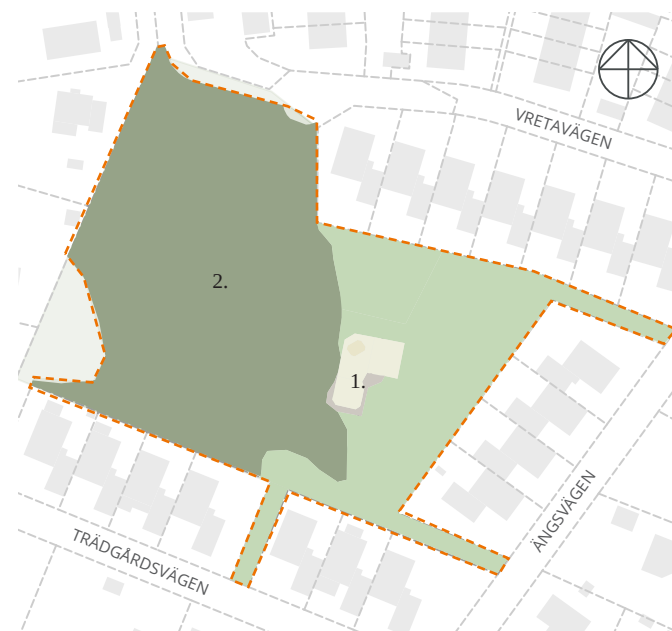
Skala 1:2000 (A4) 1. Lekplatsutrustning i strid sand 2. Höjd med naturmarksvegetation

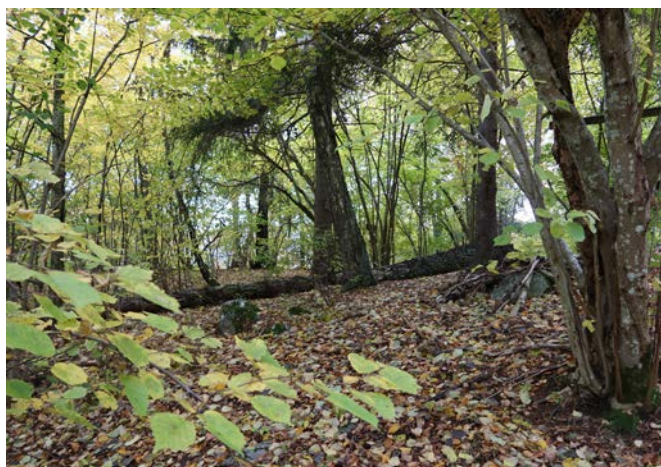
*Svårframkomlig naturmark med spår av kojbygge.*

- Tydligare entréer med skyltning.
- Anlägg en lättframkomlig parkväg som leder till lekplatsen.
- Utröd vilka önskemål och behov som finns hos lekplatsens användare inför upprustning.
- Naturtema i lekutrustning som eventuellt kan integreras i naturmarksbrynet intill.
- Tillgänglighetsanpassning av sittplatser genom tillägg av armstöd och lättframkomliga markmaterial.
- Plantera nya träd som ger skugga över lekplatsen.

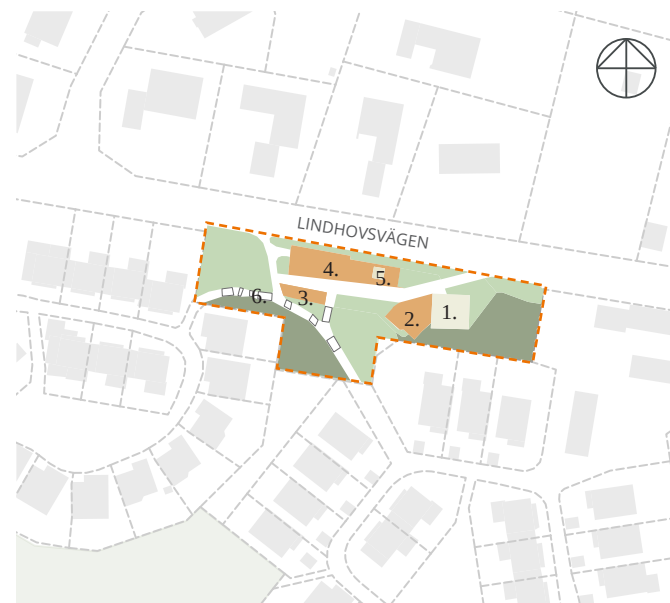
Skala 1:2000 (A4) 1. Gungställning 2. Klätternät 3. Hängmatta 4. Hinderbana 5. Baksandlåda 6. Trappor

**Användning:** Lekplatsens lekutrustning är främst riktad mot större barn, vilket är en viktig kvalitet för grannskapet då Vretarnas två andra lekplatser Laken och Laxen endast innehåller småbarnslek. Lekplatsen innehåller tillgänglighetsanpassade lekredskap, men ett helhetstänk för tillgänglighet saknas. Materialskiljande sarger kring gummigranulatet skapar kanter som är svåra att ta sig över med rullstol. På den blå granulatytan finns blå balanskuber, vilket ger otydliga kontraster i ljushet mot omgivande ytor och därför kan utgöra snubbelrisk. Vid framtida upprustning finns möjlighet till att utveckla gestaltningen av lekplatsen med ett tydligare och mer sammanhållet formspråk.

**Klimat och ekologi:** Kring lekplatsen är vegetationen varierad med stora björkar, gullregn och plommonträd. Här finns även buskytor med vinbär och spirea. Mellan lekplatsens hårdgjorda ytor finns små överblivna gräsytor, som lätt blir slitna och därför försvårar underhållet av lekplatsen. Där det är lämpligt kan exempelvis robusta, låga buskar planteras för att rationalisera skötseln. Planteringarna kan med fördel innehålla flera arter av blommande buskar för att gynna den biologiska mångfalden. Dagvatten infiltreras lokalt i vegetationsytorna intill lekplatsen.

- En ökad variation i lekmiljön med olika slags fallskyddsytor och vegetation.
- Ett helhetsperspektiv i tillgänglighetsanpassning med ett sammanhållet formspråk för att ge ökad tydlighet i gestaltningen.
- Undvik lekelement med otydliga kontraster i ljushet mot omgivande ytor.
- Mer vegetation inuti lekplatsytan.
- Ersätt slitna gräsytor med exempelvis låga buskplanteringar av blommande arter.

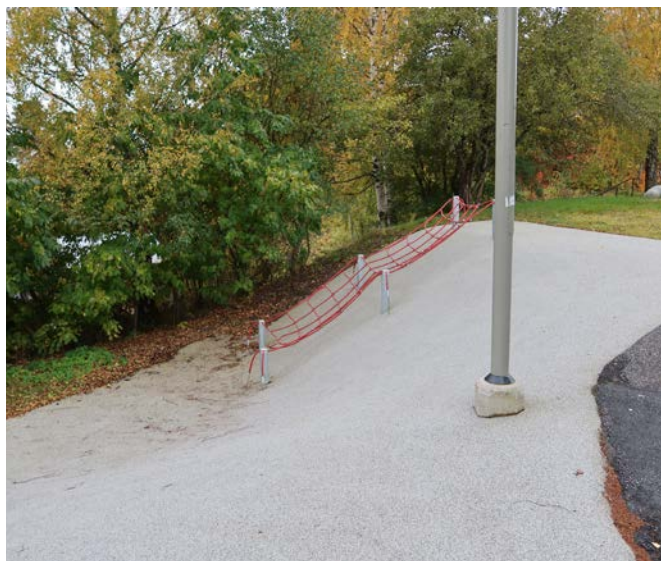
Klätternät på en brant sluttande yta av gummigranulat.

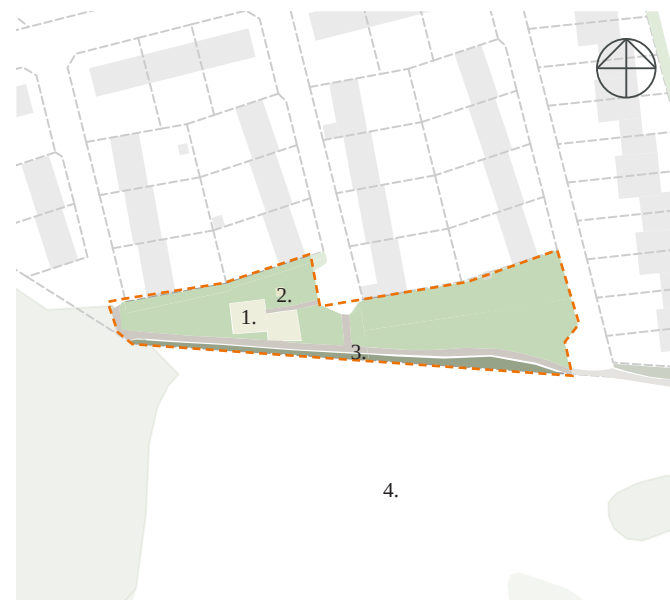
Skala 1:2000 (A4) 1. Lekutrustning i strid sand 2. Baksandlåda 3. Lönnallé 4. Jordbruksmark

**Användning:** Laxen är en liten lekplats som används av närboende och av förskoleklasser i grannskapet. Gångvägen till lekplats är svårframkomlig då den endast delvis är grusad. Den västra delen av lekplatsen ansluter till en lerig stig. Gångvägen är i behov av att förstärkas med ett lättframkomligt ytskikt för att göra det lättare och tydligare att ta sig fram till lekplatsen. Det bör även kompletteras med tillgänglighetsanpassad sittplats, exempelvis en parksoffa med arm- och ryggstöd. Sittplatser bör både finnas med utsikt över jordbrukslandskapet och i riktning mot lekplatsen.

- Flytta lekplatsskylten till en mer lämplig placering som inte skymmer siktlinje över odlingslandskapet.
- Upprustning av gångväg genom lekplatsen med ett lättframkomligt ytskikt.
- Tillgänglighetsanpassning av sittplatser.
- Sittplatser bör både finnas riktade mot lekplatsen och med utsikt över odlingslandskapet.
- Åtgärder för att stötta försörjande ekosystemtjänster i närområdet, exempelvis genom att omvandla lämpliga gräsytor till äng för ökad biologisk mångfald och gynna pollinatörer.

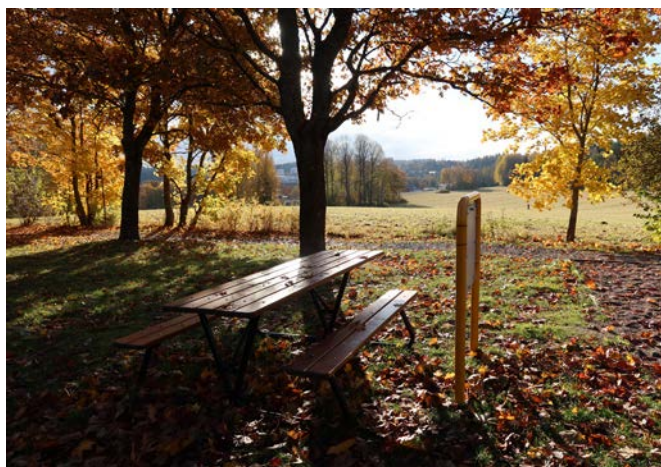
Lekplatsskylt placerad i vägen för siktlinje ut över landskapet.

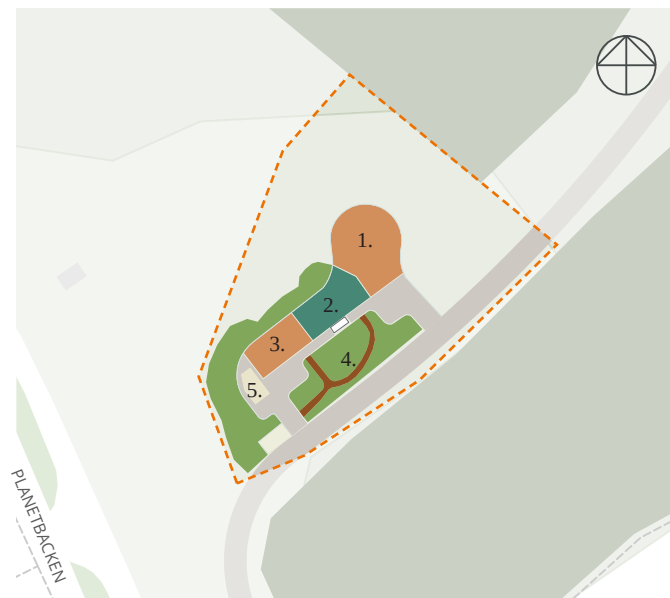
Skala 1:1000 (A4) 1. Klätterställning 2. Rutsch i slänt  
3. Fågelbogunga 4. Buskplantering med smitväg 5. Baksandlåda

**Användning:** Lekplatsen har relativt få lekredskap, men skapar ändå en rik lekmiljö för både vistelse och lek. En smal gångstig av barkflis leder genom den varierade buskvegetationen, vilket uppmuntrar barnen att uppleva vegetationen på nära håll. Lekplatsens läge ger dessutom goda förutsättningar för att leken kan fortsätta ut i den intilliggande naturmarken. Den sluttande terrängen intill kan användas för pulkaåkning vilket är en fin kvalitet att värna. Tillgänglighetsanpassad lekutrustning och sittplatser finns på lekplatsen, men på grund av den sluttande marken och terrasseringen i två nivåer kan det vara svårt att ta sig mellan lekplatsens delar. På den övre terrassen saknas tillgänglighetsanpassade sittmöjligheter, vilket kan övervägas att kompletteras med. En tänkbar förbättring är att vända lämpliga sittplatser mot söder för bättre solläge.

**Klimat och ekologi:** Lekplatsen har ett varierat växtbestånd med fina årstidsvariationer. Trädskugga saknas över stora delar av lekplatsen, därför bör plantering av större parkträd intill lekytorna för små barn övervägas. Ett intilliggande dike norr om lekplatsen leder dagvatten för infiltrering i den angränsande naturmarken. Höjdsättningen i planteringsytorna behöver ses över, eftersom erosion skapar materialspridning över konstgräsytan och släntplanteringen måste förstärkas med åtgärder för att minska erosionen. Lekplatsen består till stor del av naturmaterial, vilket knyter an till den omgivande naturmarken. I en framtida upprustning kan man överväga att ersätta konstgräsytan med ett slitåligt fallskyddsmaterial som inte innehåller plast, för att minimera risken att mikroplaster sprids med dagvattnet till naturmarken intill.

- Åtgärder för att minska erosion och materialspridning från planteringsytorna.
- Tillgänglighetsanpassad sittplats på den övre terrassen som placeras i solläge.
- Säkerställ framtida skugga över lekytor för små barn ges genom plantering av större trädarter.
- Överväg att i framtiden ersätta konstgräsytan med ett slittåligt fallskyddsmaterial som inte innehåller plast.

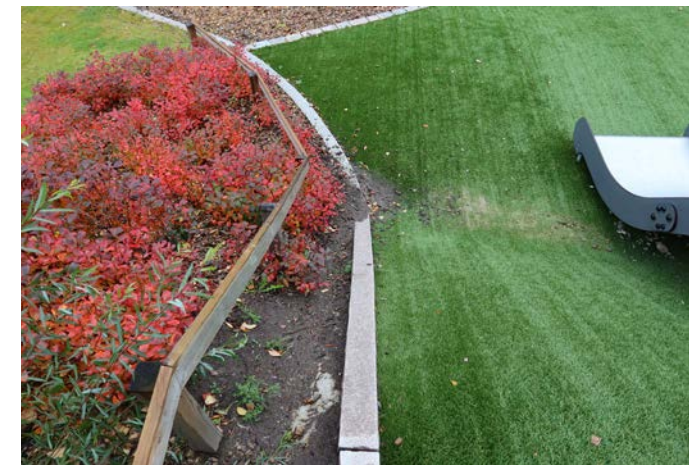
*Erosion med materialspridning från plantering över konstgräsytan.*

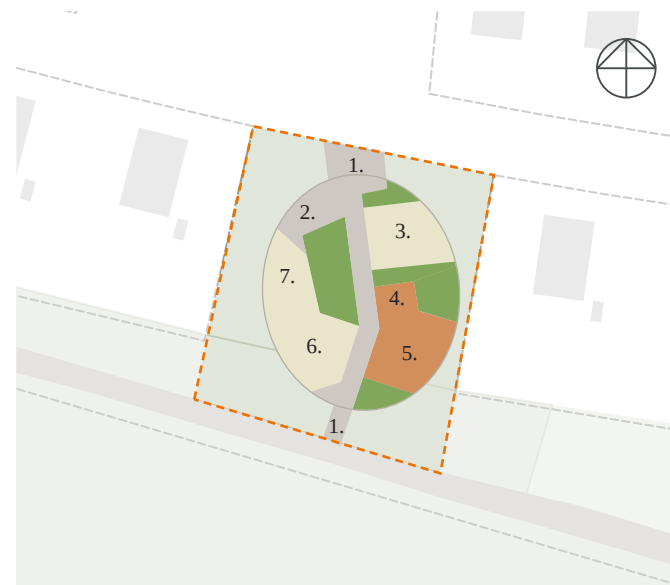
Skala 1:1000 (A4) 1. Entréplatser 2. Samlingsplats 3. Liten klätterställning 4. Studsmatta 5. Gungställning 6. Stor klätterställning med nät och rutschbana 7. Snurrkarusell

Platsen har god överblickbarhet och belysningsmasterna möjliggör användande även under vintertid. De intilliggande småhusen har stor insyn över platsen, något som kommer förändras när vegetationen växer sig större och sluter sig.

**Klimat och ekologi:** Hela platsen har vandrande skugga från de högresta tallarna och innehåller även nyplanterad vegetation. Variationen i arter och vegetationstyp gynnar den biologiska mångfalden och erbjuder årstidsväxlingar. Det är viktigt att säkerställa succession och en åldersvariation i trädbeståndet, framför allt med tanke på de stora tallarna. Dagvatten infiltreras lokalt inom lekplatsens vegetationsytor och det finns ingen karterad skyfallsproblematik på platsen.

- Se över om fler lekredskap kan göras tillgängliga.
- Säkerställ succession genom nyplantering av både tall och andra arter.

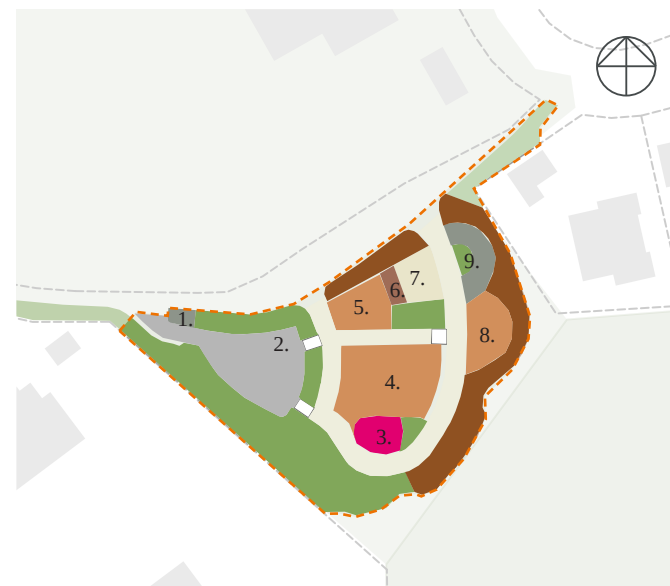
Skala 1:1000 (A4) 1. Cykelparkering 2. Basketkorg 3. Klättertorn 4. Gungställning 5. Fjädergungor 6. Sittgradäng 7. Baksandlåda 8. Liten klätterställning 9. Samlingsplats

**Användning:** Lekplatsen innehåller lekturstning som främst är avsedd för mindre barn, men även flera andra element som erbjuder plats för häng och oprogrammerad lek. Sittgradängerna kan användas som en informell scenyta eller för klätterlek. Kring basketplanen finns utrymme för bollspel. Det är viktigt att lekturstningen på lekplatsen fortsätter att rikta sig mot en bred målgrupp, eftersom många förskolebarn och skolbarn i olika åldrar vistas i området. Lekplatsen är delvis utformad med ett tillgänglighetsperspektiv, bland annat med kontrasterande trappsteg och dubbla handledare. Det enda tillgängliga fallskyddsmaterialet är omgiven av höga träsargar vilket gör det svårt att nå lekredskapen med rullstol. Vid framtida utveckling av lekplatsen bör fler lekredskap tillgänglighetsanpassas.

**Klimat och ekologi:** En stor del av den omgivande naturmarksvegetationen har bevarats och kompletterats med nyplanterade tallar, vilket ger en fin tematisk koppling till den befintliga karaktären. Lekplatsen innehåller generösa busk- och perennplanteringsytor med god artvariation och fina upplevelsevärden, särskilt under de iögonfallande, röda höstfärgerna. För att lekplatsens karaktär ska bevaras är det viktigt att vårda planteringsytorna och kompletteringsplantera luckor vid behov. Planteringsytorna kan eventuellt aktiveras genom att utvecklas med stigar, så att barnen kan komma närmre växtligheten. Materialen i lekplatsen består främst av naturmaterial, såsom trä och granit, som används i gabionmurar och kantstenar. Dagvattnet som samlas på det asfalterade parkstråket omhändertas av linjeavvattnings. Erosion förekommer på planteringsytorna, och det är viktigt att säkerställa att avrinningen inom lekplatsen fungerar för att minska slitage och materialspridning.

- Tillgänglighetsanpassning av lämpliga lekredskap.
- Möjlighet till aktivering av planteringsytorna genom att exempelvis anlägga gångstigar genom ytorna.

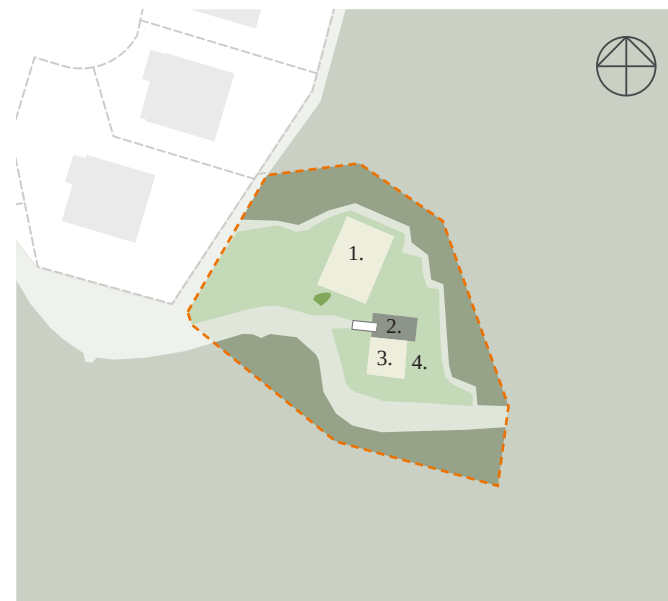
Skala 1:1000 (A4) 1. Gungställning 2. Bänkbord på yta av betongplattor 3. Sandlåda 4. Fjädergungor

Lekplatsen har i en framtida upprustning möjlighet att utvecklas till en plats som tilltalar närboende. Som komplement till den programmerade småbarnsleken bör även mer utmanande lek för äldre barn tillföras. Det naturnära läget och den kuperade terrängen kan renodlas och användas som en styrka i en utveckling av lekplatsen, med naturlek i fokus. Genom att informera om de höga natur- och upplevelsevärden som finns i naturreservatet intill kan besökarens nyfikenhet väckas. Exempelvis kan de sällsynta djur- och växtarterna som förekommer i naturreservatet lyftas fram. Varken gångväg, lekutrustning eller sittplatser är idag tillgänglighetsanpassade, vilket bör åtgärdas i den mån det är möjligt.

**Klimat och ekologi:** Lekplatsen omges av naturmarksvegetation och har ett fint läge intill en mossbeklädd klipphäll där hassel, tall och björk växer. Vegetationen inom lekplatsen kan utformas som en brynzon till Vinterskogen, och även kompletteras med något träd som ger skugga över solutsatta lekytor. På lekplatsen finns för närvarande inga märkbara problem med dagvattenhantering eller avrinningsstråk, trots det sluttande läget. Dagvatten infiltreras i naturmarken och på de klippta gräsytona, vilket även bör ske i framtiden efter upprustning av lekplatsen.

- Synliggör lekplatsen med vägvisande skyltning vid strategiska platser.
- Utveckla ett tema med naturlek och naturpedagogik.
- Tillgänglighetsanpassning av gångvägar, sittmöjligheter samt lämplig lekutrustning.
- Utforma vegetationen inom lekplatsen som en brynzon till Vinterskogen.
- Plantering av träd som ger skugga över solutsatta lektytor.

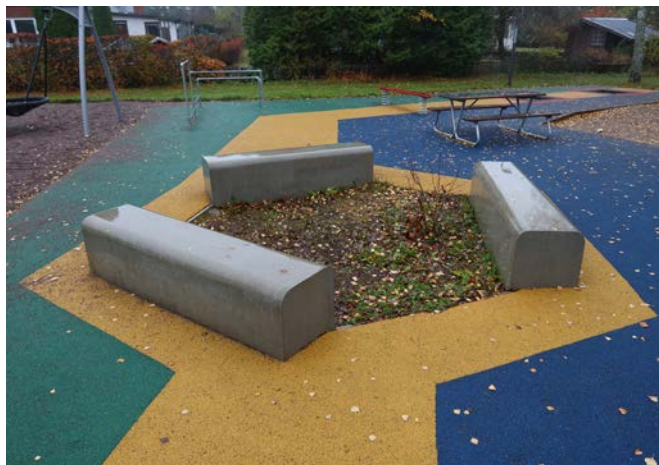
omgivande gummigranulatet uppmuntras spring och rörelse i planteringen. Denna yta bör omgestaltas för att bättre kunna fylla sitt syfte. Asfaltsbeläggningen på det gröna stråket intill lekplatsen är sprucken och behöver rustas upp. Grusplanen intill är övervuxen och ger ett slitet intryck till området. Här kan man överväga att anlägga en ängsyta för att gynna den biologiska mångfalden och skapa upplevelsevärden av blomprakt och årstidsvariationer.

*Utarmad planteringsyta intill sittmurar.*

- Överväg att ställa upp fotbollsmål på gräsytan norr om lekplatsen.
- Omgestalta planteringsytan för att minska spring genom växtligheten.
- Anlägg en ängsyta på den gamla grusplanen.
- Omdisponera och utveckla lekplatsen med mer varierad och innehållsrik lekutrustning som tar hänsyn till rörelseflöden över området.
- Integrera växtlighet inuti och omkring lekplatsen för ökade rumsliga kvaliteter och upplevelsevärden.
- Se över tillgängligheten på lekplatsen.
- Utveckla dagvattenhanteringen inom området med förbättrad infiltration i vegetationsytor.
- Plantera fler träd intill lekplatsen.

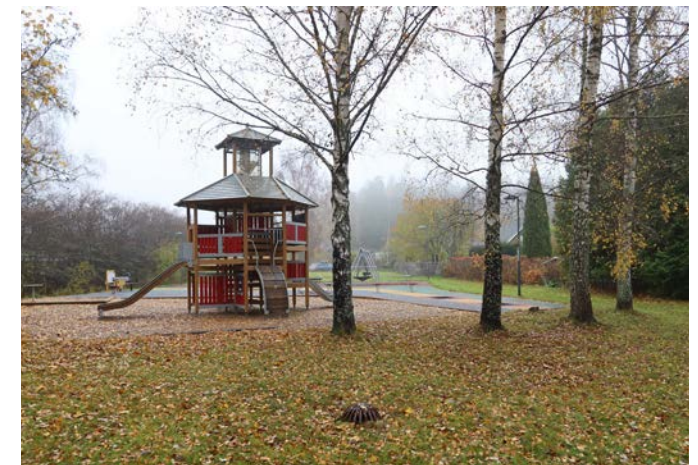
**Klimat och ekologi:** Lekplatsen består av en stor yta gummigranulat, men i övrigt av genomsläppliga markmaterial. Det dagvatten som inte infiltreras i marken vid regn leds till brunnar i gräsmattan. Systemet för dagvattenhantering i parken bör utvecklas, med fokus på att främja infiltration i vegetationsytor i första

*Äldre björkar ramar in lekplatsens norra sida. Brunn i gräsmatta.*

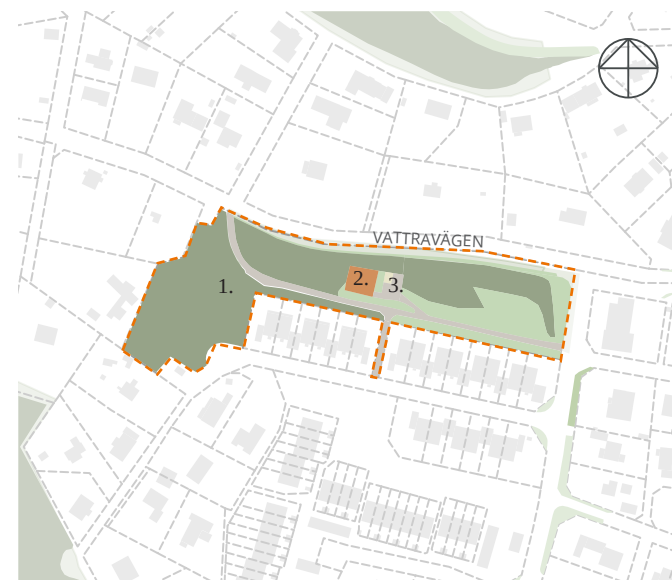
Skala 1:4000 (A4) 1. Cykelcross-bana 2. Hundrastgård 3. Lekplats

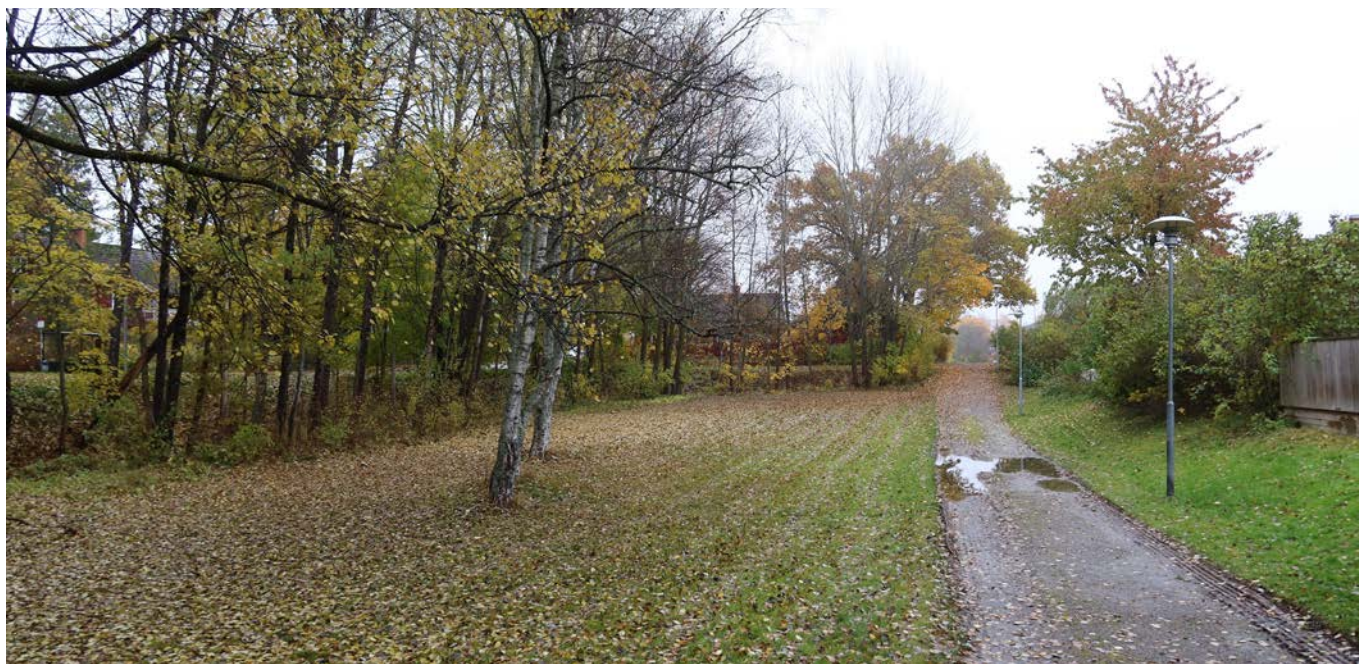
Vy mot gräsytan öster om lekplatsen. Stående vatten på gångvägen.

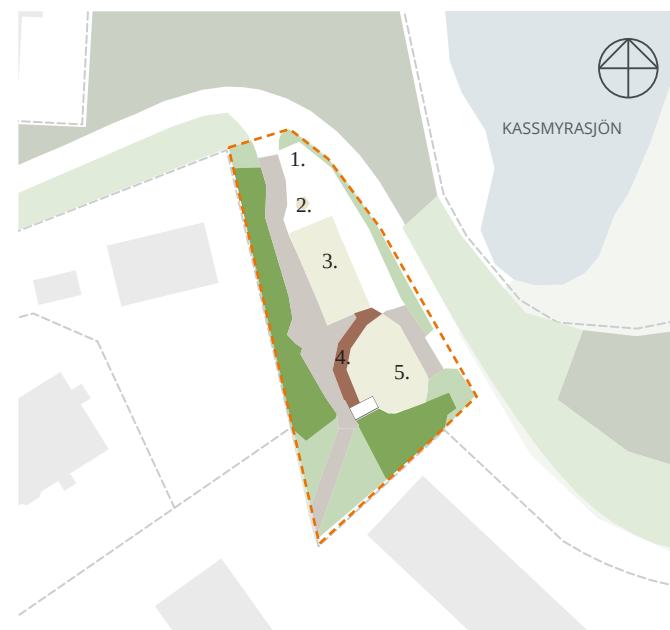
På den övre terrassen finns behov av att omdisponera lekutrustningen, då en fjädergunga idag är placerad innanför insprängningsskyddet runt gungställningen vilket skapar en onödig risk för konflikt. På den nedre nivån står idag en parkbänk med ryggen mot lekplatsen, som borde flyttas så att den antingen riktas mot lekplatsen alternativt till en annan plats så att flöden in till lekplatsen inte blockeras. Vid inventeringstillfälle år 2024 var sittplatserna inom lekplatsen av äldre modell och inte tillgänglighetsanpassade med armstöd, vilket bör åtgärdas. Komplettering med tillgänglighetsanpassad lekutrustning bör även övervägas i framtida upprustning.

Skala 1:1000 (A4) 1. Parksoffor 2. Baksandlåda 3. Gungställning 4. Klättervägg 5. Klätterställning

- Omdisponera lekutrustning och sittplatser så att inte flöden över lekplatsen hamnar i konflikt.
- Tillgänglighetsanpassning av sittplatser.
- Tillägg av lämplig tillgänglighetsanpassad lekutrustning.
- Dagvattenhanteringen inom lekplatsen måste utvecklas genom omledning av avrinningsstråk och förstärkning av infiltrationsytor.
- Upprustning av markmaterial och utrustning.

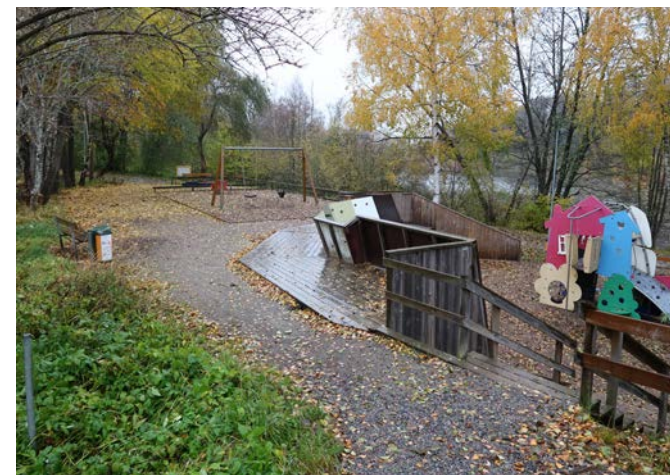
Vy över lekplatsen från den övre nivån.

kan utvecklas genom att anlägga fördröjnings- och infiltrationsytor för lokalt omhändertagande av dagvatten i vegetationsytor innan dagvatten leds till brunn. Markmaterial och utrustning inom lekplatsen är i slitet skick och i behov av upprustning. Den omfattande problematiken med erosion av markmaterial måste åtgärdas vid en kommande upprustning. Höjdsättningen av avrinningsstråk måste då anpassas så att dagvatten leds bort från lekplatsen utan att ge upphov till erosion.

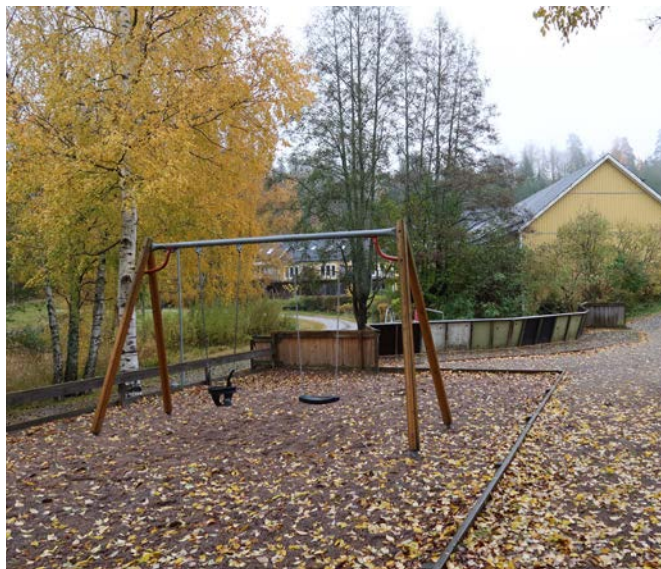
Gungställningen på lekplatsens övre nivå.

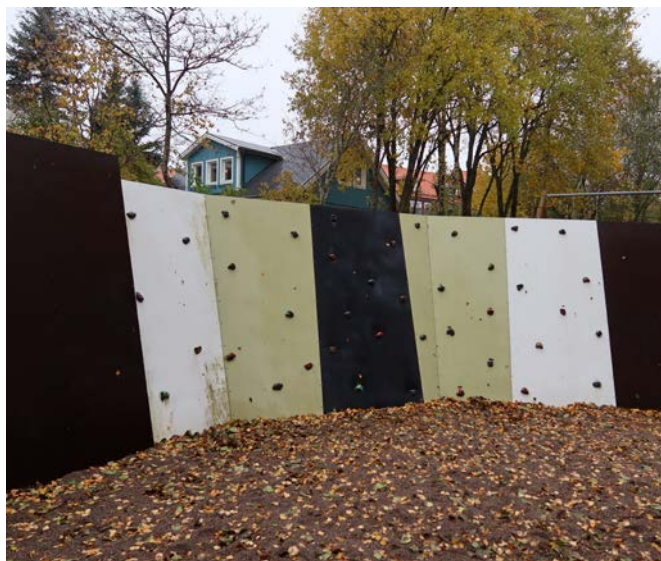
gett upphov till erosion. Vid framtida upprustning av lekplatsen bör den platsbyggda klätterväggen bevaras och rustas upp, alternativt kan något annat lekelement anläggas som drar nytta av det terrasserade läget och som erbjuder likvärdiga lekvärden för utmanande och spännande lek.

Klätterväggen.

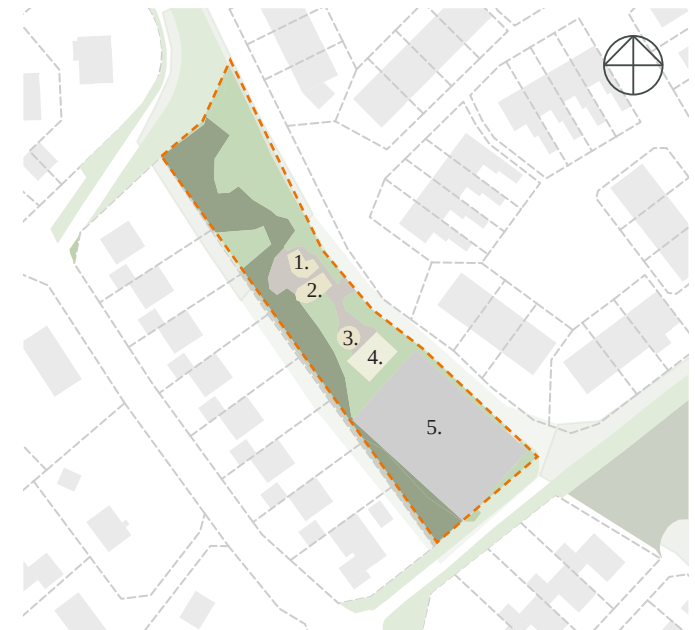
Skala 1:2000 (A4) 1. Baksandlåda 2. Fjädergungor 3. Snurrkarusell 4. Gungställning 5. Bollplan

- Förstärk rumsliga kvaliteter inom lekplatsen genom att exempelvis plantera buskar och träd.
- Skapa utrymme för både lugnare och mer fartfyllda lekar.
- Komplettera lekplatsen med lekutrustning riktade mot fler målgrupper.
- Större variation i markmaterial, med komplettering av fallskyddsmaterial som delvis är tillgänglighetsanpassat.
- Tillgänglighetsanpassning av sittmöjligheter och av lämplig lekutrustning.
- Gallring av bryn och kvarlämnande av löst material, för att uppmuntra till naturlek intill lekplatsen.
- Föryngring av trädbeståndet genom nyplantering av träd.
- Vid behov kan fler åtgärder för fördröjning av dagvatten utföras på ytan norr om lekplatsen.

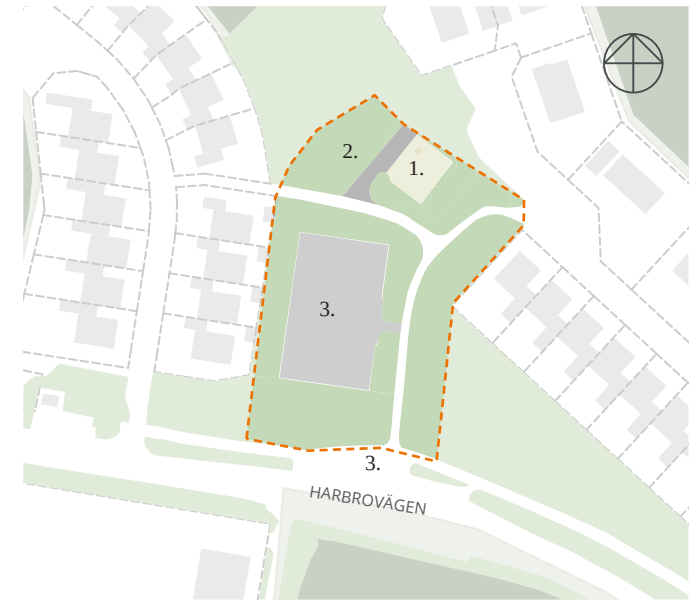
Skala 1:2000 (A4) 1. Sandyta med lekutrustning 2. Bänkbord 3. Grusplan 4. Busshållplats

- Bredda och rusta upp asfaltsbeläggningen på parkstråket intill lekplatsen.
- Utveckla lekplatsens innehåll efter grannskapets behov och med hänsyn till den närliggande lekplatsen Bärnstenen.
- Omvandla lämpliga gräsytor till ängsytor för ökad biologisk mångfald.
- Plantera rumsskapande vegetation kring lekplatsytan.
- Tillgänglighetsanpassning av både samlingsplats och lekplatsutrustning.
- Entréplats till bollplanen med sittplatser.
- Föryngring av trädbeståndet genom nyplantering av träd, som placeras så att trädkronorna skuggar lekytan.
- Översyn av dagvattenhantering inom området och förstärkning av infiltration i vegetationsytor.

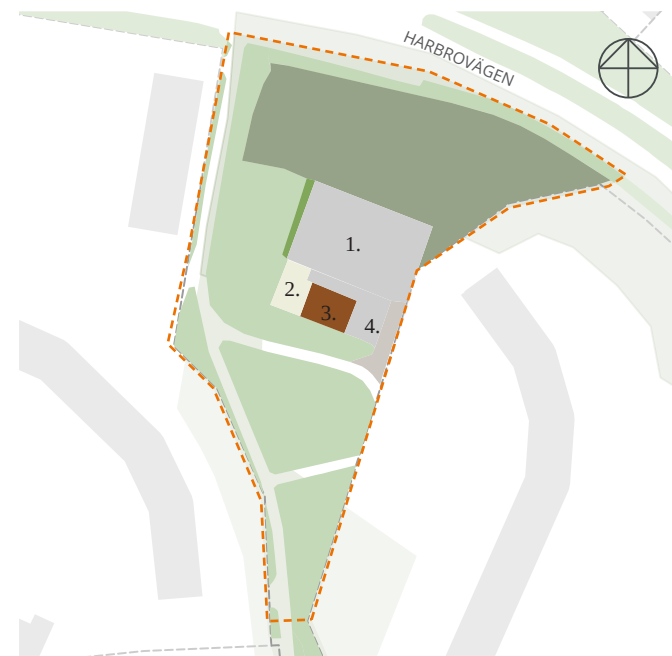
Skala 1:2000 (A4) 1. Grusplan 2. Gungställning 3. Klätterställning 4. Sittplatser och småbarnslek

- Skyltning som gör lekplatsen lättare att upptäcka och som förtydligar att lekplatsen är kommunal och allmän.
- Upprustning av lekplatsens markmaterial.
- Komplettera med tillgänglighetsanpassat fallskyddsmaterial och lekutrustning.
- Utveckling av innehåll i samråd med närboende och med hänsyn till närliggande lekplats Rubinens innehåll.
- Tillgänglighetsanpassning av sittplatser.
- Nyplantering av träd som kan ge skugga över lekplatsen i framtiden.

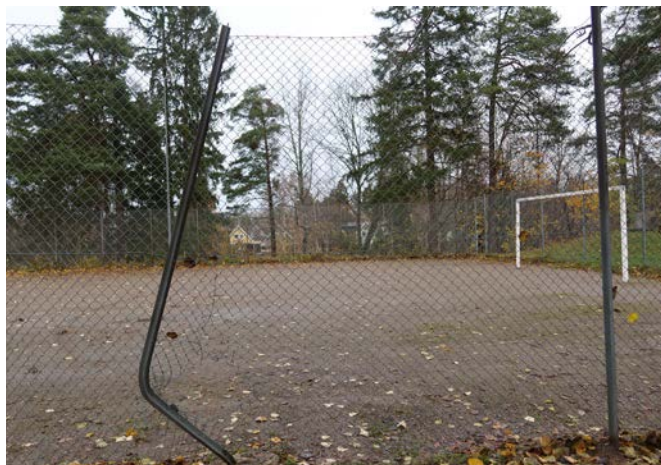
*Grusplan med stängsel i slitet skick.*

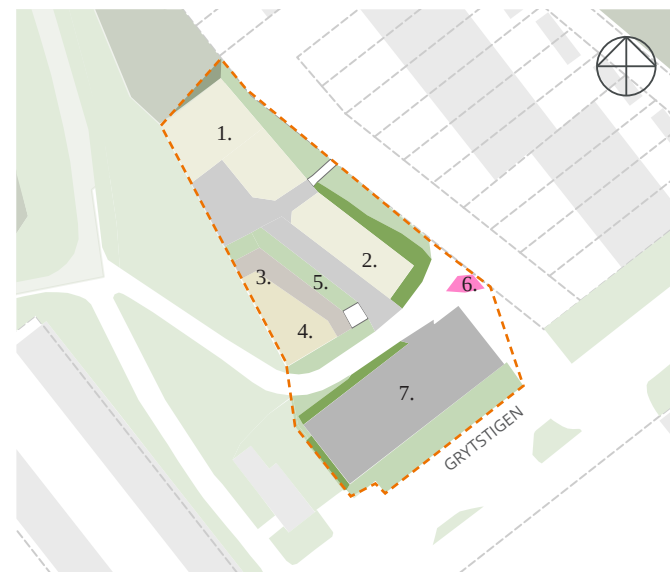
Skala 1:1000 (A4) 1. Klätterlek för äldre barn 2. Småbarnslek 3. Studsmatta 4. Gungställning 5. Slänt med träd 6. Planteringsyta 7. Asfalterad basketplan

- Upprustning av planteringsyta vid lekplatsentrén.
- Upprustning av grusad slänt där rönner idag är planterade, med exempelvis placering av lekutrustning i slänten.
- Omdisponering av lekutrustning så att det skapas utrymme för lugnare lekar.
- Tillgänglighetsanpassning av lekplats genom att placera tillgänglig lekutrustning på en lämplig plats som är lätt att komma fram till.
- Tillägg av en sittplats på den nedre terrassen.
- Plantera träd inom lekplatsen för lövskugga över lekytorna.
- Robusta växtbäddar med möjlighet till fördröjning och infiltration av dagvatten för att motverka erosion.

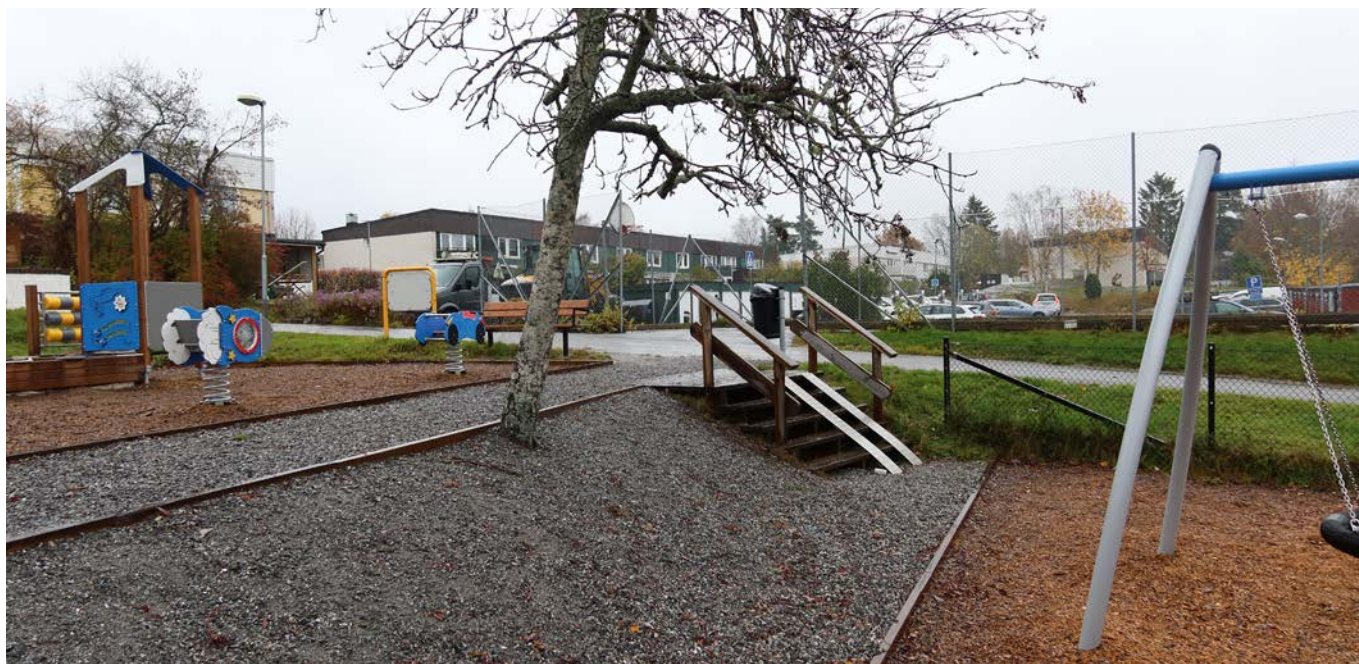
*Brant trappa leder mellan lekplatsens nivåer.*

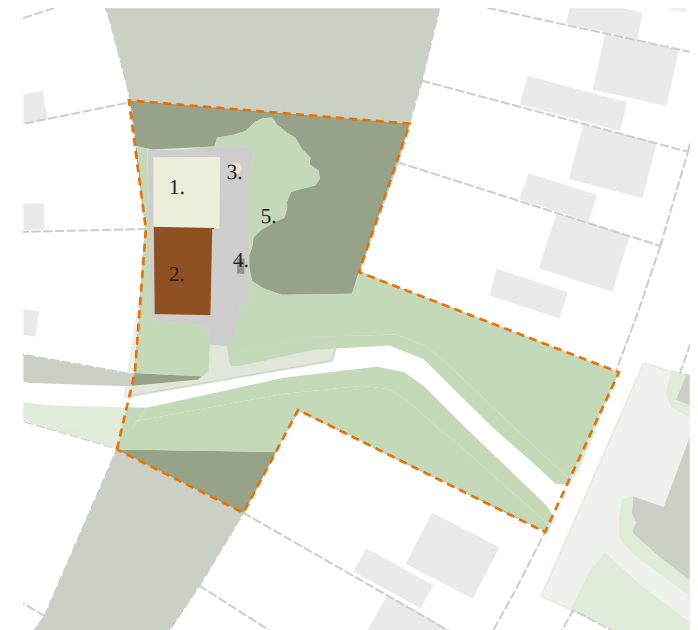
Skala 1:1000 (A4) 1. Gungställning i strid sand 2. Träflisyta med lekredskap 3. Sittmöbel med baksand 4. Hammock 5. Bänkbord

- Minska risk för tippning av trädgårdsavfall genom exempelvis gallring av bryn och förlängning av lekplatsen in mot naturmarken.
- Förstärk den naturnära karaktären genom att skapa ett naturtema i lekutrustningen.
- Tillgänglighetsanpassning av samlingsplats och av lämplig lekutrustning.
- Föryngring av trädbeståndet genom att plantera nya träd, förslagsvis med naturmarkskaraktär.

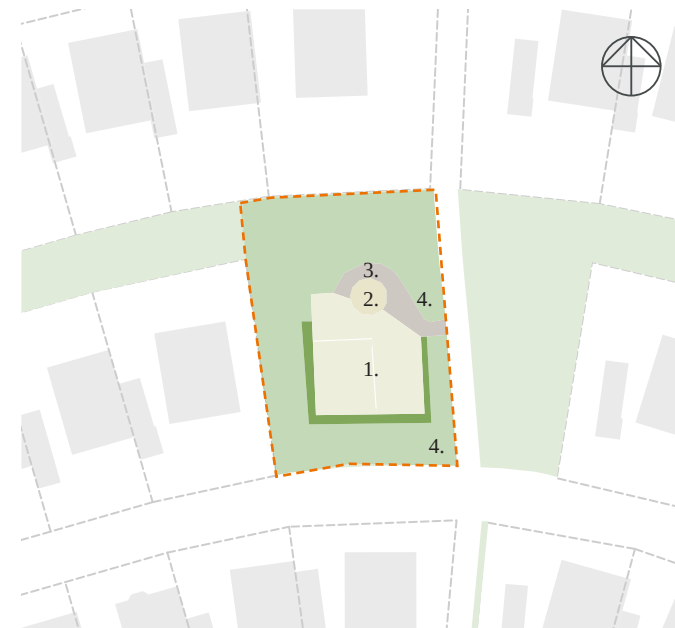
Skala 1:1000 (A4) 1. Lekutrustning i strid sand 2. Baksandlåda 3. Parksoffa 4. Oxlar

- Tillägg av tillgänglighetsanpassad lekutrustning, exempelvis bakkbord som går att nå med rullstol.
- Samordna lekutrustning med den närliggande grannskapsparken Bergfinken så att olika lekvärden tillgodoses i de olika parkerna.
- Föryngring av vegetation med blommande buskar och träd i tidstypiska arter.
- Överväg att anlägga en fördröjningsyta för dagvatten innan det leds till brunn.
