# **BOTKYRKAS PARKPROGRAM**

## **Del 2**

**Beskrivning plats för plats av  
parker och gröna stadsrum**

**BOTKYRKA  
KOMMUN**

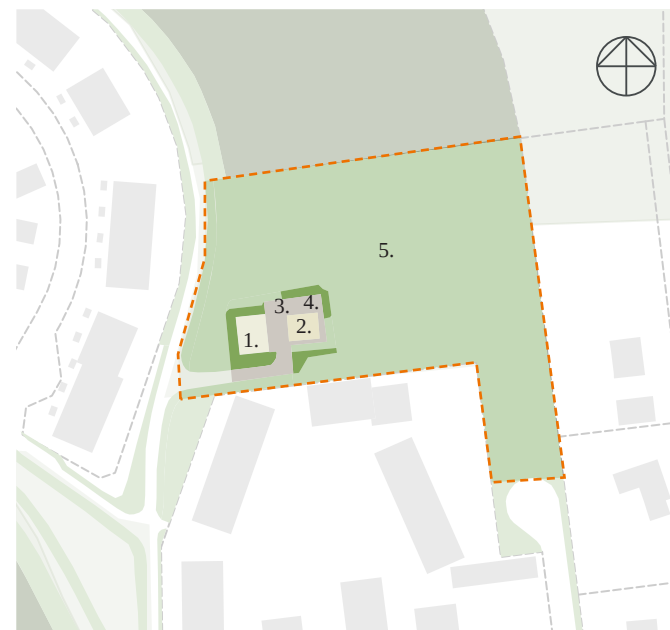
Skala 1:2000 (A4) 1. Gungställning 2. Klätterställning 3. Sittmöbel med baksand 4. Parksoffor och bord 5. Klippt gräsyta

- Förtydligande av lekplatsens entré genom upprustning av angörande gångväg och omplacering av lekplatsskylt så den är synlig från intilliggande stråk.
- Ersätt sittmöbel med baksand med en baksandlåda.
- Tillgänglighetsanpassning av sittmöbler.
- Tillägg av sittplatser intill gräsplanen, om behovet finns.
- Omvandla delar av gräsytan till ängsyta.
- Tillägg av lägre blommande buskar inom lekplatsen.
- Fördröjningsyta för infiltration av dagvatten öster om lekplatsen.

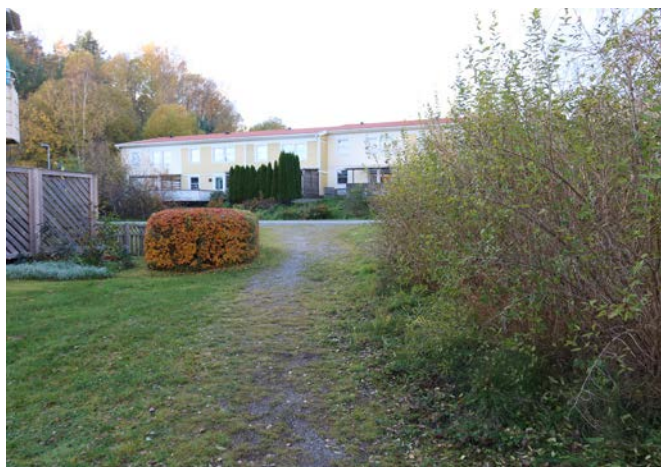
*Sliten gångväg leder fram till lekplatsens entré.*

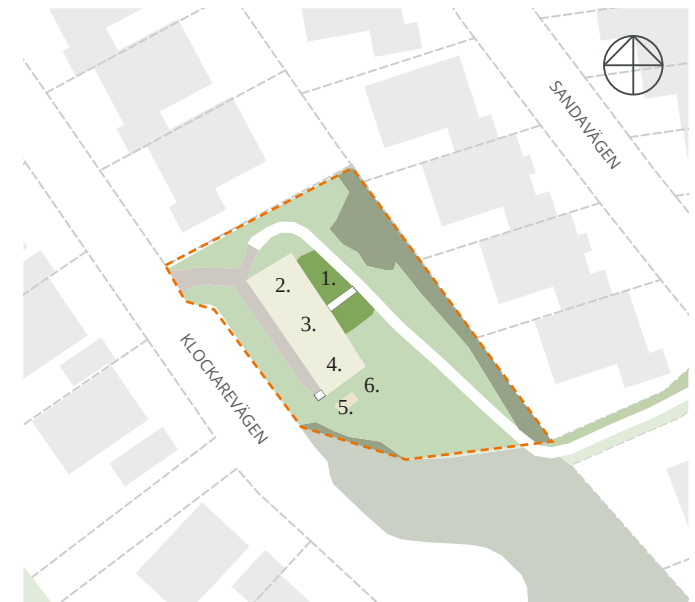
Skala 1:1000 (A4) 1. Buskplantering i slänt 2. Lekbord  
3. Klätterställning 4. Gungställning 5. Sandlåda 6. Samlingsplats

**Användning:** Lekplatsen fungerar som en liten mötesplats för lek inom grannskapet. En stödmur i betong erbjuder informella sittplatser i soligt läge med utsikt över Malm sjön. Lekplatsen är i dagsläget svårtillgänglig och saknar både tillgänglighetsanpassad lekutrustning och sittmöjligheter. På grund av läget i den terrasserade sluttningen kan det vara en utmaning att skapa god tillgänglighet i hela lekplatsen. Det bör prioriteras att skapa en samlingsplats som är lätt att ta sig fram till. Nya sittplatser med rygg- och armstöd kan förslagsvis placeras i solen och med utsikt över Malm sjön. Eftersom Klockaren är den enda lekplatsen i närområdet är det av stor vikt att den känns inbjudande och välkomnande. Utveckling av lekplatsens innehåll bör ske i dialog med de närboende.

**Klimat och ekologi:** Lekplatsen omgärdas av en flerskiktad vegetation, med flera olika blommande arter som gynnar pollinatörer och skapar upplevelsevärden som blomprakt och årstidsväxlingar. Låga och höga buskage växer både i slänten och intill samlingsplatsen. För närvarande ges ingen skugga över lekytan, vilket bör åtgärdas. Lektutrustningen kan omdisponeras och nya träd planteras inom lekytan för att skapa skugga. Nya träd bör planteras för att skapa en åldersvariation i trädbeståndet. Dagvatten infiltreras lokalt i vegetationsytorna på platsen, och det finns inga tecken på erosion inom lekområdet.

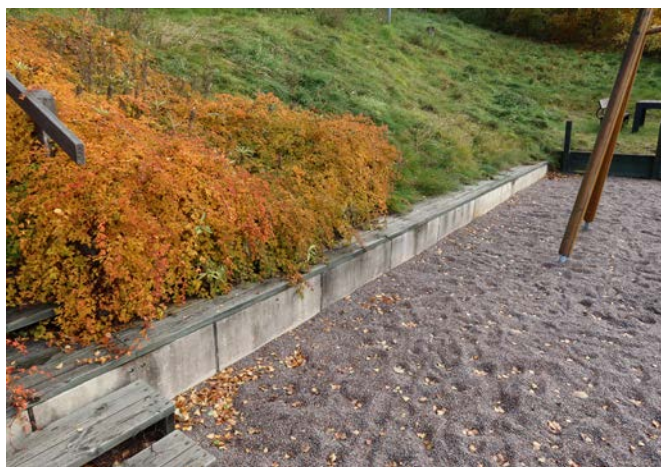
Stödmur med integrerade sittplatser.

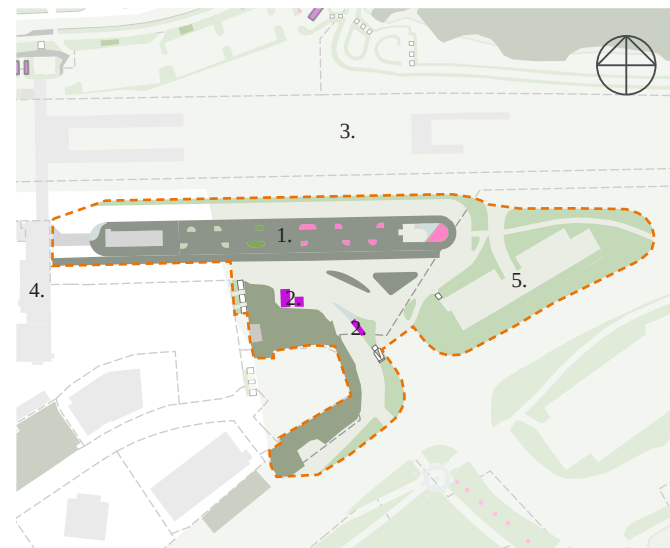
Skala 1:3500 (A4) 1. Bussterminal 2. Cykelställ med väderskydd 3. Pendeltågstation 4. Tumba centrum 5. Bilparkering

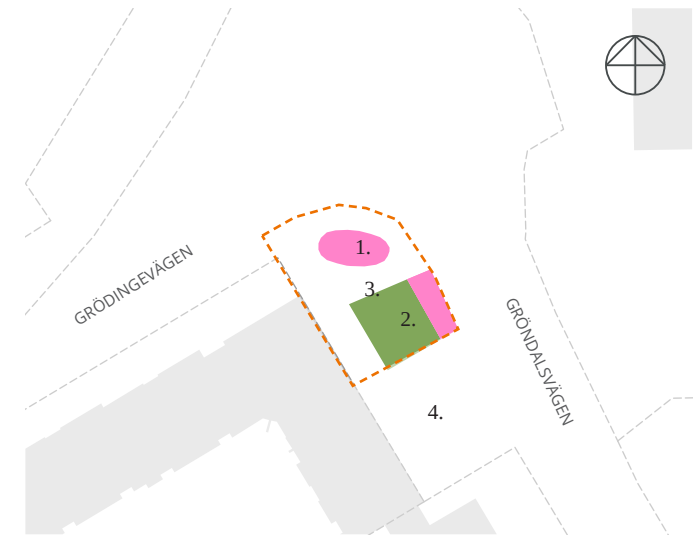
Skala 1:1000 (A4) 1. Upphöjd planteringsyta 2. Woodland-plantering 3. Parksoffor 4. Parkering

**Klimat och ekologi:** Noden innehåller en varierad växtlighet. Den större woodland-planteringen innehåller arter som rhododendron och magnolia. Planteringsytan omgärdas av kantsten, vilket förhindrar dagvatten från att ledas hit för infiltration, vilket kan åtgärdas för att kunna omhänderta större mängder dagvatten lokalt. Den upphöjda planteringsytan är konstruerad av storgatsten och innehåller ett ensartat bestånd av låga buskar. Den centrala planteringen skulle kunna utvecklas med exempelvis blommande perenner för att ge ökad biologisk mångfald samt större upplevelsevärden till noden.

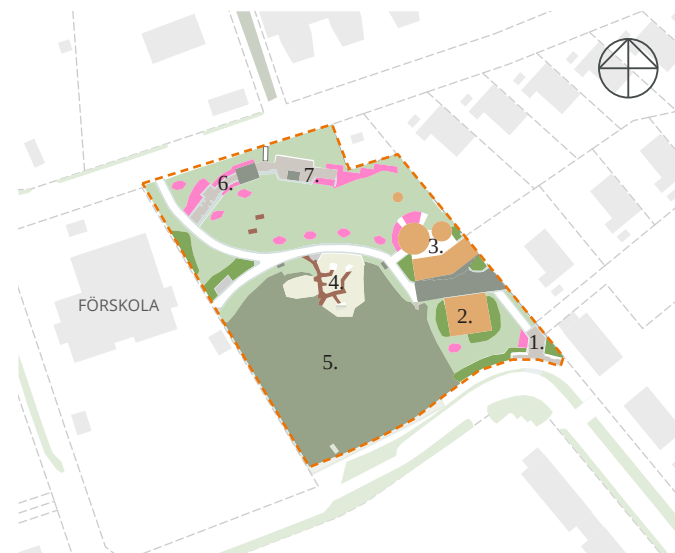
Skala 1:2000 (A4) 1. Entré 2. Klätterställning 3. Studs & gungor 4. Småbarnslek 5. Naturmark 6. Pergola 7. Finplanteringar & vistelseytor

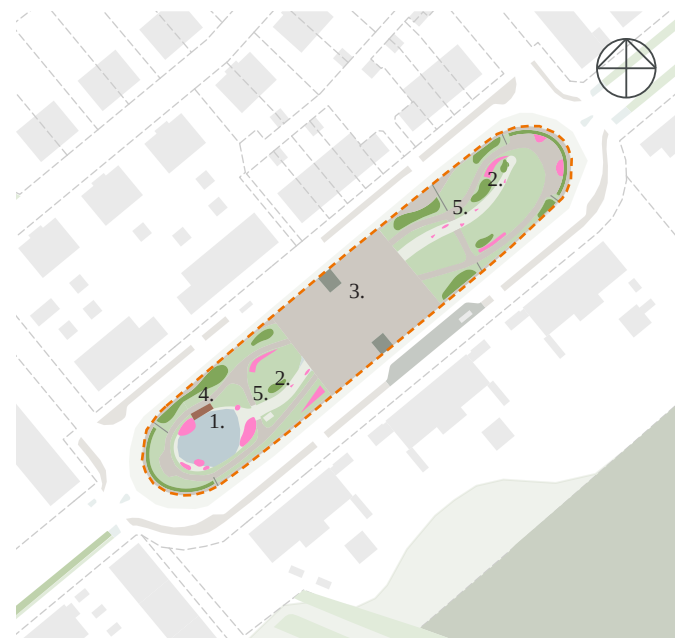
Skala 1:2000 (A4) 1. Damm 2. Fuktstråk 3. Grusyta 4. Brygga 5. Bro

**Klimat och ekologi:** Parken har en lummig och flerskiktad växtlighet med stor artrikedom, som både ger upplevelsevärden i form av blomprakt och årstidsväxlingar samt bidrar med reglerande, stödjande och kulturella ekosystemtjänster. Dammen har möjlighet att ta hand om dagvatten och skyfall, vilket kan uppmärksammas med hjälp av pedagogisk skyltning. Strandvegetationen är i behov av att röjas, då dammen i dagsläget håller på att växa igen.

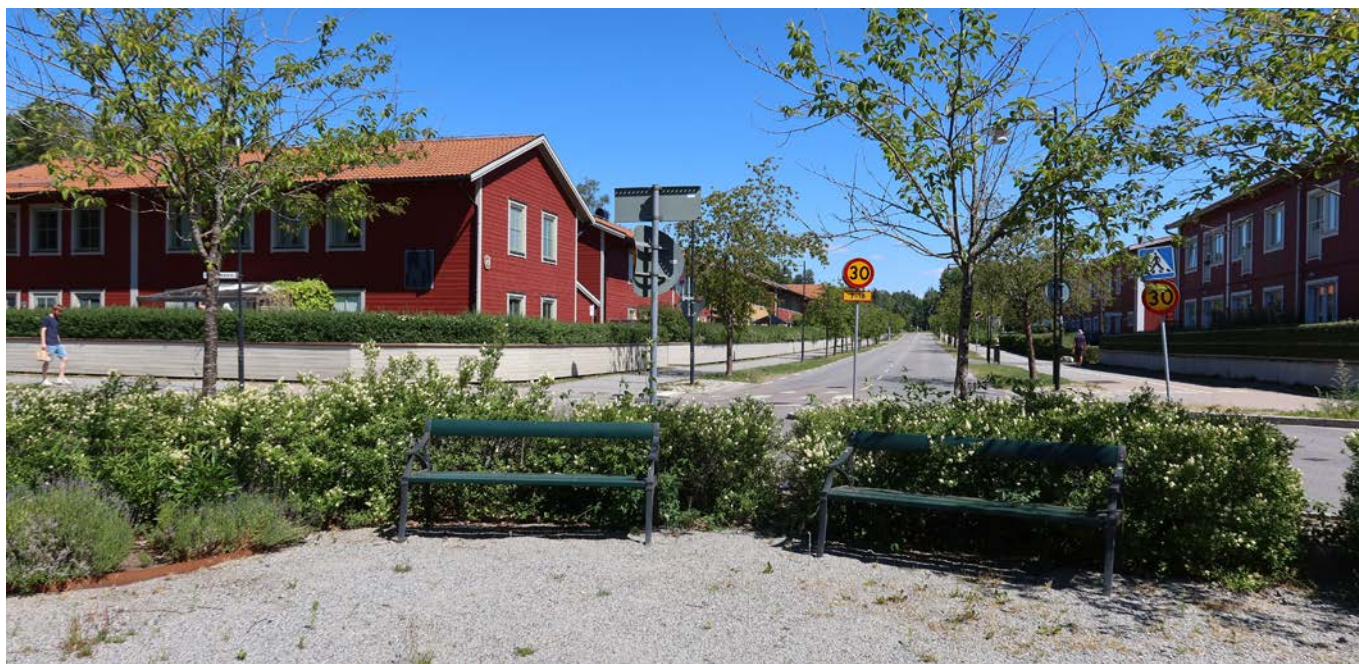
*Gatan möter parkens norra ände på ett sätt som kan upplevas utsatt och otryggt.*

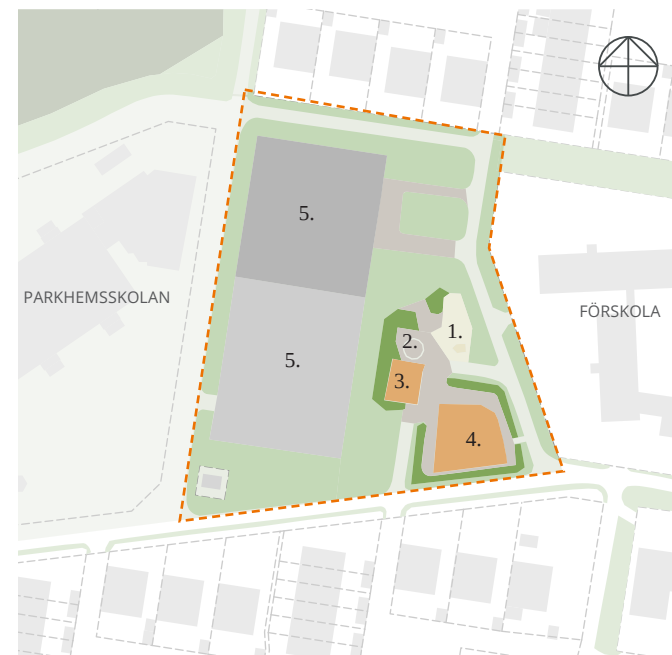
Skala 1:2000 (A4) 1. Småbarnslek i sandyta 2. Pergola  
3. Gungställning 4. Gummiasfaltsyta med aktivitetslek 5. Bollplaner

**Klimat och ekologi:** Parken är till stor del hårdgjord, med bollplaner i asfalt och konstgräs, samt en stor yta gummiasfalt. Detta medför att platsen riskerar att ge upphov till urban värmeöeffekt. En del av småbarnsleken skuggas av björkar, men det behövs fler åtgärder som skapar skugga över lekytorna för att lekmiljön ska ha ett behagligt klimat, exempelvis genom kompletteringsplantering av nya träd. Parken kan vara lämplig att kompletteras med lekelement som innehåller vatten, för att skapa möjlighet till svalka. Nya träd är även viktigt för att förnygrä trädbeståndet och skapa en varierad åldersfördelning. Det är viktigt att vårda parkens vegetationsstomme med flera lekbuskage, som kan uppmuntra till naturlek. För att inte skymma genomsikt och riskera en upplevelse av otrygghet i parken är det viktigt att hålla efter lekbuskagen med hjälp av förnygringsbeskärning och gallring.

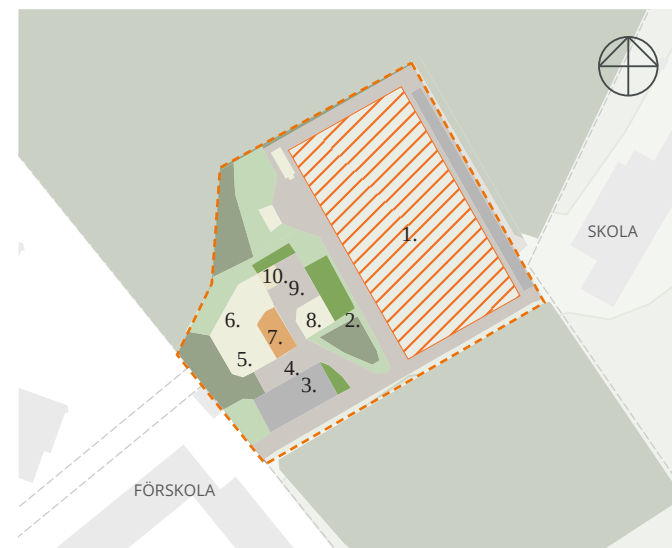
Skala 1:6000 (A4) 1. Konstgräsplan som förvaltas av Kultur- och fritidsförvaltningen 2. Kulle med björkar 3. Asfalterad plan 4. Färgglada bänkar 5. Klätterställning 6. Linbana 7. Studsmatta 8. Gungor 9. Lekhus 10. Sandlåda

- Parkens utrustning är sliten och i behov av att målas om och rustas upp.
- Det höga besöksstrycket ger stort slitage på lekplatsen som behöver åtgärdas genom ökad skötselintensivitet.
- Kårsbärsträden är döda i toppen och behöver eventuellt ersättas med nya träd.

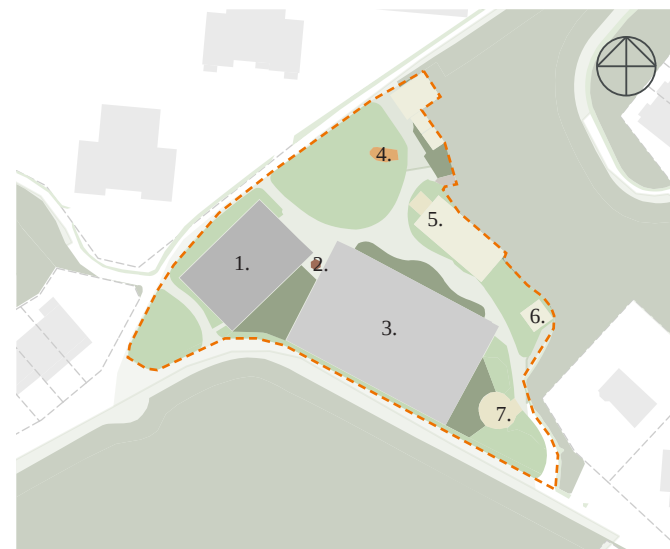
Skala 1:2000 (A4) 1. Hundrastgård 2. Utedusch 3. Grusplan 4. Rutsch i slänt 5. Småbarnslek och samlingsplats 6. Klätterlek 7. Vippgunga

Erosion i slänter och skyfallsdata visar på höga flöden och skyfallsproblematik i stora delar av parken och gång-och cykelstråket i nordväst. För att förbättra situationen krävs åtgärder som exempelvis regnbäddar och svackdiken.

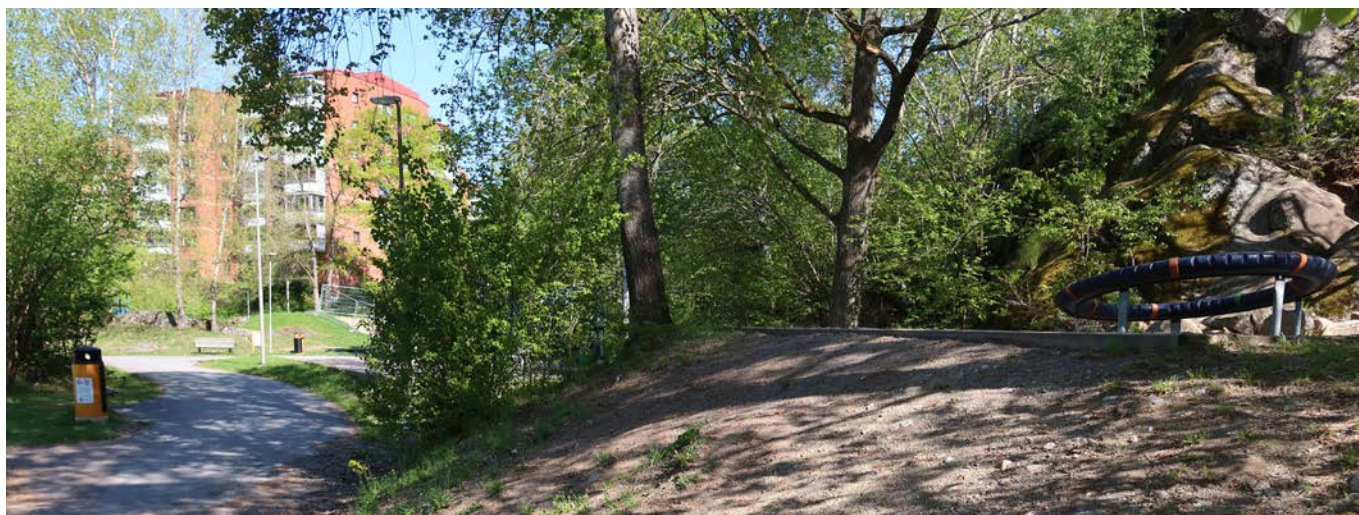
*Vild lek på platå intill berget. Mur i slänten och eventuellt fallskyddsräcke kan behövas.*

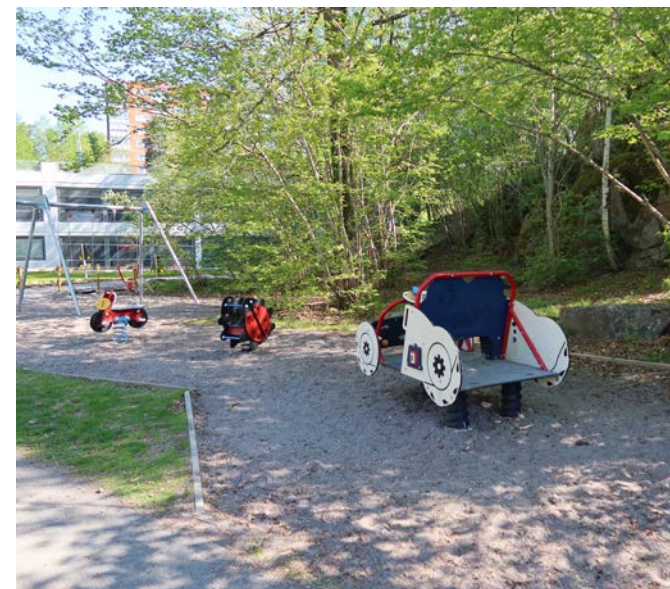
*Småbarnslek intill naturmark. En tydligare koppling till naturen kan stärka platsens karaktär.*

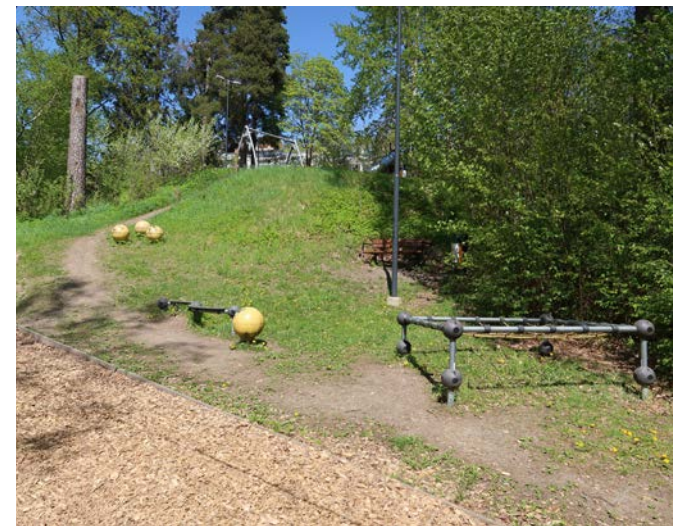
Hinderbanan leder upp för slänten. Fågelbogungan och släntrutschbanan skymtar uppe på slänten.

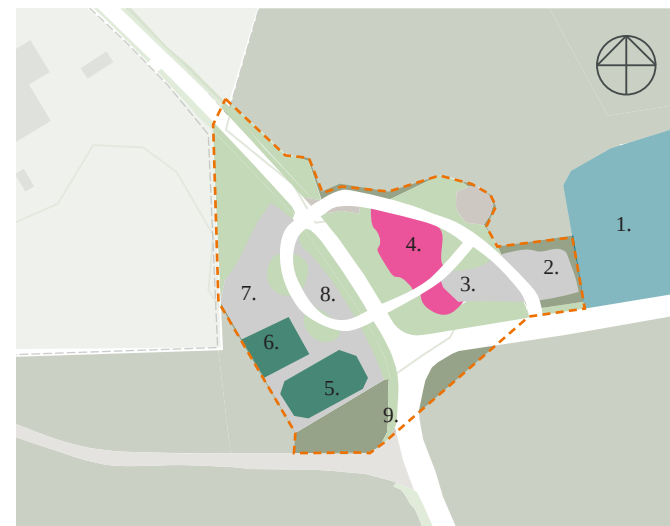
Skala 1:1500 (A4) 1. Hundrastgård 2. Sandlåda och lekhus 3. Studsmatta 4. Klätterställning 5. Multisportplan 6. Gungställning 7. Utegymp 8. Grillplats 9. Konstverk

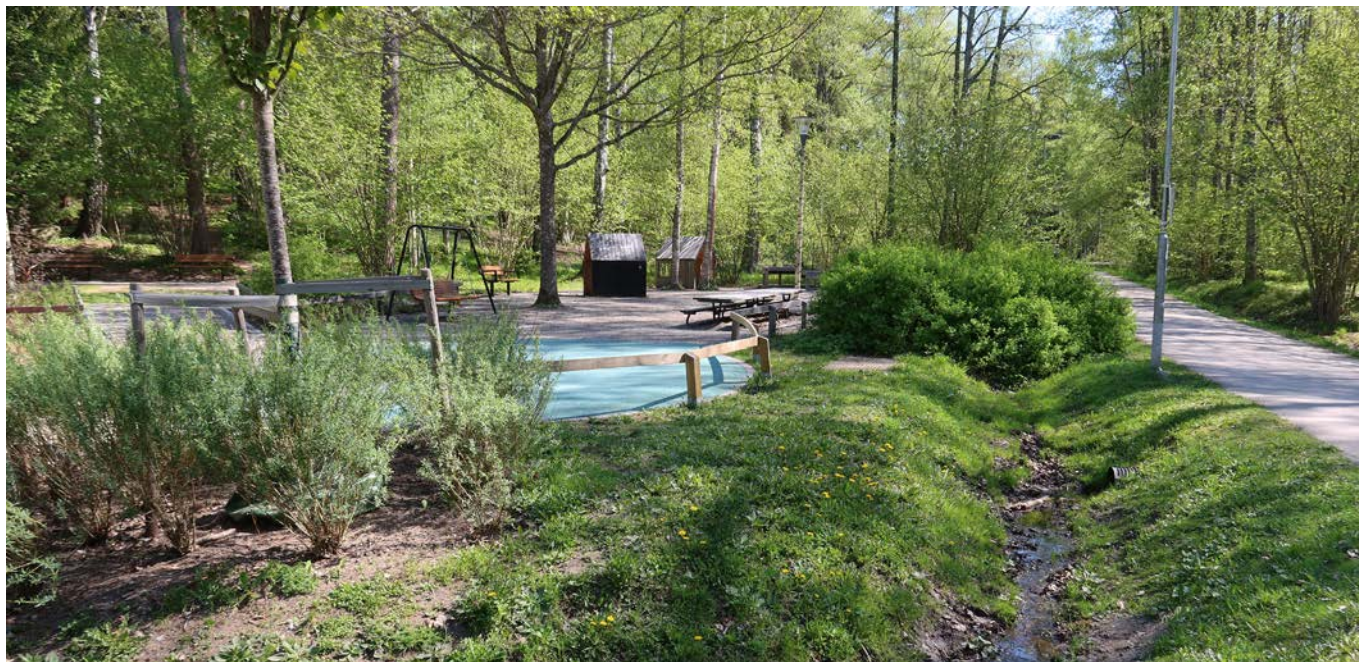
*Diken med öppen dagvattenhantering omgärdar lekytan.*

**Klimat och ekologi:** I parken tillgodoses stödjande, reglerande och kulturella ekosystemtjänster. Det flerskiktade vegetationsbeståndet i parken gynnar både biologisk mångfald och fina prydnadsvärden. Dagvattenhantering är i fokus i parkens utformning, med öppna diken som bildar fördröjningsytor. Genom tillägg av pedagogisk skyltning om dagvattenhanteringen i området kan medvetenheten om detta öka. Parken innehåller både sparade och nyplanterade träd och har en god succession i trädbeståndet. Lekutrustning är delvis placerad i trädens skugga, vilket är positivt. Grillplatsen ligger i full sol, vilket bör åtgärdas genom exempelvis plantering av träd intill för framtida lövskugga.

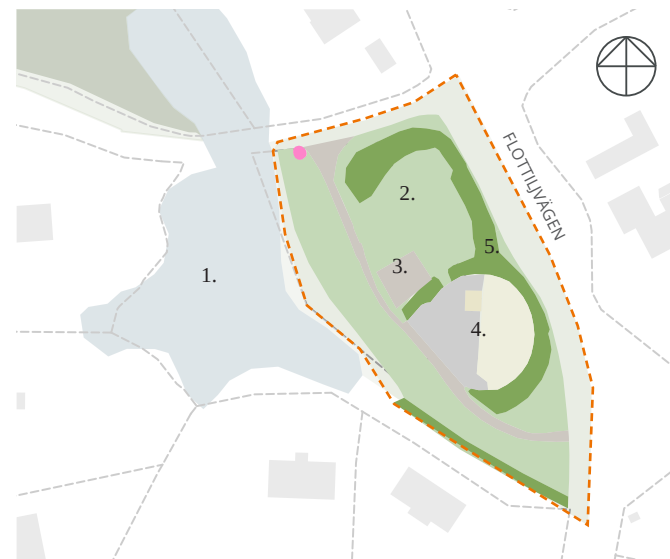
Skala 1:1500 (A4) 1. Sågsjön 2. Klippt gräs med solsoffor 3. Grillplats 4. Lekutrustning 5. Tätt hasselbuskage som skärmar av mot väg

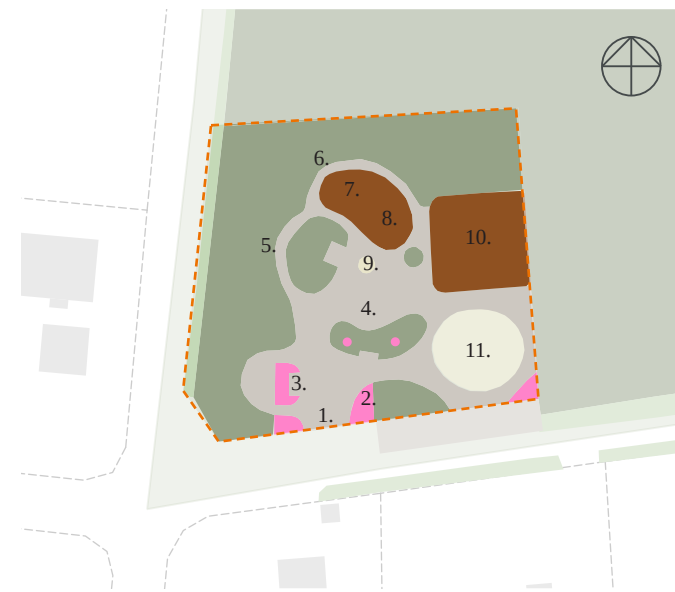
Skala 1:1000 (A4) 1. Huvudentré 2. Perennplantering 3. Hammock 4. Bänkbord 5. Hinderbana med stockar 6. Sekundär entré 7. Klätterställning med rutsch 8. Leksulpturer 9. Sandlåda 10. Klätterpyramid 11. Gungställning

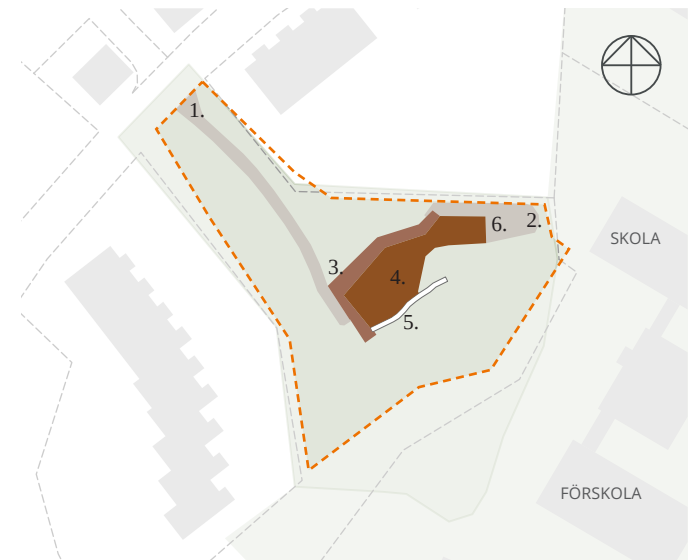
Skala 1:1500 (A4) 1. Huvudentré 2. Sekundär entré, trappa upp från skolan 3. Trädäck 4. Flisyta med lekredskap 5. Åsnestig i trä 6. Samlingsplats av stockar

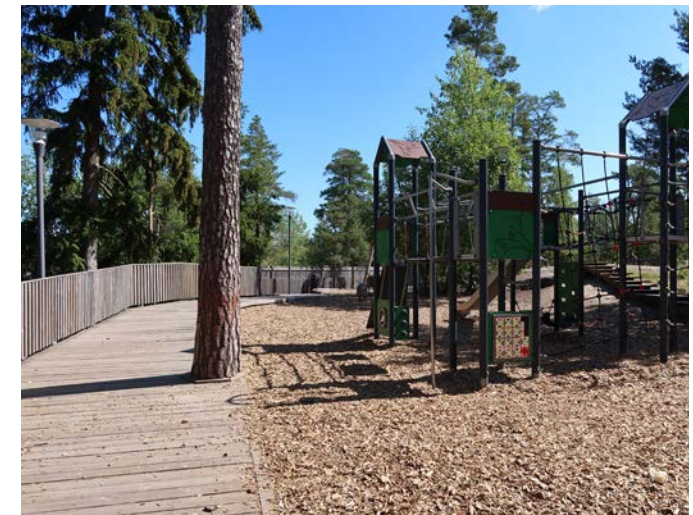
Trädäcket och den intelligenta flisytan med lekfunktioner. Trädäcket har anpassats till den befintliga tallens stam.

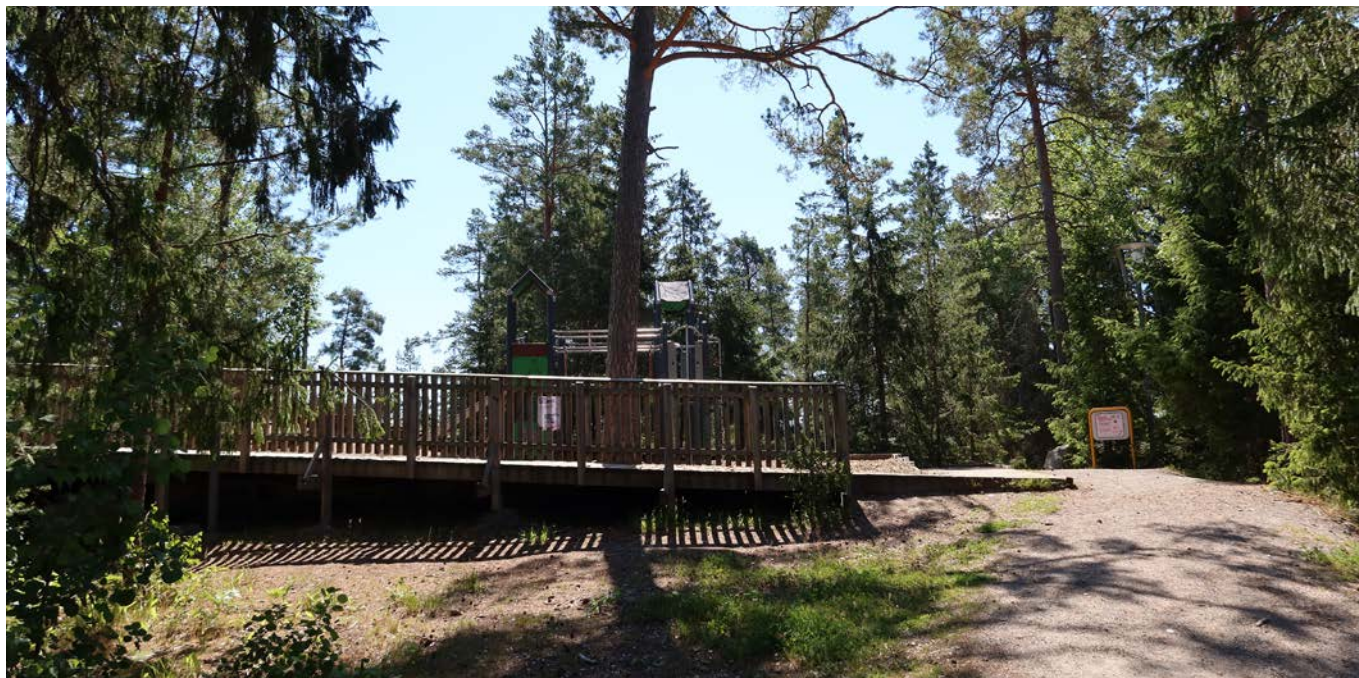
Trädäcket från grusvägen som leder in till leken. Den öppna sidan av trädäcket bör slutas.

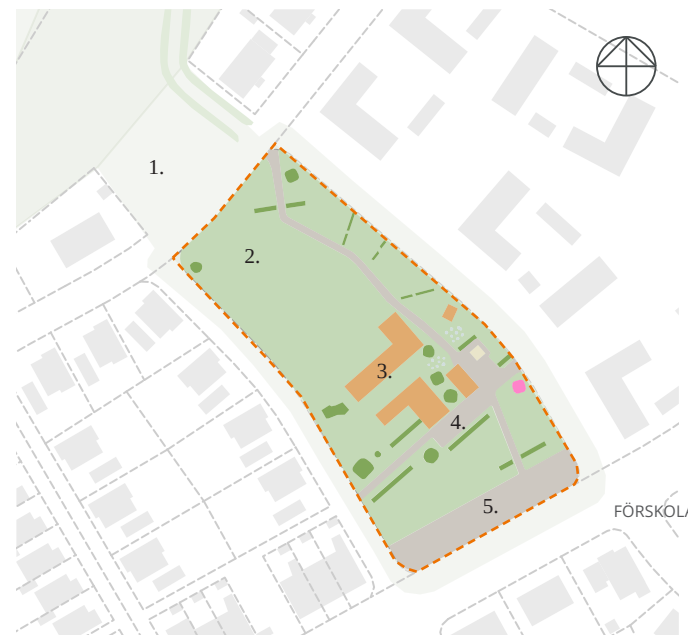
Skala 1:2000 (A4) 1. Naturmark 2. Pulkabacke 3. Lekutrustning 4. Pergola och grill 5. Grusad entrétorg med körsbärsträd

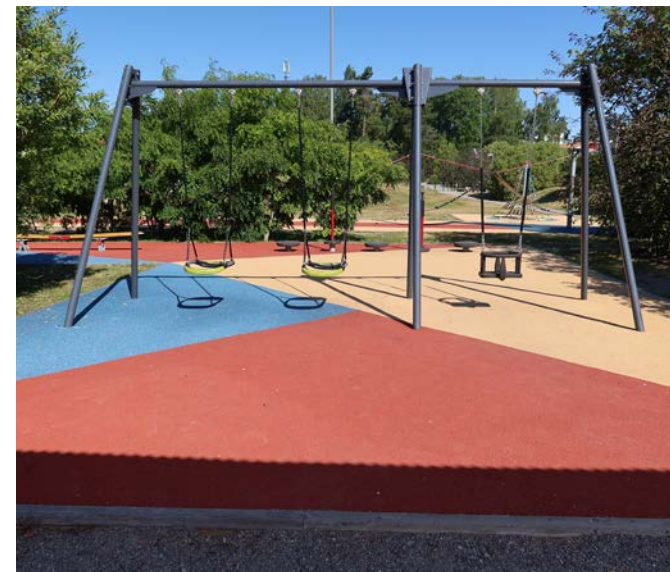
*Lekutrustning placerad tvärs över rummets riktning förhindrar flöden mellan parkens olika delar.*

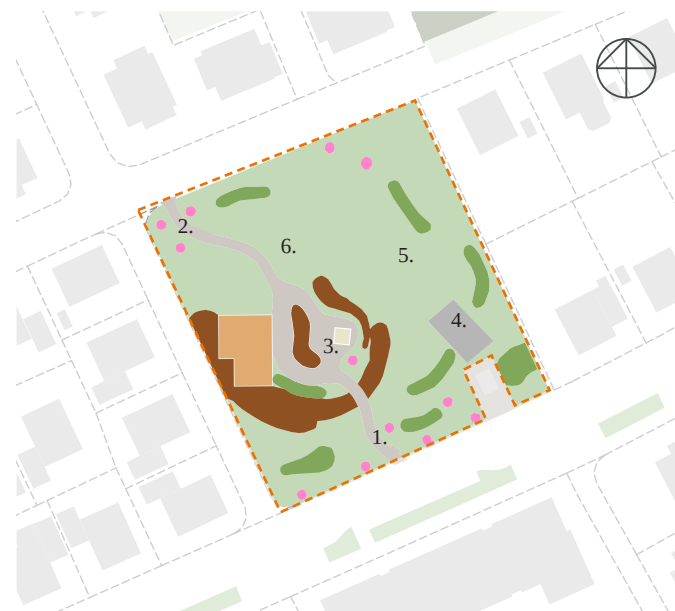
Skala 1:1500 (A4) 1. Huvudentré 2. Sekundär entré 3. Lekplats 4. Basketplan 5. Konstgräsplan 6. Pergola med sittplatser

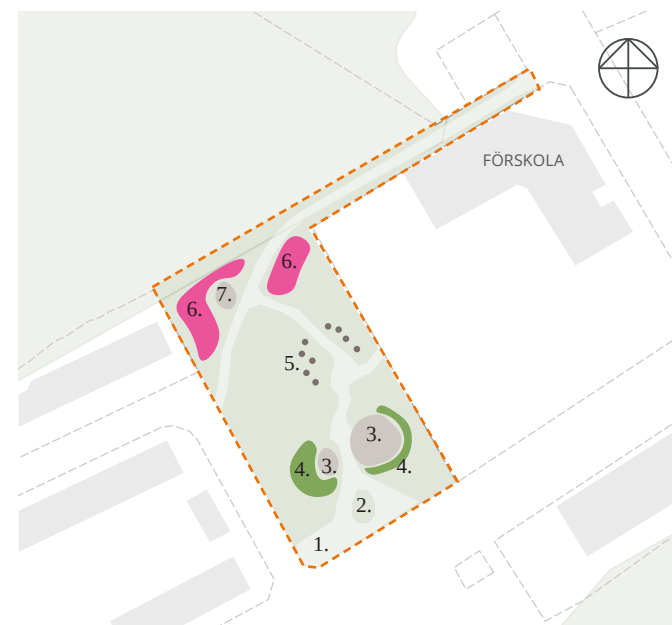
Skala 1:2000 (A4) 1. Entrézon 2. Konstverk 3. Lekutrustning 4. Busk- och perennplanteringar 5. Balansbana 6. Ängsytor 7. Grillplats

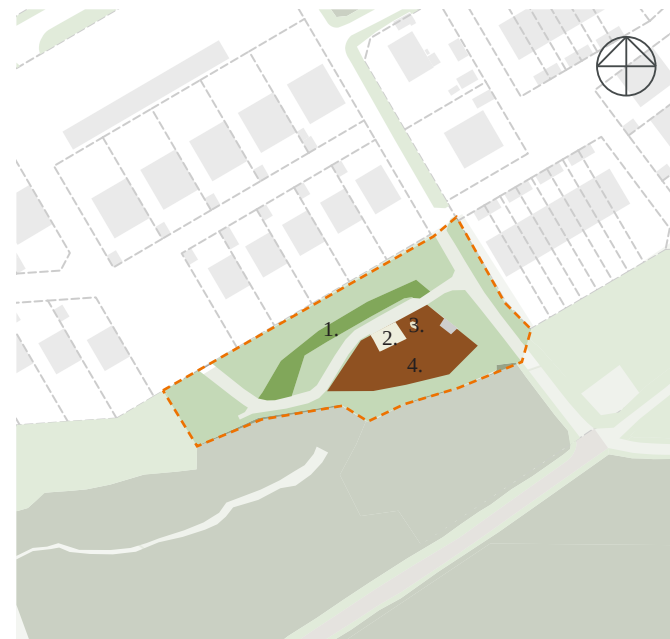
Skala 1:2000 (A4) 1. Trädriddå 2. Gungställning 3. Sandlåda 4. Hinderbanor och klätterlek

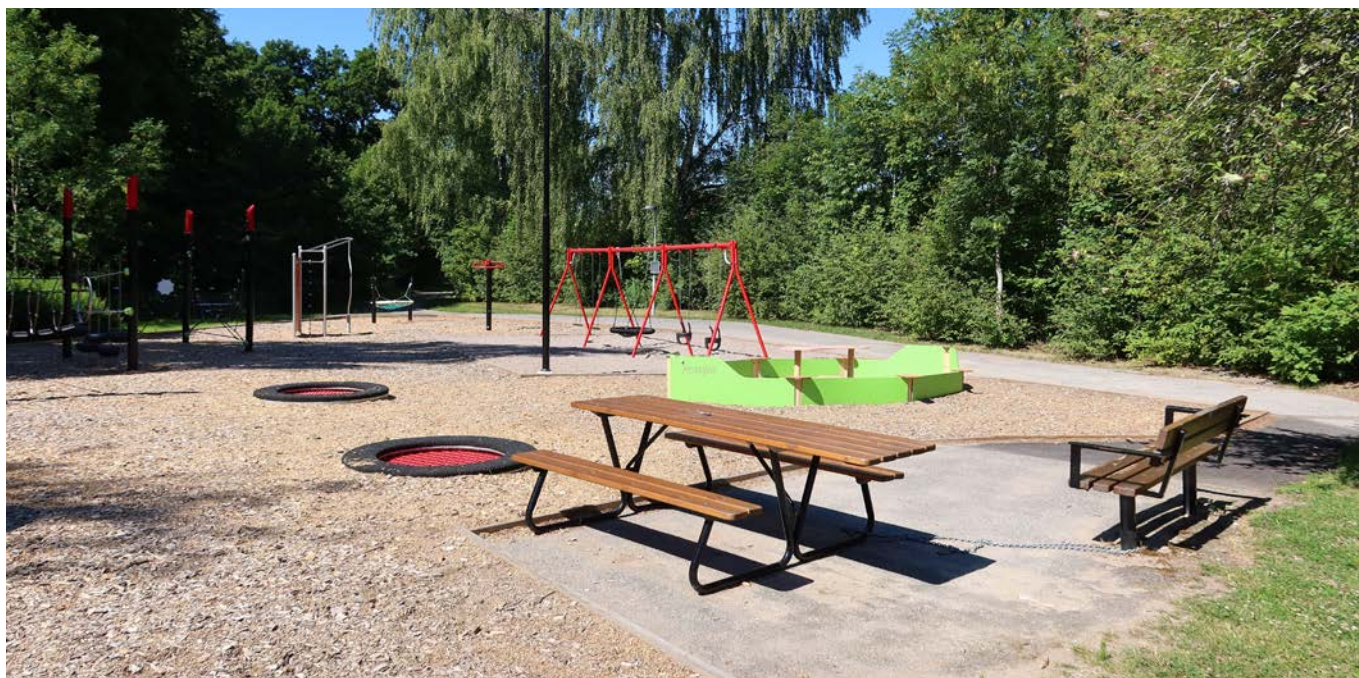
*Samlingsplats med bänkbord och parksoffa.*

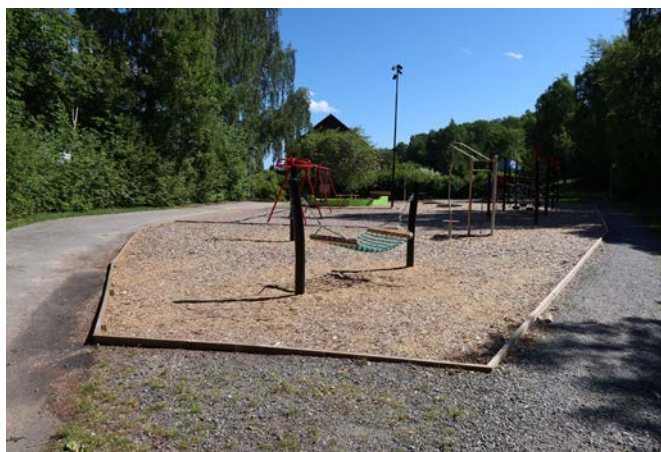
*Hammock i lekplatsens västra ände.*

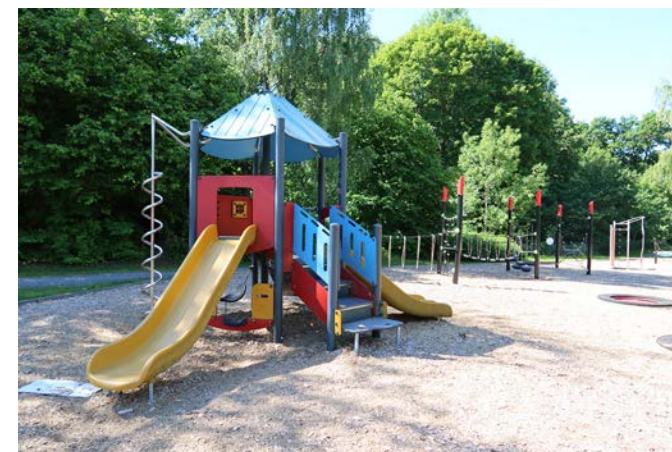
*Klätterställning med rutschbana.*

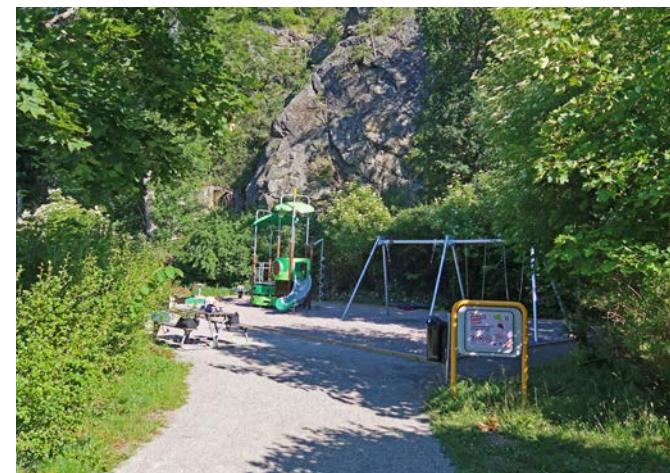
Lekplatsen är belägen intill en dramatisk bergsbrant.

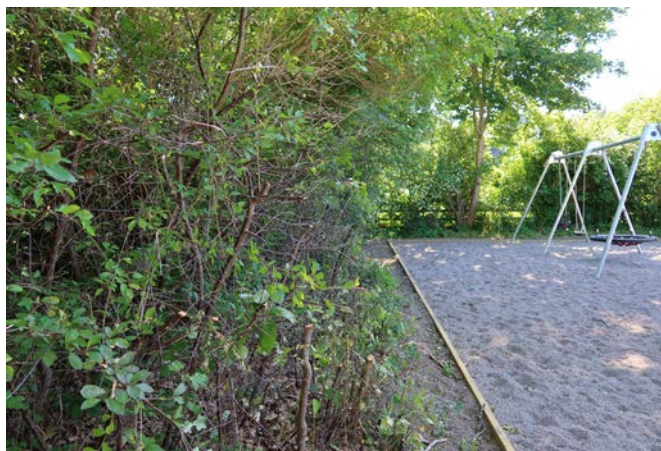
**Användning:** På lekplatsen finns främst lekutrustning för små barn, vilket är lämpligt med tanke på att lekplatsen är liten till ytan. Det finns stor potential i att uppmuntra till naturlek i den omgivande vegetationen genom att röja i brynet intill bergsbranten. I dagsläget innehåller brynet tät slyvegetation som är kapad i brösthöjd, vilket gör vegetationen svårgenomkomlig och med risk att kläder fastnar. Genom att skapa en mer välvårdad och omhändertagen känsla i lekplatsens utkanter kan man också motverka risken för dumpning av trädgårdsavfall.

*Snårigt och svårgenomkomligt bryn bakom lekytan.*

- Främja naturlek genom att tillgängliggöra naturmarksvegetationen intill lekplatsen.

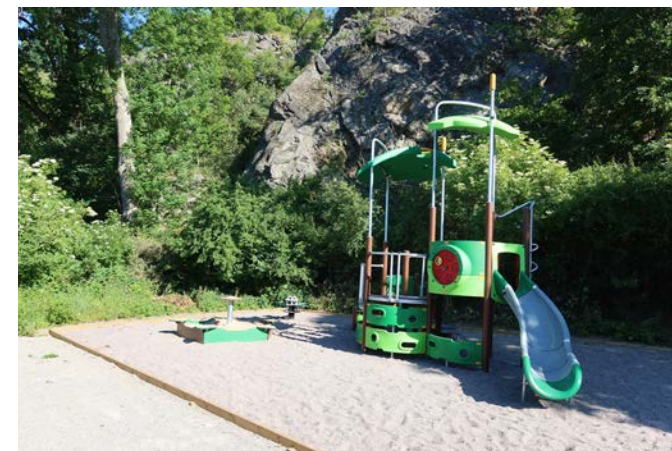
*Klätterställning, sandlåda och fjädergunga.*

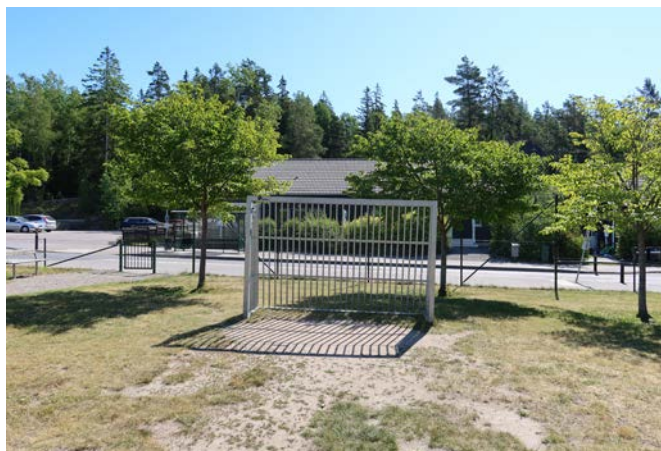
**Användning:** På lekplatsen finns både utrymme för lek och bollspel. Gräsytan med fotbollsmål är sliten av användning och i behov av underhåll. Lekplatsen är i behov av tillgänglighetsanpassning då flera sittplatser och lekredskap är placerade i grus, gräs eller har höga sargar som är svåra att ta sig över med rullstol. För att förbättra tillgängligheten behöver även gångvägen och entrépunkterna breddas och göras mer lättframkomliga. Träden är mestadels nyplanterade med små kronor, vilket gör att stora delar av lekplatsen är solutsatt. Lekplatsen kan förslagsvis ges större prydnadsvärden och användningsområden genom tillägg av blomsterprakt vid entrépunkterna, en skuggande pergolastruktur samt lekfunktioner med tillgång till lösa material som ramas in av buskar.

*Sliten gräsmatta med fotbollsmål.*

- Bredda och rusta upp entréplatser och gångväg.
- Lufta och gödsla gräsmattan för bättre infiltration och jämnare underlag.
- Se över de planterade trädens välmående för att säkerställa krontäckning.

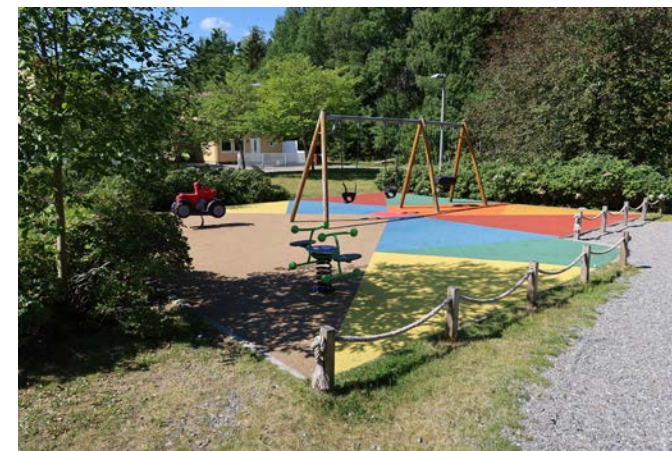
*Inspringningsskydd i form av repräcken.*

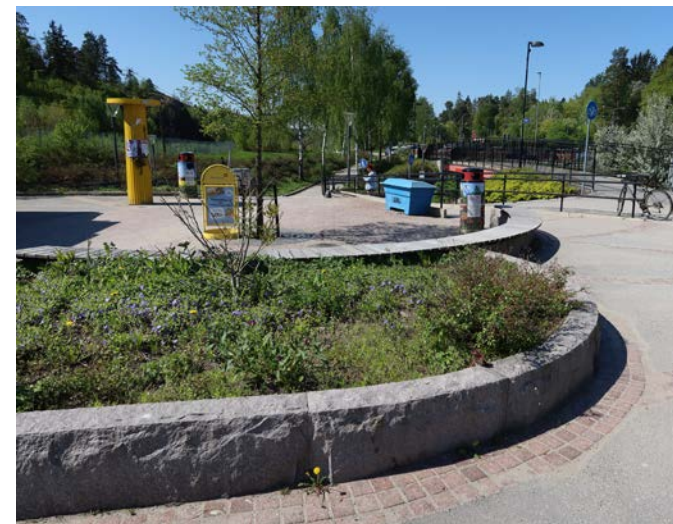
Perennplantering intill den centrala smågatstensytan.

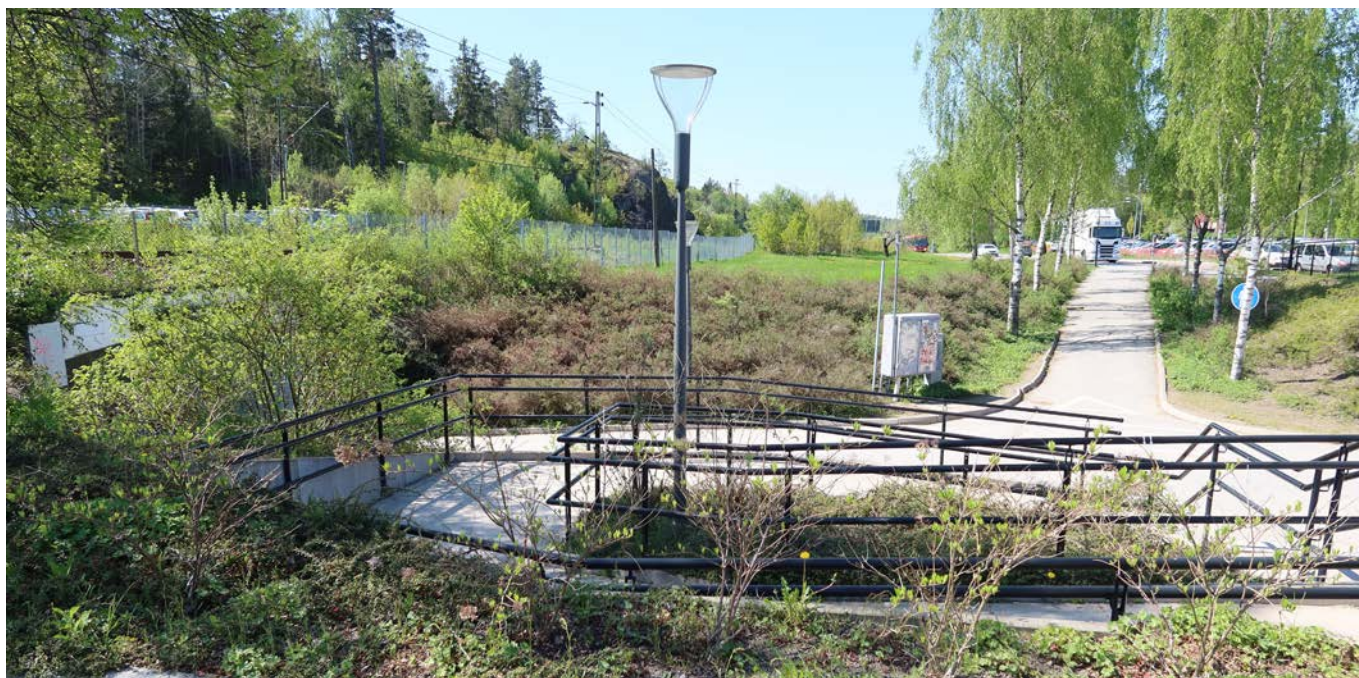
Många räcken i trapp- och ramplösningen ger ett rörigt och svåröverskådligt intryck.

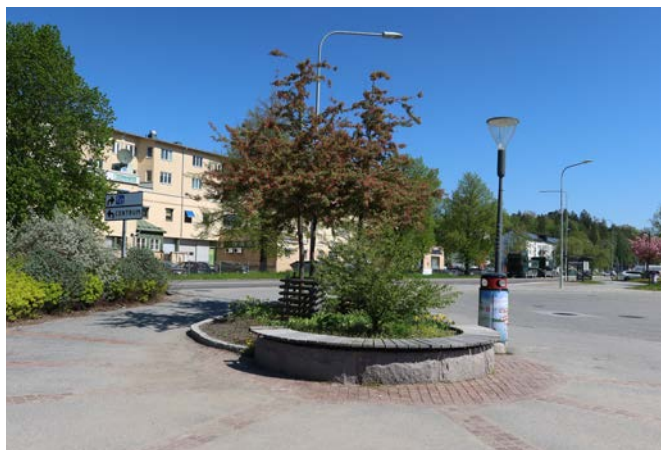
Planteringsyta intill vöndplatsen för bussar.

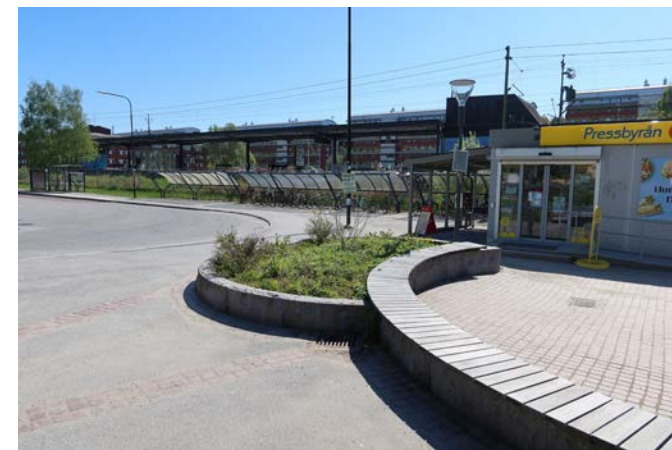
Vy mot busshållplatsen och cykelparkeringen.
