Kvarteret Rotemannen - Alby industriområde

Kulturmiljöunderlag inför detaljplan, Botkyrka kommun

Cecilia Pantzar
Rapport 2011:7

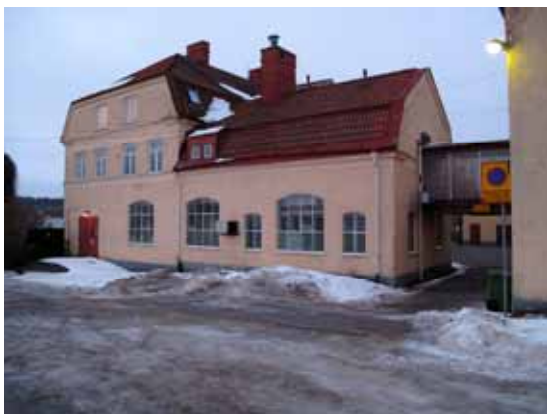
Tv. Kraftstationens östra gavelparti med den sydliga högre delen till vänster. Gavelpartiet visar den rika variationen av fönstertyper. Till höger syns bron som förbinder kraftstationen med ekonomibygnaden.

- Bevara byggnadens volym, taksiluett och varierade fasaduttryck
- Takens enkupiga tegeltäckning med anslutande rödmålade plåtdetaljer tex fotrännor och skorstenar
- Markerat sockelparti i cementgrå kulör, från början obehandlad cementputs.
- Fönstersättning och placering i liv med fasaden
- Fönster av originaltyp, både av järn och trä, som varierar i storlek och spröjsning med våningsplan och byggnadsdel
- Fasaderna med ljusgul spritputs och slätputsat listverk.
- Värna gårdsbildningen och den omgärdande trädgården som inramas söderut med för området typisk betongmur krönt av smidesstaket
- Betongstomme och synliga detaljer av betong i bro och trädgårdsmur
- Telefonstolpen, den äldsta bevarade i länet, eventuellt Sverige?

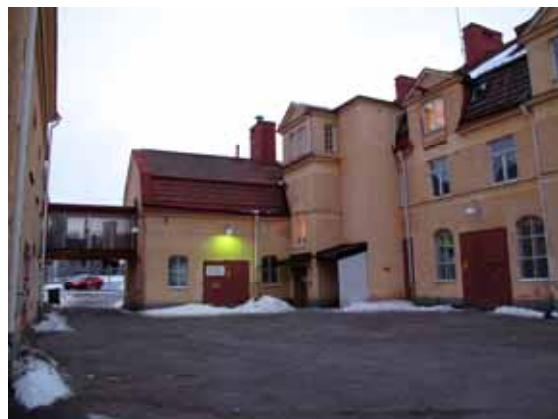
Th. Gårdsplanen åt sydöst med kraftstationens varierade gårdsfasad. Till vänster nås huvudgatan under den inglasade bron. Lp20110104 och Lp20110106.

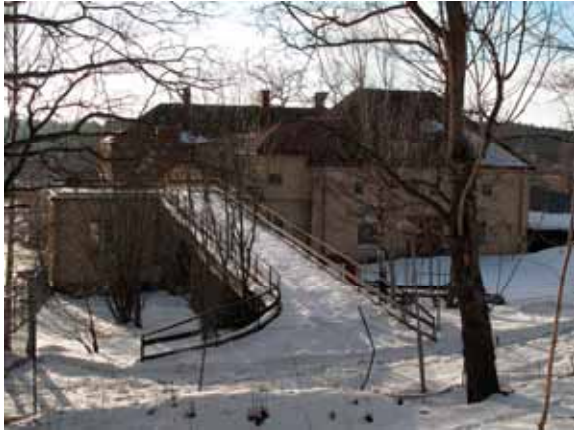
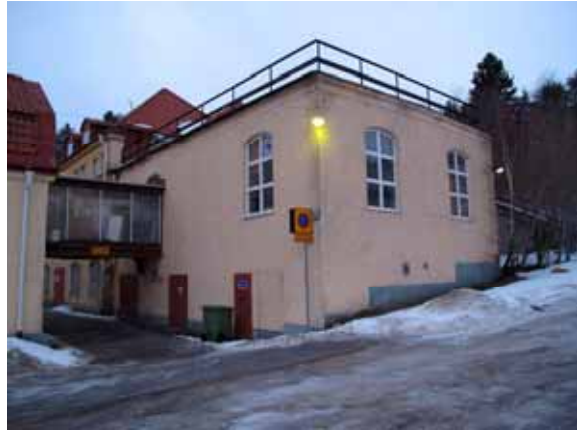
Tv. Ekonomibygnaden från norr med brygga till lågdelen. Th. Lågdelen från sydöst med flackt tak. Lp20110109 och Lp20110105.

- Bevara den varierade byggnadshöjden med en högre mittdel och två lägre sidobyggnader.
- Mittdelens ursprungliga tegeltäckning med anslutande rödmålade plåtdetaljer tex fotrännor och skorstenar.
- Västra flygelns rakavslutade gavelparti.
- Östra delens platta tak med smidesstaket
- Ett flertal spröjsade fönstertyper i originalutförande som varierar med våningsplan och byggnadsdel
- Fönstrens placering i liv med fasaden
- Ursprungligt fasaduttryck med ljusgul spritputs och slätputsat listverk samt markerat sockelparti i cementgrå kulör, från början obehandlad cementputs
- Trappa av sten med betongmur krönt av smidesstaket
- Betongstomme och synliga detaljer av betong i bro och nordlig anslutande brygga

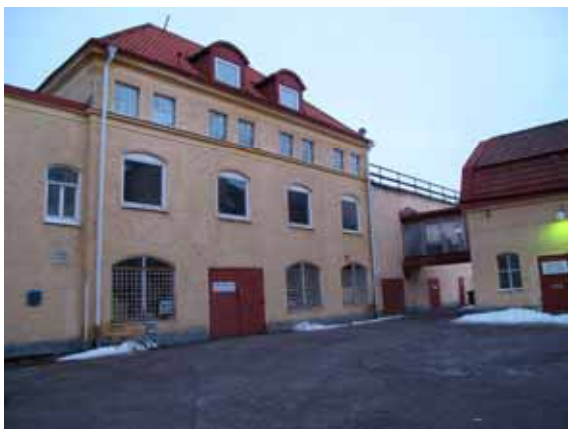
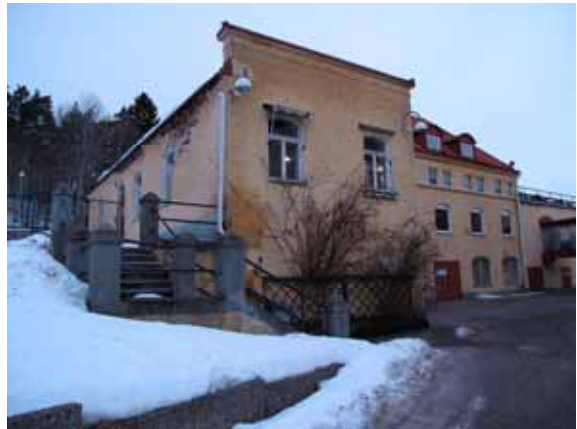
Tv. Gårdsplanen norrut med ekonomibygnadens höga mittel vars fasad har genomgått en del förändringar i form av fönster och dörrbyten. Th. Västra delen av samma byggnad med en lägre rakt avslutad gavel och en för området typiskt utformad trappa. Lp20110107 och Lp20110134.

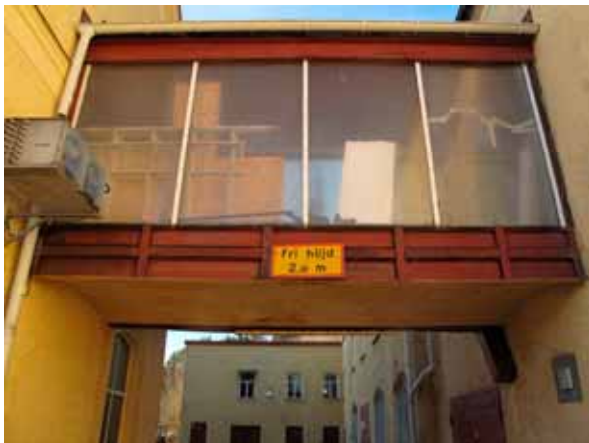
Tv. Bro mellan kraftstation och ekonomibyggnad konstruerad med välvt bjälklag i järn och betong. Th. Transformatorstationen från sydväst. Lp 20110132 och Lp20110108.

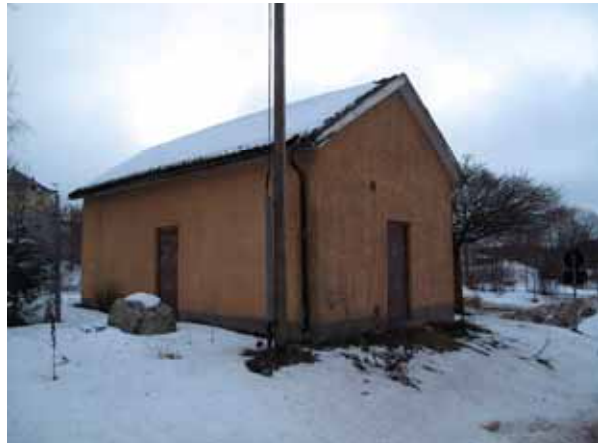
Byggnaden finns belagd 1915 under benämningen våghus (Brandförsäkring 1915). Det är en enkelt hållen byggnad som ansluter stilmässigt till den samtida bebyggelsen i Rotemannen 1 genom tegeltäckning, fasadputs och färgsättning. Den ursprungliga funktionen som transformatorstation är tydligt avläsbar och byggnaden används eventuellt ännu för detta ändamål.

Bevara byggnadens enkelhet och originalutförande i tegeltak, vitmålad takfot, gulfärgad fasadputs och obehandlad betongsockel.

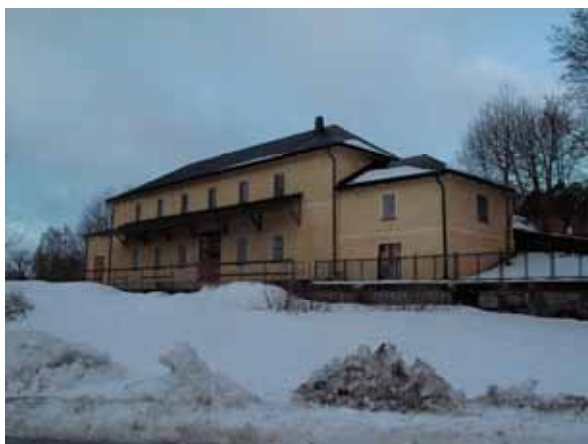
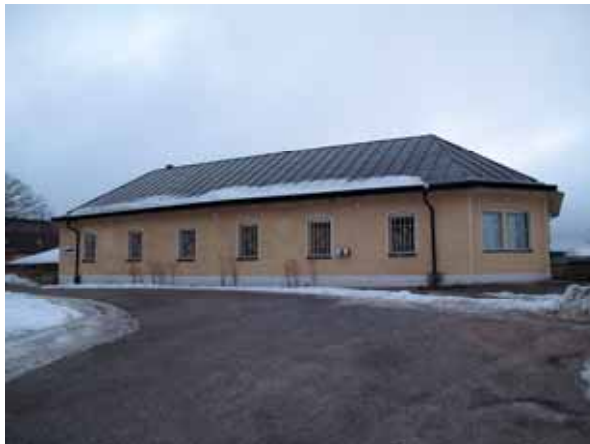
Förrådsbyggnad från 1924. Bottenvåningen var inredd med fem avdelningar för rotfruktsförvaring samt cementbod. Övervåningen inrymde bland annat en redskapsbod. I östra gavelns påbyggnad låg svinhus med gödselkällare.(Bf 1924). En långsträckt byggnad uppförd i souterräng med två våningar i söder. På respektive gavel finns lägre sidobyggnader med flacka tak. Den västra är tillkommen först efter 1924. Plåtbelagt sadeltak med valmade gavelavslut och utskjutande takfot med synliga tassar. Spritputsade fasader med slätputsade detaljer i sockel, listverk och runt öppningar. Ospröjsade moderna fönster Bottenvåning och mellanbjälklag är av betong medan övervåningens väggar är murade av tegel. En nordöstligt belägen inkörselbro av betong är bevarad, men parporten är förnyad. Längs med sydsidan löper en murad lastbrygga av natursten och betong för in- och utfrakt av rotfrukterna.

Längan har en gårdsbildande funktion söderut och kantar infarten till områdets huvudbyggnad Rotemannen 13. Norrut är den anslutande närmiljön avskalad och tillrättalagd på ett vis som gör att byggnaden förlorat sitt ursprungliga sammanhang. Byggnaden är bevarad i volym och fasaduttryck, men har delvis förnyad fönster- och dörrsättning. Sydsidans bevarade lastbrygga och nordsidans inkörselbro är viktiga detaljer för förståelsen av byggnadens tidigare funktion. Likaså stödmuren av natursten som löper längs med den övre ytans västra sida.

Rotemannen 4 från söder respektive nord. Lp 20110110 och Lp 20110111.

- Bevara byggnadens volym och taksiluet med högre mittdel och lägre sidobyggnader
- Plåttak och utskjutande takfot med synliga tassar
- Fasaduttrycket med ljusgul spritputs och slätputsat listverk och sockelparti
- Förvalta sydsidans förrådskaraktär genom att bevara den längsgående lastbryggan.
- Nordsidans ursprungliga inkörselbrygga av sten och betong
- Inramande terrassmur av natursten i väster mot huvudgatan

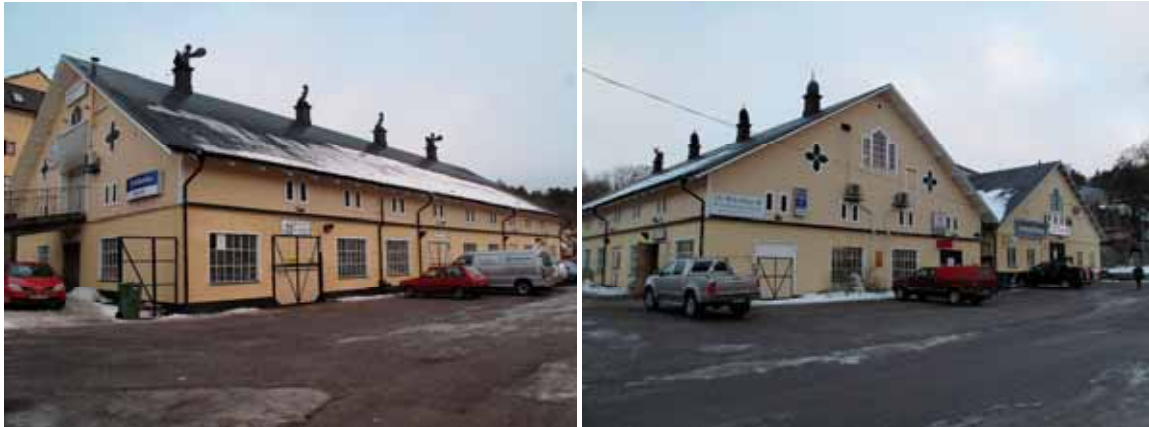
Idag har de båda längorna en likartad utformning med plåtklädda sadeltak, putsad bottenvåning och träklädd fasadöverdel. Fasadernas enhetliga färgsättning är en sentida förenkling. Stommen är av tegel med betong och järn i golv och tak. Båda längorna står i förbindelse med övervåningen till den övre gårdsplanen invid ladugården, Rotemannen 13. På så vis utnyttjades nivåskillnaden praktiskt genom att underlätta in – och utförsel av tex gödsel och foder.

Längorna präglas av en för området något enklare och mer renodlat funktionell formgivning. Både planform och sadeltak följer rådande principer för ekonomibyggnader vid tiden. Det rika antalet stora fönster frekvensen av luftintag vittnar om tidens utveckling mot alltmer ljusa stallinteriörer. Stallens inre välvda takkonstruktion som vilar på järnpelare är typisk för den tidiga betongarkitekturen. Smala tätt lagda järnbalkar utgör bas för de gjutna valven.

Tv. Södra längan i Rotemannens 7 från sydväst respektive sydöst. I fonden till höger syns även den norra längan. Lp 20110112 och Lp 20110113.

- Utskjutande ljus takfot med synliga tassar
- De plåtinklädda skorstenarna med inkragningar
- Fasaduttrycket med spritputs, slätputsat listverk kring öppningar och i sockel och träpanel
- Återgång till färgsättning av originalutförande med svagt gul fasadputs, mörkare gul träpanel, enfärgade portar och fönster
- Originalfönster i bottenvåning direktinfattade med nätt järnspröjs samt i östra gavelns överdel med småspröjsade träbågar
- Överljus till utbytt port i östra gavelpartiet
- Betonggjuten inkörselbrygga med smidesstaket som ansluter till övervåningen på västra gaveln
- Broförbindelse i nordfasaden till den övre gårdsplanen av järnbalkar och betong
- Invändig takkonstruktion med betongvalv på mellanbjälklag och pelare av järn

- Utskjutande ljus takfot med synliga tassar
- Fasaduttrycket med spritputs och detaljer i slätputs kring öppningar och i sockel
- Återgång till färgsättning av originalutförande med svagt gul fasadputs, mörkare gul träpanel, enfärgade portar och fönster
- Originalfönster i östra gavelns överdel, med småspröjsade träbågar
- Västra gavelns förbindelse med övre gårdsplan

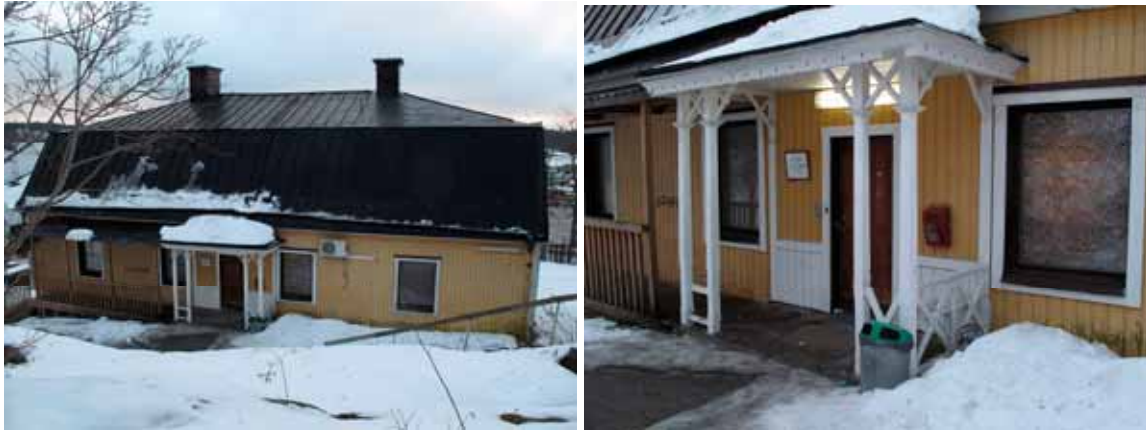
Villa i souterräng med två plan mot Albyvägen. Byggnaden är enkel i volymen med karakteristiskt mansardtak med valmade takspetsar. har genomgått påtagliga fasadförändringar. Ett fåtal äldre detaljer finns bevarade; mansardtakets täckning av svartmålad skivplåt med jämna tvärfalsar, spritputsad ljusgrå sockel samt en nordligt belägen veranda med snickargläde. Förändringar som är till nackdel för byggnaden är tilläggsisolerade fasader inklädda med gulmålad träpanel, nya brunlaserade enluftsfnster samt altanen i söder.

Rotemannen 11 från nord med välbevarad taksiluett och entréparti. Lp 20110114 och Lp 20110115.

- Byggnadens volym och taksiluet
- Mansardtak med äldre plåttäckning av skivplåt, fotrännor och symmetriskt ställda skorstenar med enkelt profilerat krön
- Sockelpartiets bevarade spritputs är värdefull som referens vid en framtida fasadrestaurering
- Nordsidans entré och öppna veranda med snickarglädje
- Den kuperade tomten med trädbevuxen naturkaraktär norrut och anlagd trädgård söderut med inramande häck mot Albyvägen

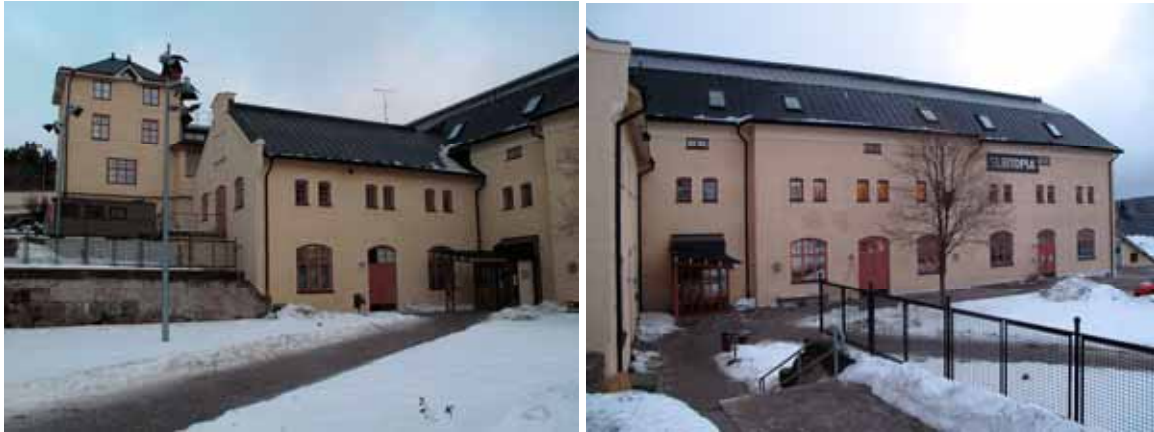
Byggt 1911, återuppbyggt efter brand 1924, renoverad 1999-2000. Högre hallbyggnad med korsformad grundplan. Är sammanbyggd norrut med den fd torkkian. Söderut ansluter de två långsträckta ekonomibygnaderna i Rotemannen 7 genom förbindelser i plan 2. Exteriören är i likhet med områdets övriga lantbruksbebyggelse spritputsad med slätputs i listverk kring öppningar och på sockel. Bevarad fönstersättning men med förnyade snickerier. Stomme av tegel med invändiga gjutna järnpelare och golv av betong.

Välbevarat ekonomikomplex vars varierade siluett ger området sin huvudkaraktär. En självklar centralbyggnad med anslutande gårdsplan och omgivande kringbyggnader i norr och söder. Helheten vittnar om ekonomikomplexets genomtänkta och till terrängen anpassade grundplan. Ombyggnaden 1924 innebar att byggnaden till stor del uppfördes i tegel med stomme av järn. I den nuvarande restaurantens tak syns bärande järnbalkar på gjutna pelare.

Tv. Vy över västra Rotemann 13 med ladugårdens korsarm och torkrians torndel. Th. Ladugårdens högsta mittskepp från väster sedd från gångstråket tillhörande miljö n3. Lp 20110116 och Lp 20110117.

- Bevara byggnadens volym, plåtblagda tak och fasaduttryck
- Fasaderna med ljusgul spritputs och slätputsat listverk i mild samstämmig ljusgul färgsättning
- Fönstersättning, variation i fönsterformat och fönstrens placering i liv med fasaden
- Värna gårdsplanen som förbinder områdets hjärta med både den övre och nedre nivån genom trappor, gångar och mindre vägar.
- Stödmurar, terrasseringar och trappor är murade av natursten och/eller betong ofta kombinerat med enkelt formgivet svart smide

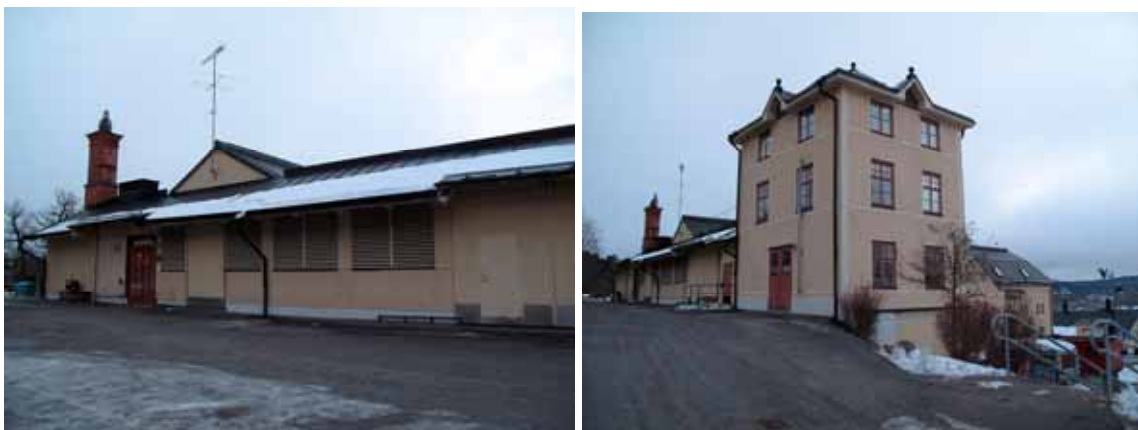
Byggt 1911, renoverad 1998-2000. Uppförd som torkria med rotfruktskällare, och sliprum (Bf 1924). Länga i souterräng med högre torndel i väster. Lågdelen ansluter till den fd ladugården i söder vars tröskloge stod i förbindelse med torkria för tröskad säd. Souterrängdelen är byggd med stomme av betong. Övriga delar av tegel med spritputs under plåttäckta takfall. Lågdelen har bevarade väggjalusier av trä. Torndelen har nya fönster.

Välbevarad i volym och fasader. Är ett bra exempel på hur områdets nivåskillnader utnyttjades vid byggnation för att underlätta verksamheten. Torkria förlades till souterrängdelen i botten och den tröskade säden transporterades dit via övervåningens genomkörsl från ladugårdens tröskloge. Byggnaden bidrar både genom formgivning och sammanhang till att hålla liv i den varierade miljö som var signifikant för gårdsanläggningens aktiva period. Torndelen är ett centralt landmärke för området.

Rotemann 13 sedd från områdets övre nivå. Tv Cirkusentrén, den fd torkkian. Th. Torndelen som med sin upphöjda position är områdets landmärke. Lp20110118 och Lp20110119.

- Bevara volym och fasaduttryck med spelet mellan det höga tornet och den låga längan
- Lågdelen slutna förrådsfasad med träjalusier och portar
- Fasaderna med ljusgul spritputs och slätputsat listverk i mild samstämmig ljusgul färgsättning
- Invändig förbindelse mellan lågdelen och ladugårdens övervåning
- Den tegelmurade skorstenen i öster

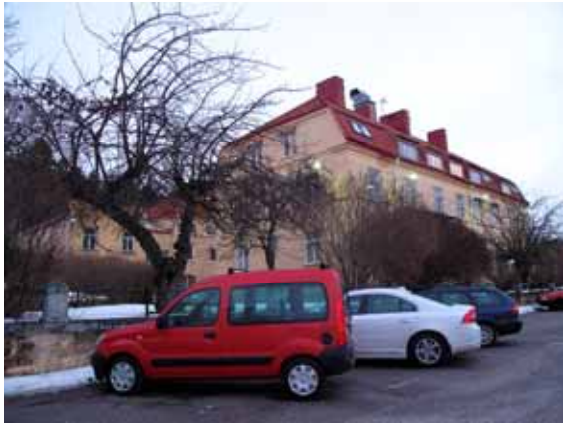
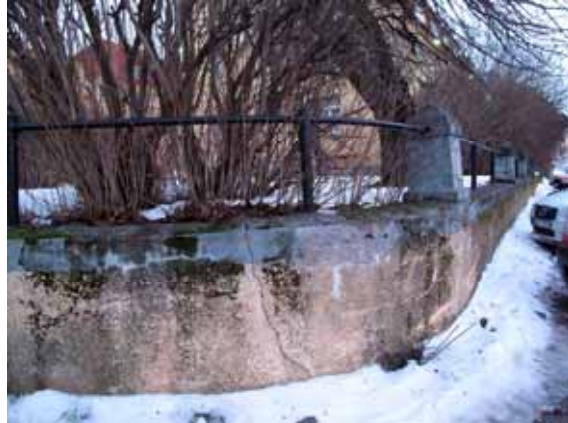
Återvändsgränden söder om kraftstationen är en rest av en äldre vägsträckning, åtminstone från gårdens äldsta tid i början på 1800-talet. Finns belagd på skifteskarta från 1806. Vägen ansluter numera till ett gångstråk som leder vidare till bostadsområdet västerut samt till passagen genom byggnadskomplexet inom Rotemann 1. Norr om vägen finns kraftstationens i stora drag intakta trädgård med omgärdande välbevarad betongmur. Växtligheten är otuktad och består av buskar och solitära träd. I trädgården finns en bevarad telefonstolpe. Trädgården med anslutande mur är miljöskapande en betydelsefull inramning till området. På gårdsplanen återkommer trädgårdsmurens formspråk i en trappa som förbinder gårdsplanen med fastighetens norra sida.

Återvändsgränden söder om kraftstationen från sydväst. Detalj av trädgårdsmuren med bevarade ytskikt och smidesräcke. Lp20110102 och Lp20110103.

- Värna gårdsbildningen och den omgärdande trädgården som inramas söderut med för området typisk betongmur krönt av smidesstaket
- Bevara originalutförandet i ytskikt på murpelare och stödmurar. Grovt putsad basyta med dekorativa slätputsade band i avvikande rödbrun kulör
- Karakteristiskt enkelt smide av enhetligt format med återkommande former på detaljer som tex knoppar
- Trappa av sten med betongmur krönt av smidesstaket
- Telefonstolpen, den äldsta bevarade i länet, eventuellt Sverige?
- Bevara trädgårdens fruktträd och buskar

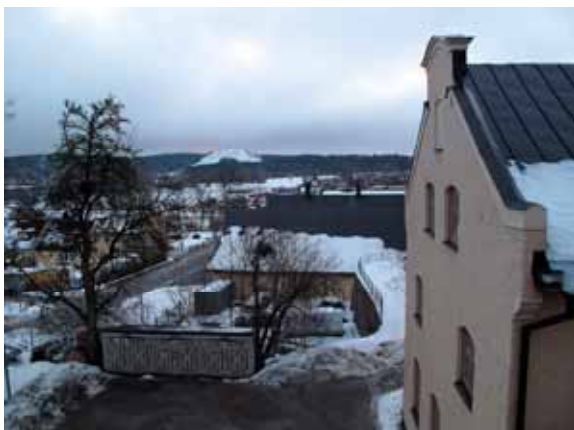
Området omfattar platsen för en tidigare vattencistern och gångstråket ner till områdets östra lägre del. Betongsockeln från cisternen finns bevarad. Läget på bergets högsta punkt är strategiskt och vittnar om gårdsanläggningens genomtänkta planering. Gångstråket från berget ner mot den tidigare trädgårdsdelen, numera radhusområde, är utformat med för området karakteristiska stenlagda trappor och svagt svängda gångar kantade av staketförsedda betongmurar.

Utsikt åt söder från det bevarade cisternfundamentet. Till höger ladugårdens östra korsarm med klassiskt formgivet gavelparti. Lp20110121.

- Bevara cisternens betongfundament i sin råa utformning
- Behålla platsens öppna och naturligt hållna karaktär
- Bergets högsta punkt utgör en betydelsefull siktlinje till huvudbyggnaden på Alby gård
- Bevara originalutförandet i ytskikt på murpelare och stödmurar. Grovt putsad basyta med dekorativa slätputsade band i avvikande rödbrun kulör
- Karakteristiskt enkelt smide av enhetligt format med återkommande former på detaljer som tex knoppar
- Bevara anslutande storvuxna träd, bla en lönn samt värna brämet av växtlighet i slänten åt öster

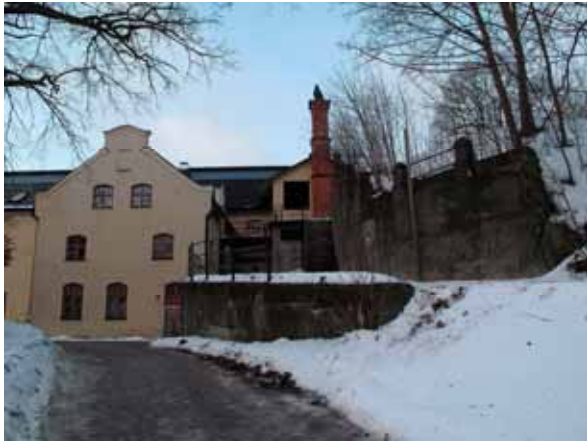
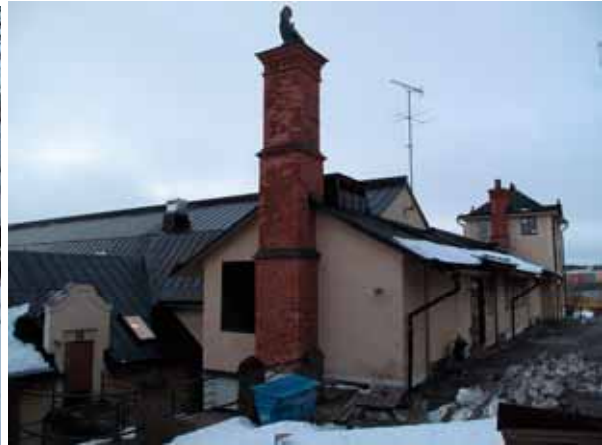
Rotemannen 13, ladugården, sedd från väst och nordväst. Skorstenen, bryggan över till ladugårdens ena flygel och trappan ner till stallplan är en intim och välgestaltad miljö från lantbrukstiden. Lp20110122 och Lp20110120.

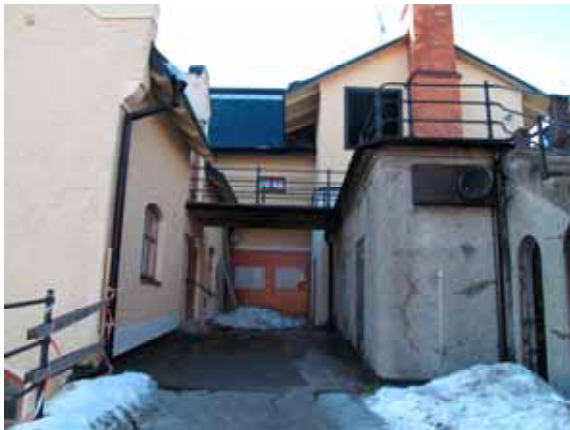
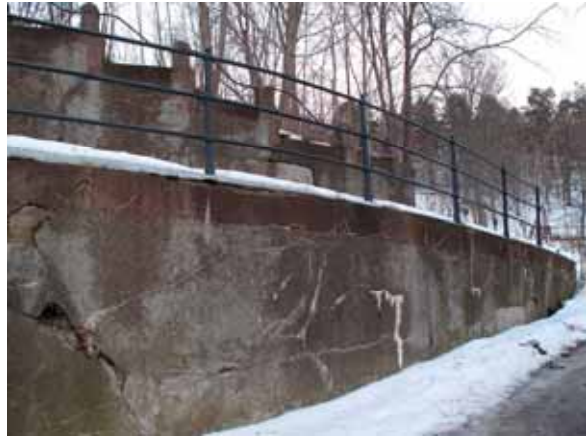
Tv. Närmiljö nedan trappan med intima rumsliga samband som är kännetecknande för området i form av varierat fasadliv, nivåskillnader, bro, betongtrappa och smidesräcke. Th. Detalj av gångvägen som förbinder områdets nedre del med den högsta. Den svagt svängda muren har en grovt putsad basyta med dekorativa slätputsade band i avvikande rödbrun kulör. Lp20110126 och Lp 20110123.

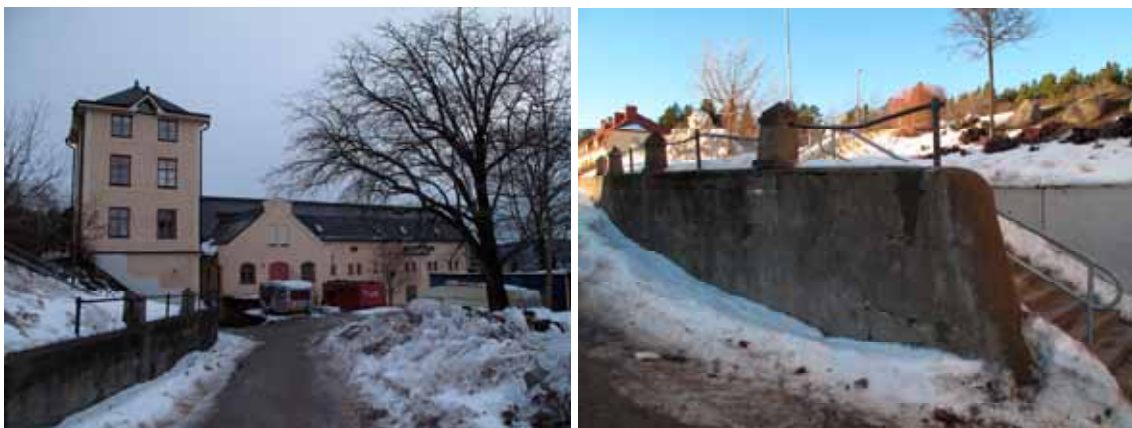
I närmiljön ingår en tillfartsväg till ladugårdens västra korsarm inom Rotemannen 13 samt gångförbindelse mellan områdets övre plan (n2) och den centrala gårdsplanen framför ladugården. Till samma väg ansluter även inkörselbryggan från Rotemannen 4. Gaturummet inramas med pelarförsedd stödmur av betong krönt av smidesstaket samt solitära träd som eventuellt har ingått i en anlagd trädrad. Väg, gångstråk och inkörselbrygga utgör en lokal knutpunkt med en rumsbildande funktion. Platsen har en för området typisk omväxlande karaktär som ges ytterligare en dimension genom dagens tillfälliga boende i husvagnar.

Vägstråk från övre området n2 till gårdsplanen framför ladugården. Gaturummet inramas med för området typiska inslag stödmur av betong med smidesstaket och pelare samt träd som troligtvis ingått i en anlagd trädrad. Th Möte mellan en äldre stödmur och en nyare trappa. Lp20110124 och Lp 20110125.

- Värna gårdsbildningen i mötet mellan väg, gångstråk och inkörselbrygga
- Sträva efter att behålla en varierad miljö med svängda linjer, otuktad växtlighet och robusta material som betong, natursten och smide
- Bevara originalutförandet i ytskikt på murpelare och stödmurar
- Bevara och beskär den åldriga sälgen samt några av de unga lönnarna

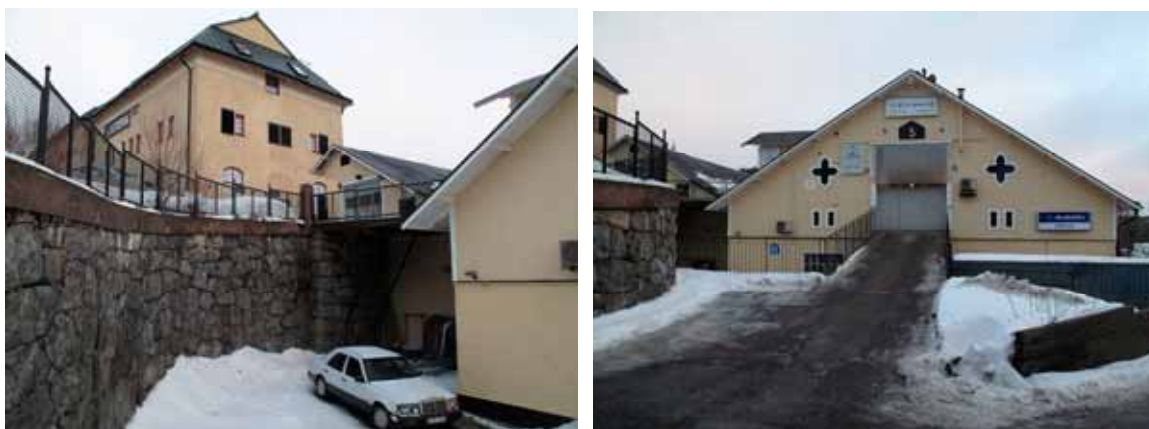
Nedre området invid de båda stallängorna i Rotemannen 7 är sammanlänkat med den övre centrala gårdsplanen via ett brant vägstråk. Vägstråket kantas på ena sidan av en högrest stödmur av natursten och på andra sidan av träd. Vägen mynnar i bryggan till södra längans övervåning samt till vägen som löper längs med södra stallängan. Träden formerar en ensidig allé som ramar in gaturummet samtidigt som det skärmar av trädgården till bostaden inom fastigheten Rotemannen 11. Stödmuren på motsatt sida av vägen är tvådelad och omger den angränsande högre gårdsplanen kring Rotemannen 13. Södra delen av stödmuren löper fram till den södra stallängan och är karaktärsgivande i stallmiljön. Östra delen av stödmuren, norr om stallängorna, inramar en öppen numera inhägnad yta. Stödmuren ansluter till platsens terräng genom den svängda formen och det frilagda murverket. Omsorgen om detaljer märks i murens övre dekorativa band av cementputs i samma rödbruna kulör som tex förekommer i n2.

Nedre området invid stallängorna nås från centrala gårdsplanen via ett brant vägstråk. Stråket är kantat av träd och en stenvmur. Den rustika stenvmuren är karaktärsgivande för områdets nedre del i både söder och öster. Lp20110128 och lp20110127.

- Behålla det svängda gaturummet med stödmur, otuktade träd och robusta material som betong, natursten och smide
- Bevara originalutförandet i den rustika stödmuren och dess putsdetaljer
- Bevara brygga respektive bro till södra längan i Rotemannen 7. Bägge utgör originalkonstruktioner av järn och betong

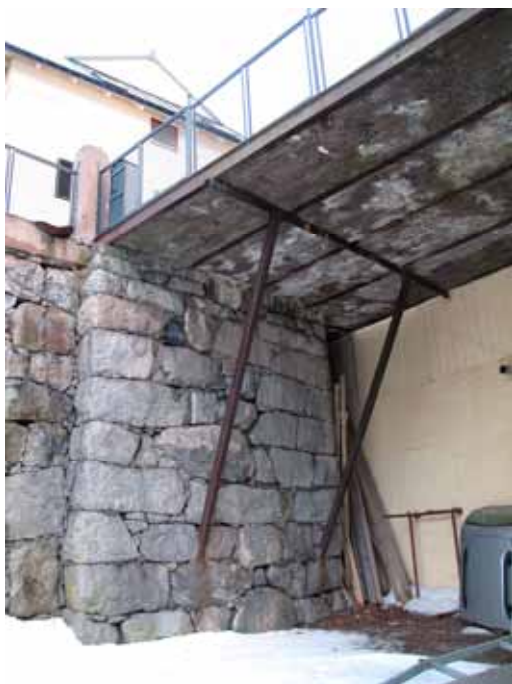
Detalj av betongbron som förbinder övre gårdsplanen med södra stallbyggnaden i Rotemannen 7.Lp20110129

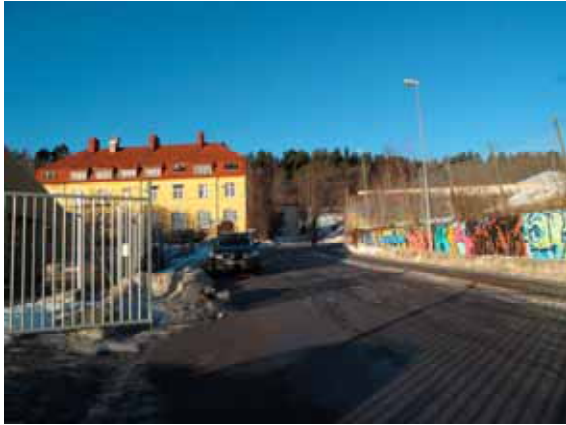
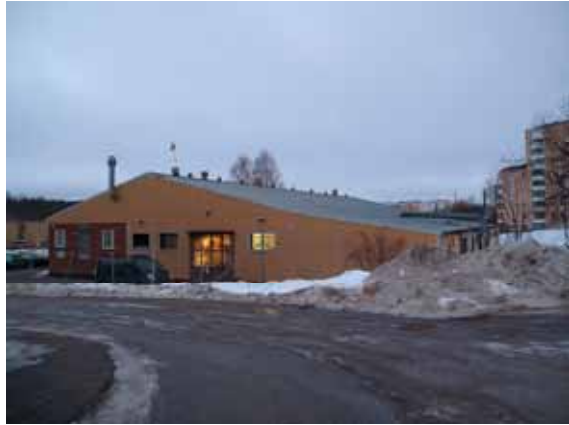
Kvarterets centralt belägna nordsydliga huvudgata, som löper från Albyvägen upp till kraftstationen, utgör en äldre vägsträckning, åtminstone från gårdens äldsta tid i början på 1800-talet. Vägen finns belagd på skifteskarta från 1806. Gaturummet är i likhet med det övriga vägnätet något svängt. I södra delen utmed Rotemannen 11 finns ett flertal träd som antingen kan ha ingått i en allé eller tillhört den mer naturnära delen av fastighetens trädgård. Oavsett trädens ursprung är de av miljöskapande betydelse för både infarten och fastigheten. Det övriga gaturummet är avskalat och kantas bitvis av inhägnader som omgärdar den nyare industribebyggelsen. Utvecklingen till industriområde märks särskilt längs detta stråk, då det har en mer sluten karaktär än områdets övriga vägnät. Mötet mellan lantbruk och industri är centralt för området och en viktig del av dess historia. Det slutna gaturummet har dock inget egenvärde i sig, då det är ett resultat av säkerhetstänkande.

Huvudgatan i området har sedan lång tid samma sträckning, men är numera ett gaturum som även präglas av senare tids industrianvändning. Th. Industribyggnaden inom Rotemannen 6 omgärdas av genomsiktligt nätstängsel. Lp20110131 och Lp20110130.

- Behålla och understryka huvudgatans svängda utbredning
- Värna befintlig inramning med träd i söder
- Återknytta till det tidigare öppna gaturummet i anslutning till Rotemannen 1, 2 4 och 12
- Vid behov använda genomsiktliga, enkla inhägnader i anslutning till verksam industribebyggelse som tex Rotemannen 6
- Nya tillägg i gaturummet bör utföras med material som natursten, betong och smide i nya detaljer som murar, trappor, och räcken osv
